2016년 도심공공유니버설디자인자동차 전용도로 안전디자인 결과보고서

터널이용시민의 안전도향상을 위한 서울시 자동차 전용도로 터널구간 안전 디자인사업을 완료하고 그 결과를 보고함

사업명 : 2016도심공공유니버설디자인 자동차전용도로 안전디자인

대상지역 : 서울시 자동차전용도로 터널구간(홍지문터널)

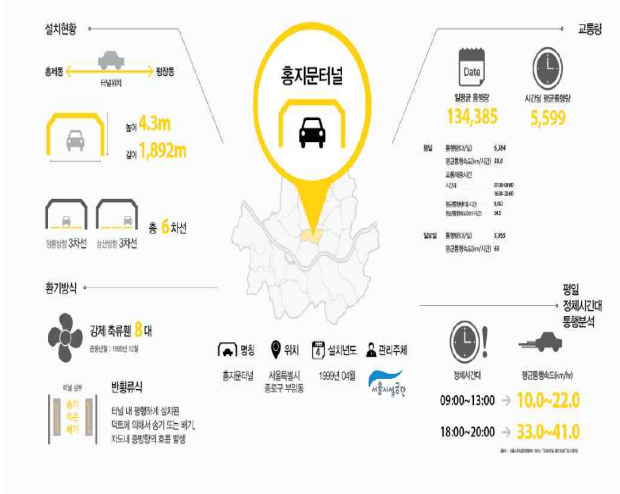
홍지문터널 현황분석	홍지문터널 위해요소 발굴

<p>설치현황</p> <p>형태: 1차선 2방향</p> <p>길이: 4.3m (높이), 1,892m (길이)</p> <p>차선: 총 6차선 (양방향 3차선, 중앙분리 3차선)</p> <p>환기방식</p> <p>강제 종류별 8대 (유형별 19종 12대)</p> <p>방식: 자연, 위치, 설치년도, 관리주체</p> <p>관리주체: 홍지문터널, 서울특별시, 서울연구원, 1999년, 서울연구원</p> <p>평일 정제사건 통행분석</p> <p>정제사건: 09:00-13:00 → 10.0~22.0, 18:00-20:00 → 33.0~41.0</p>	<p>홍지문터널 위해요소 발굴</p> <table border="1"> <tr> <th>진출입부 개선</th> <th>터널 내 직선 및 곡선구간</th> <th>피난대피로</th> </tr> <tr> <td>터널 구조적 문제 과속운전 진입부 환기개선 불법차선변경</td> <td>상대적 불안전 안내표지판 부재 터널 내 노면문제 기반입부 제방의 부재 물길 개선 필요</td> <td>피난대피로 인지가 어려움 안전시설 고대하지 않은 정보요소</td> </tr> </table> <p>홍지문터널(양방향) 최근 3년(2011~2013년)</p> <p>최근 3년간 총 사고 발생 34건 사망사건 1건 부상사고 33건</p> <p>상신방향 유출입구 국선부</p> <p>고속주행시 충돌사고 전체사고의 79.4% 3중 추돌 이상 사고 37%</p>	진출입부 개선	터널 내 직선 및 곡선구간	피난대피로	터널 구조적 문제 과속운전 진입부 환기개선 불법차선변경	상대적 불안전 안내표지판 부재 터널 내 노면문제 기반입부 제방의 부재 물길 개선 필요	피난대피로 인지가 어려움 안전시설 고대하지 않은 정보요소
진출입부 개선	터널 내 직선 및 곡선구간	피난대피로					
터널 구조적 문제 과속운전 진입부 환기개선 불법차선변경	상대적 불안전 안내표지판 부재 터널 내 노면문제 기반입부 제방의 부재 물길 개선 필요	피난대피로 인지가 어려움 안전시설 고대하지 않은 정보요소

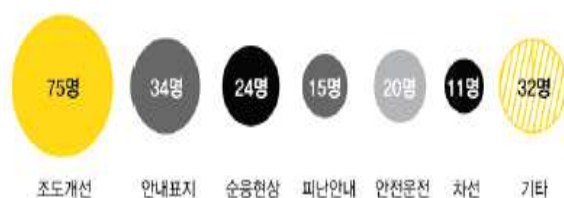
▶ 개선의견

약 200개의 개선의견 중 가장 높은 답변사항은

① 조도개선 (약 75명) ② 안내표지 (약 34명) ③ 순응현상 (약 24명)으로 나타났으며

안전운전, 피난안내, 차선 개선에 대한 의견이 있음. 기타의견으로는 터널 내 환경,

유지 관리, 구조적문제, 노면개선 등이 있음.

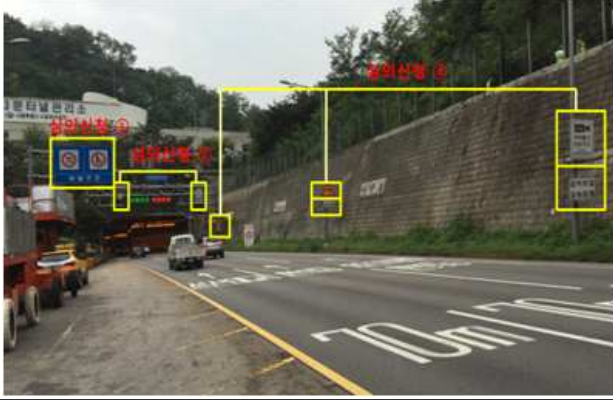
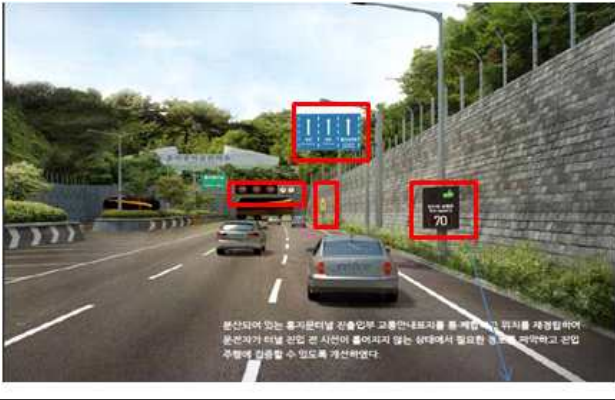
현황	디자인 가이드

- 진·출입부 디자인 솔루션
 - 진입부 안내표지 및 도로전광표지 개선
 - 〈현황 및 문제점〉
 - 진입부 과도한 정보 안내표지판 설치(9개)
 - 비(非) 체계적이고 상하좌우 분산된 안내표지 위치
 - 〈가이드 요약〉
 - 진입부 정보간소화(9개표지판->4개축소)
 - 분산 정보체계 전방우측 위치 체계 정리
 - 과속운행자율감속유도 교통안내 표지판 제안

<p>본산되어 있는 후지문터널 진출입부 교통안전시설을 통·폐합하고 위치를 재정립하여 운전자가 터널 진입 전 시선이 불어지지 않는 상태에서 필요한 표지·표선과 안전 주행을 할 수 있도록 개선하였다.</p>

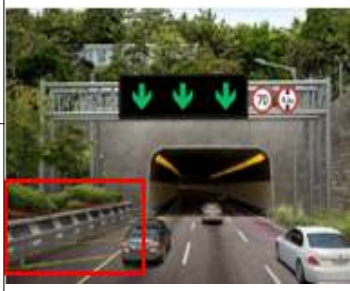
개선 전 현황		디자인 가이드

- 터널 진입부 옆 위압감을 주는 노출콘크리트, 혼잡한 안전시설물

- 위압감을 주는 노출콘크리트 재기반사도로 갈매포 표시 디자인 적용
- 혼잡한 안전시설물 정비를 통한 터널운전 집중력 향상
- 주변환경 친화적 식재, 목재를 활용한 진입부 경관개선

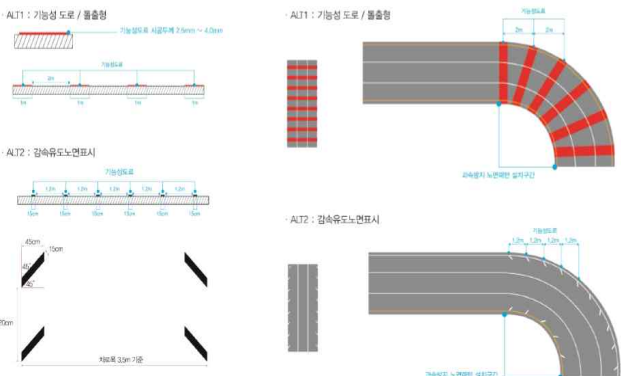
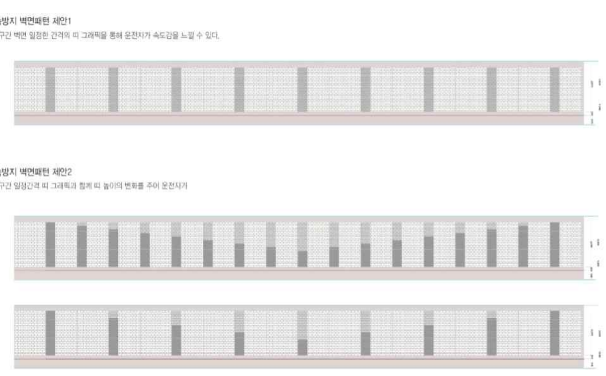
노면 디자인 가이드	벽면 디자인 가이드

- 상대적으로 좁은 노면, 단조로운 노출콘크리트 벽체
- 벽면/노면에 운전자 자율 과속방지 유도 디자인 패턴 부재

- 곡선구간 감속 노면 방지 디자인 패턴
- 불규칙적 세로형 벽면 디자인 패턴

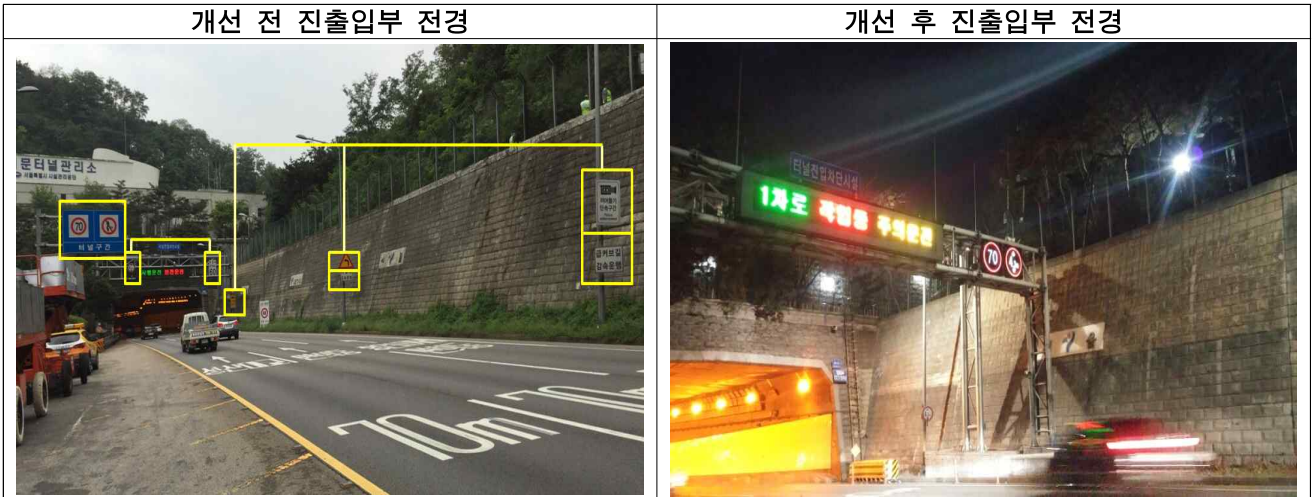
- 기존 9개 교통정보안내 3개 통합 축소
- 기존 분산된 안내표지판위치 변경(VMS 전방, 우측 위치 변경)
- 완충지대 차로안내정보 표지판 신설
- 터널내 운전 중요 표지 발광형 소재 활용

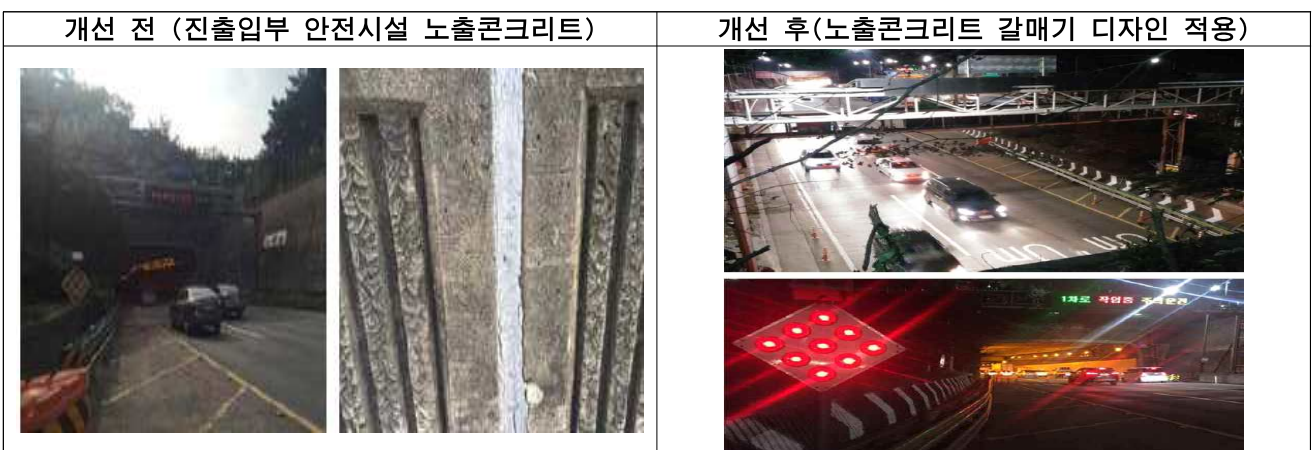
- 터널 진입부 좌측 노출콘크리트 갈매기표시 디자인 적용
- 분산되고 심리적 압박을 주는 안전시설물 철거

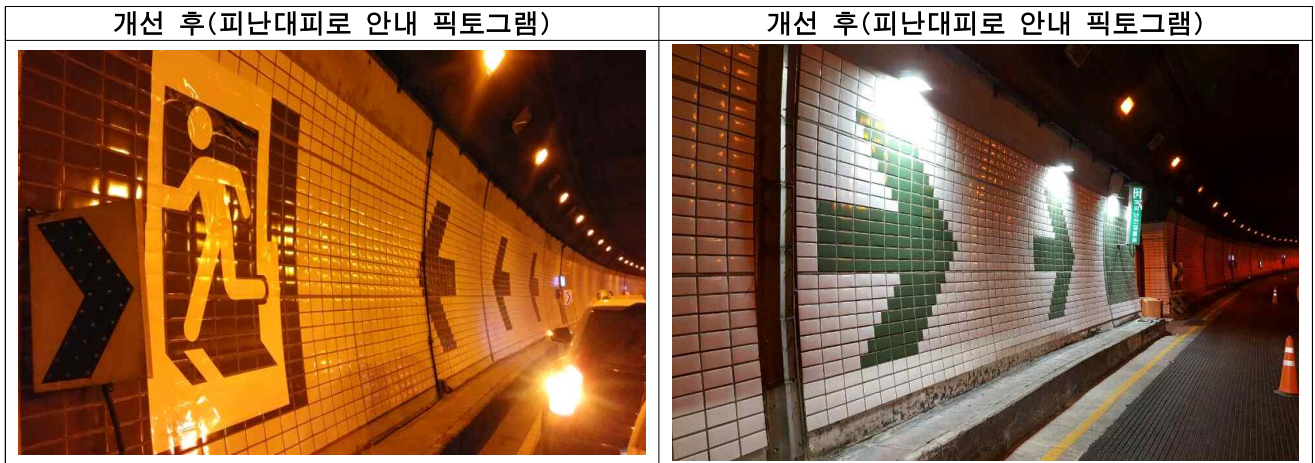
- 노출콘크리트 벽체의 백색 타일 변경(곡선구간)
- 피난대피로 시안성 강화 픽토그램 디자인 적용(1개구간)

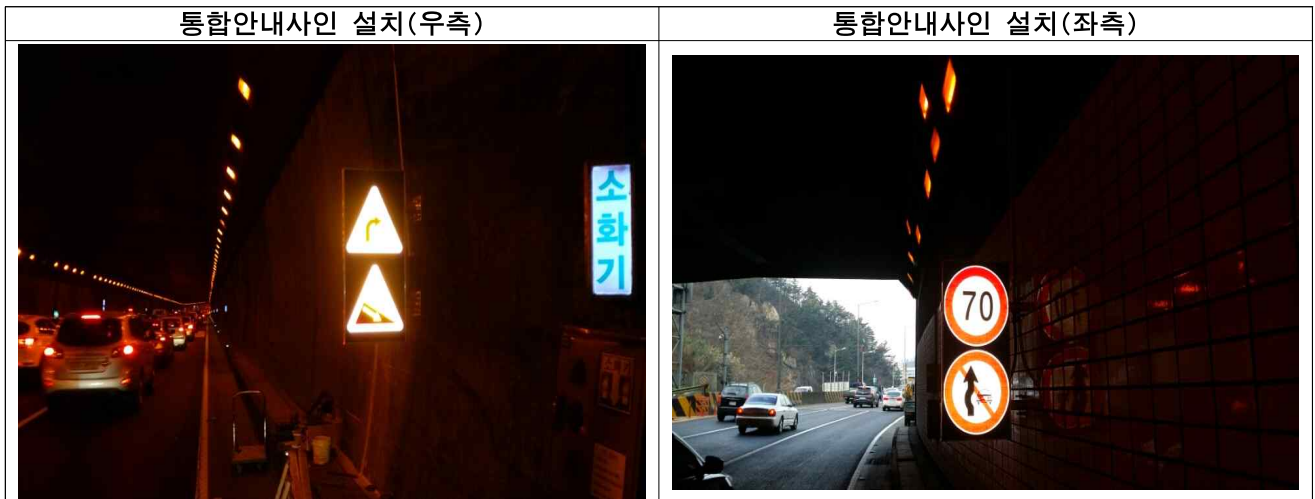
- 시범구간(곡선구간) 통합 안내사인 3개 설치(우측:2개/좌측1개)
- 자체발광형 제원활용
