정기(기동점검) 점검 결과보고

[신림선 도시철도 민간투자사업 건설공사 (2공구)]

- 점검일시 : 2017.08.03 (목)
- 점검결과
- ◆ 점검자 : 박철호, 최영준

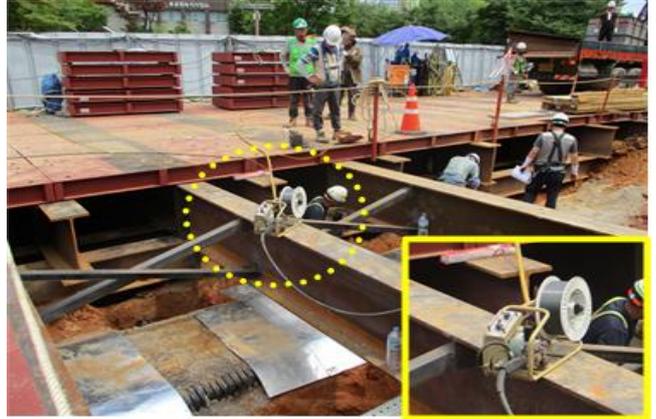
○ 낙하·비래 재해 예방(도시철도사업부)

- 105 정거장 용접작업구간 주형보 상부에 용접기가 불안정한 상태에 놓여져 있어, 충격으로 인한 낙하 우려가 있으니 안전한 곳으로 이동 조치 후 작업하기 바람.
 ※ 산업안전보건 기준에 관한 규칙 제14조(낙하물에 의한 위험의 방지)

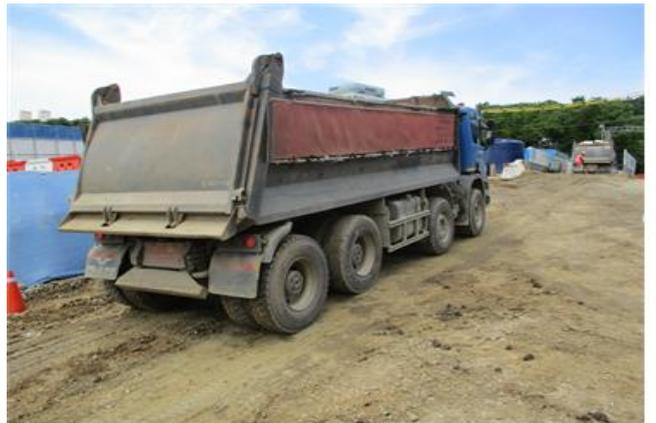
○ 건설기계 안전(도시철도사업부)

- 차량기지 토사 반출차량이 세륜시설 사용을 위해 정차하여 대기중이나, 정차구간에 경사가 있어 운전자 부주의 및 차량 오작동으로 인한 안전사고 우려가 있으니 별도의 신호체계를 구축하거나 평지에서 대기할 수 있도록 보완하기 바람.
 ※ 건설안전 기본지침 공통-029(건설기계)

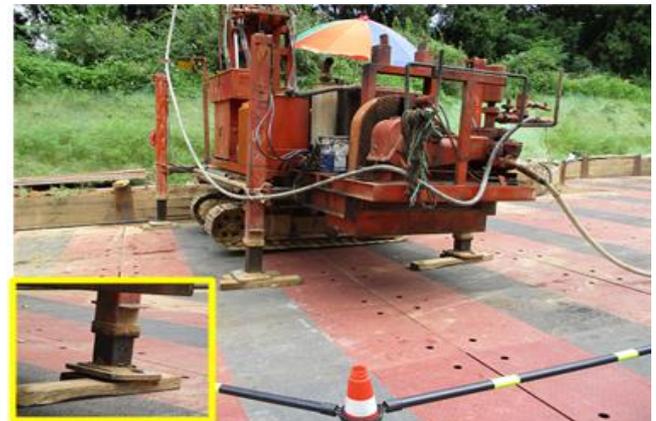
○ 건설기계 안전(도시철도사업부)

- 개착1구간 작업 대기중인 천공기는 아웃트리거를 최대한 인출한 후 작업을 실시하기 바람, 아웃트리거 받침대는 하중이 균일하게 전달될 수 있도록 조치한 후 사용하기 바람.
 ※ 건설안전 기본지침 공통-029(건설기계)

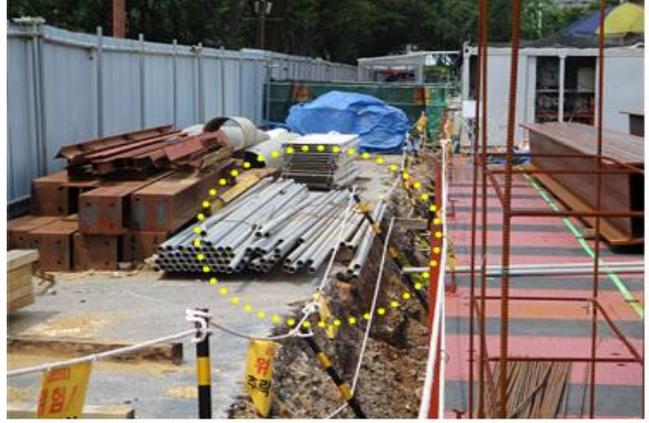
○ 전도재해 예방(도시철도사업부)

- 개착1구간 작업장 근로자 통제구간에 적치되어 있는 자재의 안전조치가 미흡하여 복공판 하부로 전도될 우려가 있으니 보완 하기 바람,
 - 통제구간 주변에 설치된 추락방지용 안전난간은 재정비하기 바람
- ※ 산업안전보건 기준에 관한 규칙 제3조(전도의 방지)

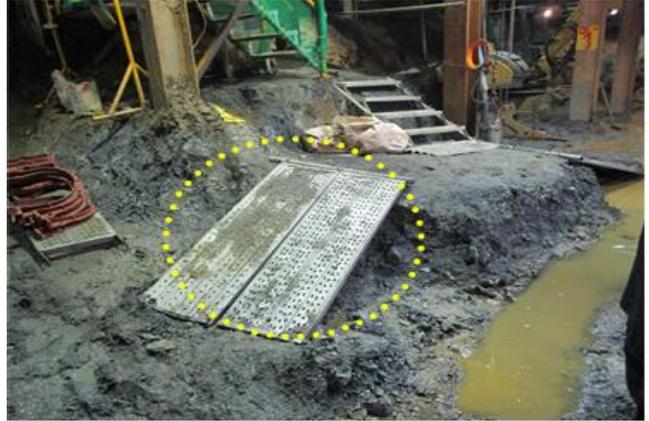
○ 전도재해 예방(도시철도사업부)

- 1085환기구 작업장 통로용으로 사용하고 있는 유공발판은 습윤한 현장 여건으로 미끄러워 근로자 이동시 전도우려가 있으니 미끄럼방지 시설을 설치하여 보완하기 바람.
- ※ 산업안전보건 기준에 관한 규칙 제3조(전도의 방지)
