2018년 가로수·녹지대 풍수해 재해대책

2018. 5.

푸른도시국
조 경 과

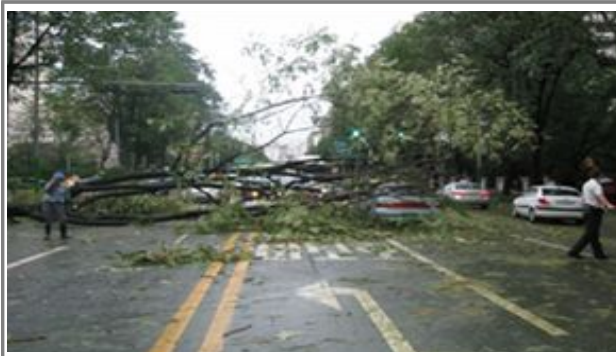
- 피해원인 : 태풍-곶파스('10.9.2)
- 위 치 : 서초구(잠원로)
- 피해내용 : 가로수 쓰러짐(차량6대 파손)

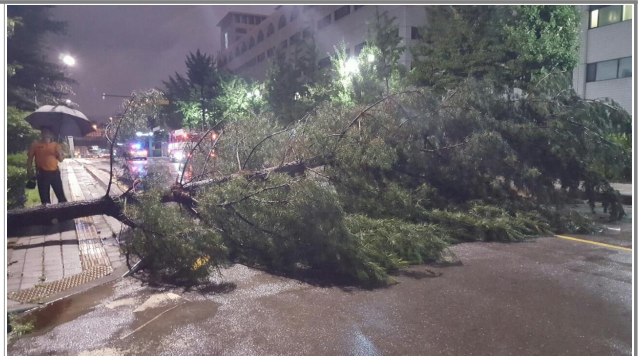
- 피해원인 : 집중호우('17.7.11)
- 위 치 : 송파구(올림픽로43길)
- 피해내용 : 도로 시설녹지내 수목 쓰러짐
