- 2018년 12월 - 월간 재난 및 안전사고 분석 · 전망

재난 및 안전사고 분석 · 전망

최근 주요재난 및 과거 12월 중 주요재난 사례

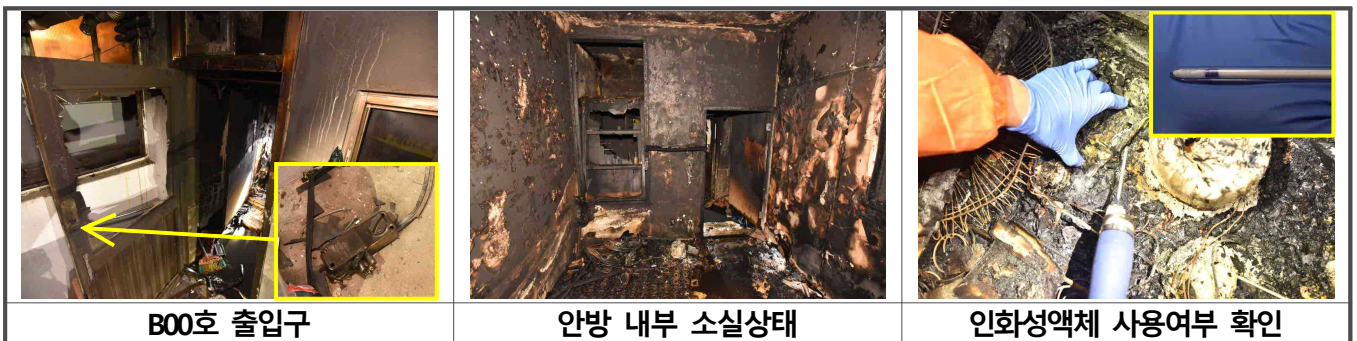
- 일 시 : 2018. 10. 19.(금) 02:48 ~ 05:10 (완진 03:17)
- 장 소 : 구로구 구로동로7나길(가리봉동) 다중주택
- 건물구조 : 양식 연와조 2/1층 연면적 288㎡, 지하1층 95.16㎡ 10호 중 1호 10㎡
- 원 인 : 원인미상
- 개 요 : 다중주택 지하 B00 방 안에서 원인미상의 화재가 발생하여 내부 10㎡이 전소되고, 거주자 1명을 구조이송하였으나 사망

B00호 출입구

안방 내부 소실상태

인화성액체 사용여부 확인

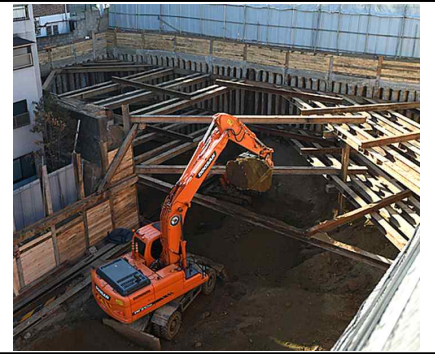
- 원 인 : 신축공사로 인한 지반침하 추정
- 개 요 : 도시형생활주택 (5/1층) 신축 터파기공사장 주변 인근 주택 담장·외벽 등에 균열발생 등으로 붕괴위험으로 안전조치

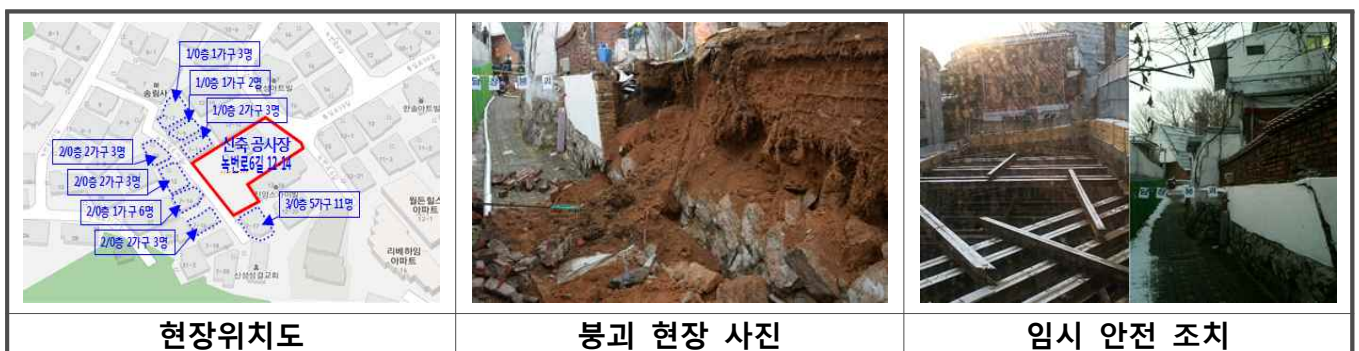
- 인명피해 : 1명(경상- 두부열상·타박상 및 다리통증 호소)
- 재산피해 : 인근 주택 등 8개동 담장 및 외벽 균열

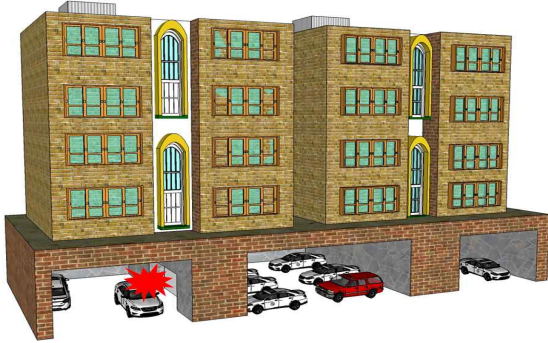
건물입면도

○ 개 요 : OO빌 B동 주차장 주차된 승합차량에서 부주의에 의하여 화재가 발생하여 주차장 천정에 보온재로 마감된 드라이비트에 옮겨 붙으면서 급격하게 연소

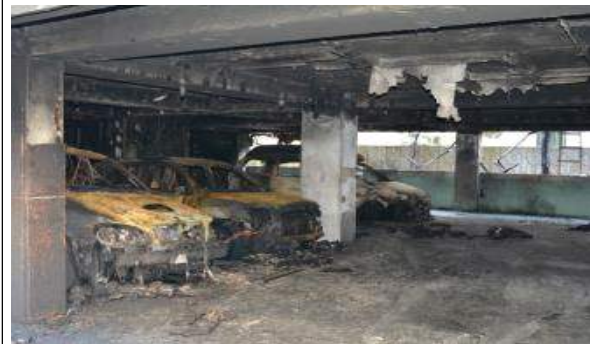
주차장 소실

- 부동산 : 총 1동 1호 206㎡중 206㎡소실, 외벽99㎡ 그을림

- 동 산 : 차량8대·오토바이3대 전소, 기타차량, 실외기, 기타가재도구류 등

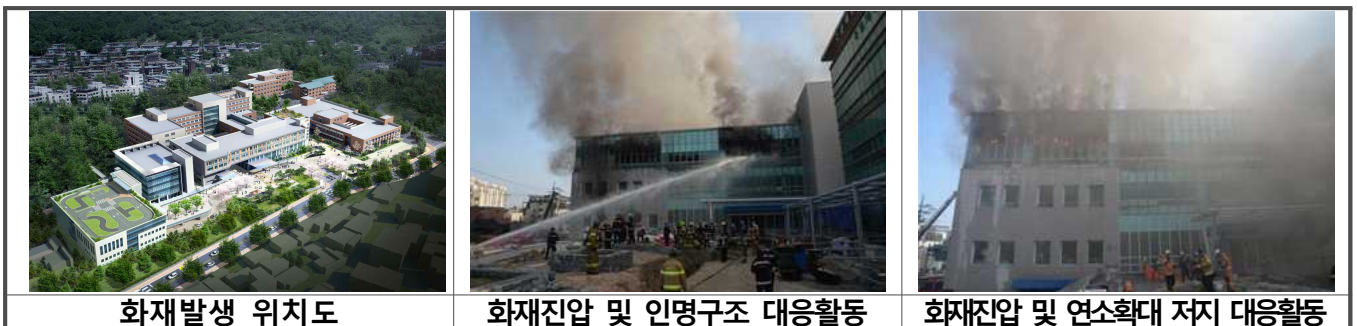
○ 개 요 : 신축공사장 외부 1층 출입로 방수공사를 하기 위해 토치램프를 사용하여, 전일 내린 빗물 및 습기 제거 중 발생한 불꽃이 건물 외벽 단열재에 착화 발화되어 상층부로 연소 확대

화재발생 위치도

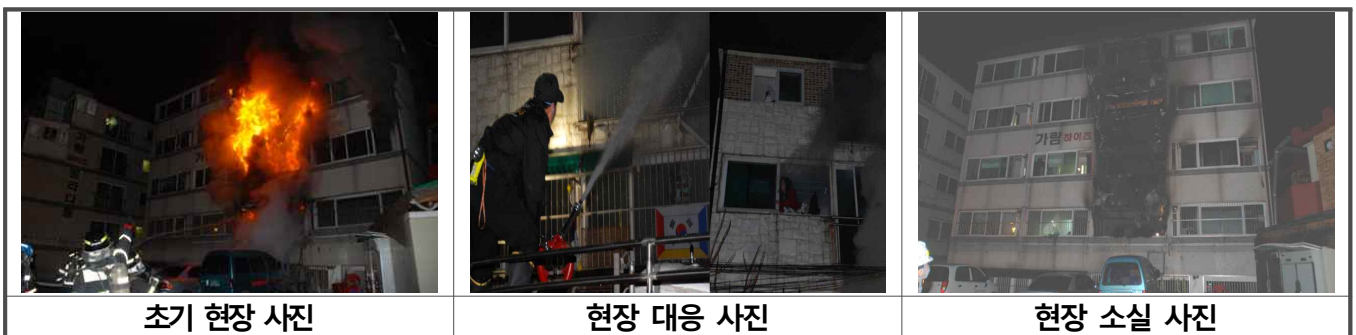
- 장 소 : 강북구 수유5동 119-34번지 가람하이츠 빌라 가동 102호
- 건물구조 : 양식 철근콘크리트조 슬라브가 1동 4/1층 9호 연면적 656㎡
- 원 인 : 전기적 요인
- 개 요 : 빌라주택 법당으로 사용하는 방 전기제품 연결 콘센트에서 전기적 요인으로 가연물에 착화발화, 내부 가재도구를 전소시키고 상층으로 연소확대

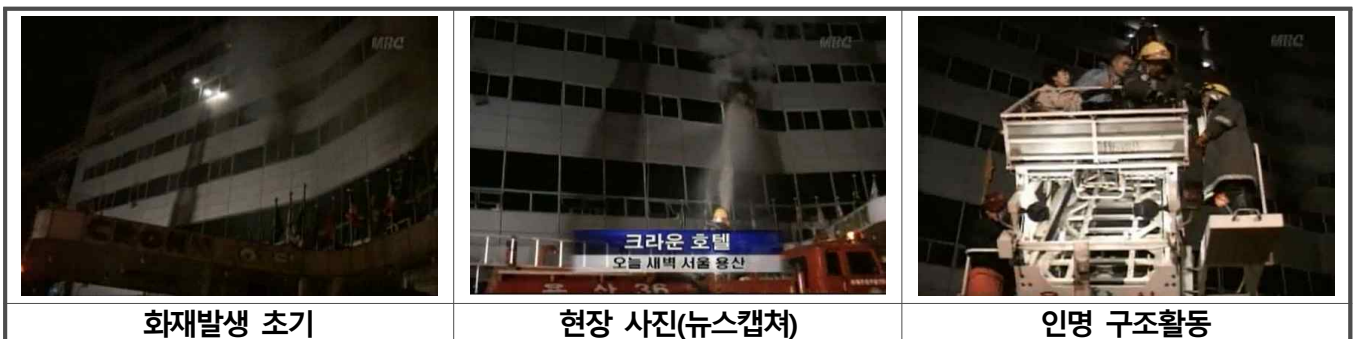
- 개 요 : 호텔 302객실 TV테이블 뒤쪽 벽면에 설치된 콘센트 전선에서 전기
합선으로 최초 발화되어 연소확대 추정

화재발생 초기

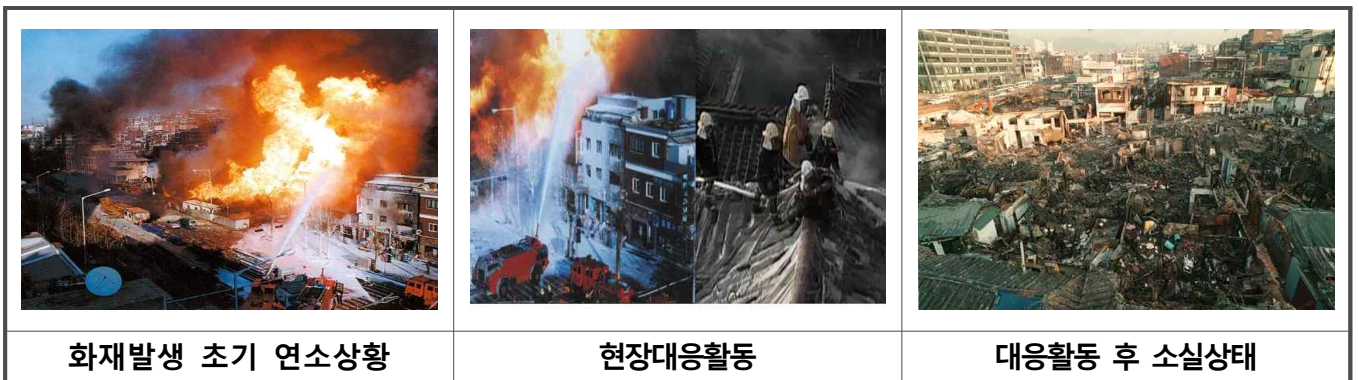
- 일 시 : 1994. 12. 7.(수) 14:53분경
- 장 소 : 서울시 마포구 아현 1동 606-6번지(아현 지하공급기)
- 원 인 : 한국가스공사(주)의 2개 가스회사 직원 7명이 정압실내 배관 및 계량기 벨브스테이션 점검 작업중 가스누출로 주위의 착화원에 의한 폭발화재로 추정

- 문제점 : 가스누출은 배관 line의 Orifice작업 중에 전폐되지 않은 전동식 구동 볼밸브에서 연속적으로 역류하여 유입된 도시가스가 고압고무호스를 연결하지 않고 전개된 방출밸브(Purge Valve)를 통해 많은 양이 누출되어 실내에 확산된 것으로 추측되며, 가스농도가 폭발범위에 이르러 폭발사고를 일으켰다고 판단할 때 다음의 문제점들을 들 수 있음
 - 작업자가 작업절차서에 따른 사전준비 미흡 및 안전관리 감독자 현장 미배치
 - 동 작업에 대한 정비, 운영, 통제부서간 업무협조 미흡
 - 사고부위 기자재의 성능 저하
 - 위험작업에 대한 관리감독 미비
 - 사고작업 관련 안전작업승인서 운영 및 확인 소홀
 - 취약시설에 대한 개선 미조치 등 사전 사고예방조치 미흡
 - 정비, 보수인력 부족 및 기술능력 부족
 - 안전관리 측면

- － 어떠한 경우라 할지라도 당일 작업자 중 어느 누가 긴급사항 발생시 line의 방출밸브만이라도 차단시켰더라면 이와 같은 대형 폭발사고는 막을 수 있었을 것이다. 그리고, Valve Station에서 보수 또는 부품교환작업을 하고자 할 때는 도시가스배관 입구 또는 출구의 수동식 밸브를 차단하고 배관내의 잔존 도시가스를 지상의 대기중으로 완전 배출시킨 후, Valve Station 실내에 잔존 도시가스가 누출되어 있는지의 여부를 각종 계측기로 가스농도를 측정하여 이상이 없을 때, 각종 안전조치를 취하고 안전관리책임자의 지휘, 감독하에 보수 또는 부품교환작업에 임하여야 하는 것이 원칙이나, 아현동 Valve Station 폭발사고에서와 같이 도시가스 공급을 일시에 중단시킬 수 없다면 순차적으로 보수 또는 부품교체작업을 할 수 있도록 설계를 재검토해야 할 것이며 다음과 같은 사항이 선행되어야 함

- 가스공급설비 운영, 통제설비 및 장비의 개선 및 보강
- 새로운 안전관리체계 구축
- 안전교육 및 기술 습득교육 강화
- 전문 기술인력 확보(안전, 운영, 정비분야 등 전반)
- 작업자의 안전수칙 준수
- 안전관리 측면
 - 가스공급기지를 주택, 상가 밀집지역이 아닌 안전지대로 이전
 - 가스관리요원의 충원
 - 도시가스관의 매설, 배관깊이 적정화
 - ※ 지표 2-3m 이상(중압), 지표 50cm 이상(저압)
 - 지하시설물(가스, 전기, 전화, 지하철 등) 설치 적정의 체계화
 - 경고문, 표지판 등 설치
 - 기지 주변에 대한 사전홍보 철저
 - 지하시설 공사시 사전 관계기관과 협의 후 안전하게 실시
- 가스누설 경보 작동과 동시 소방관서와의 자동화재 속보설비 설치
 - 가스누설 경보 작동시 자동 비상방송시스템 설치
 - 경찰과 협의, 교통차단 등 소방차 우선 통행토록 조치
 - 대형 가스폭발 화재로 인한 소방서장 요청시에는 통상적인 절차에 우선하여 즉시 차단조치체계 구축

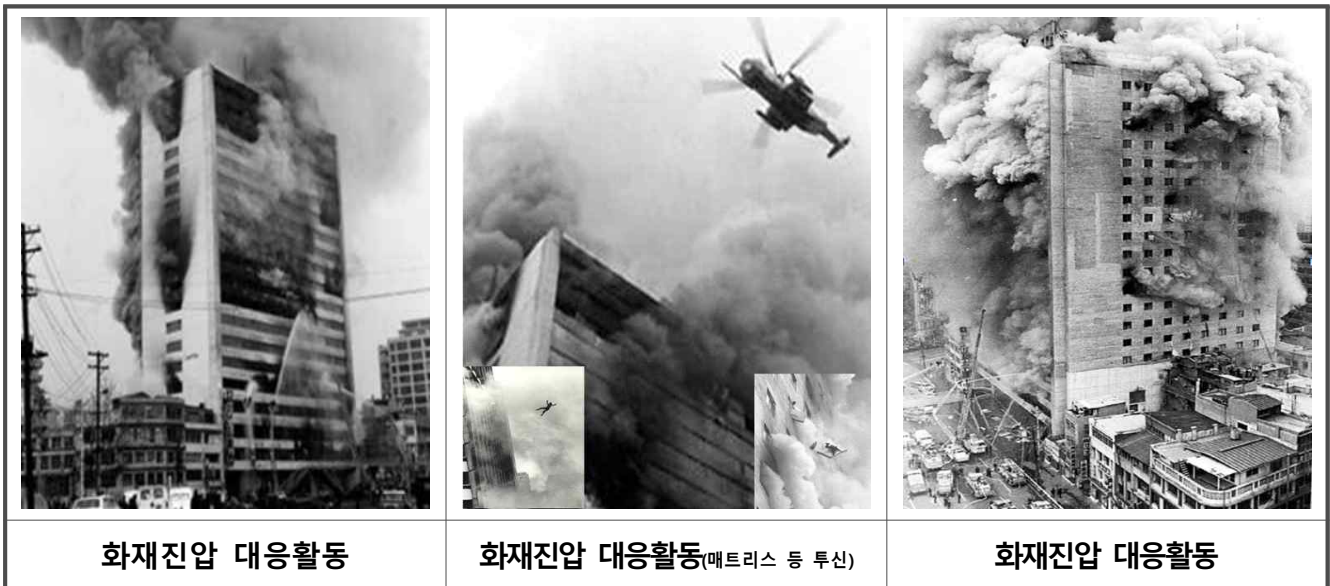
- 일 시 : 1971. 12. 25.(토) 09:50분경
- 장 소 : 서울특별시 중구 충무로 대연각 호텔(지상21층, 지하2층)
- 개 요 : 1층에 있는 호텔 커피숍에 있는 프로판 가스통의 폭발로 시작된 화재가 가연성 소재로 마감된 내부로 연소 확대

1971년 『크리스마스』 아침, 한국의 서울 중심부에 있는 『대연각호텔』 건물에 화재가 발생하여 사망 163명, 부상 63명의 인명피해를 냈다. 『프로판가스』를 내포한 화염은 2층 『커피숍』과 『호텔로비』로 번졌으며, 단 한 개뿐인 호텔 피난로인 계단을 차단하였다. 전 건물계단과 수직 개구부에는 독가스, 열, 연기 등으로 가득 찼다. 가연성 내장물은 화염의 확산을 촉진시켰다.
