# 정기(기동점검) 점검 결과보고

## [구 북부법조단지 환경개선공사]

- 점검일시 : 2018.09.28 (금)
- 점검결과
- ◆ 점검자 : 홍민철, 박상종

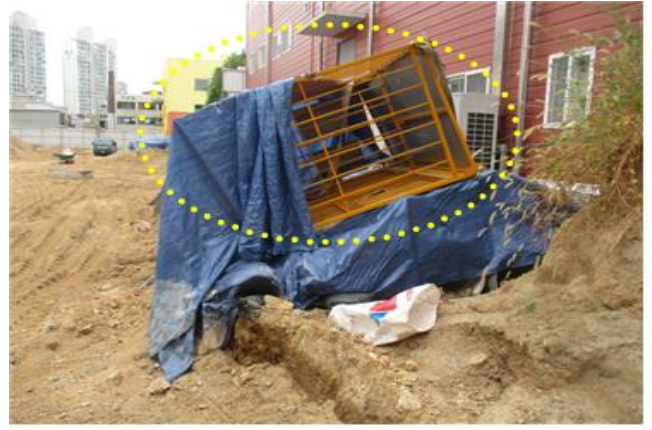
○ 중량물취급 안전(건축부)

- 위험물보관소가 하수관 자재 위 불안정한 상태로 적치되어 있으니, 안전한 장소로 이동조치하고, 각종 자재를 적치하는 경우 불안정한 다단적치를 금지하여 안전한 상태를 유지할 수 있도록 관리하기 바람.

※ 산업안전보건기준에 관한 규칙 제3조(전도의 방지)

※ 건설안전 기본지침 p24(4. 중량물 취급/기타 낙하방지 안전시설 및 작업기준)
