# 정기(기동점검) 점검 조치결과보고

## [강남순환도시고속도로 건설(4공구)]

- 점검일시 : 2018.04.30 (월)
- 조치결과
- ◆ 점검자 : 윤원섭, 정진혁

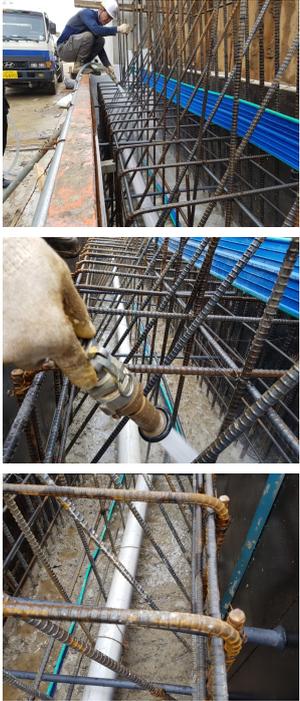
<p>○ 품질관리</p> <p>- C-LINE 시점 U-TYPE 시공구간 콘크리트 끊어 치기 예정 개소는 바닥면 이물질 제거 및 청소 후 타설할 수 있도록 철저히 관리요망 ※ 산업안전보건기준에 관한 규칙 제51조(구축물 또는 이와 유사한 시설물 등의 안전 유지)</p>

<p>2018.05.04</p> <p>- 콘크리트 바닥면 이물질 제거 및 청소완료</p>
