# 정기(기동점검) 점검 조치결과보고

## [서울지하철 9호선 3단계 921공구 건설공사(T/K)]

- 점검일시 : 2018.06.15 (금)
- 조치결과
- ◆ 점검자 : 전용현

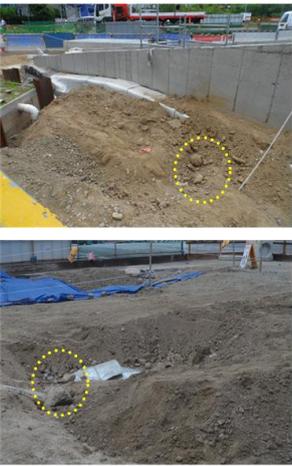
지적내용	점검사진	조치일자	조치사진
		조치내용	
<p>○ 품질관리</p> <p>- 935정거장은 향후 되메우기 작업 시 노상 재료의 최대 관리기준치 (100mm이하)가 초과되는 골재가 혼입되지 않도록 관리요망.</p>

<p style="text-align: center;">2018.06.18</p> <p>되메우기 토사 재료관리 철저 확인</p>

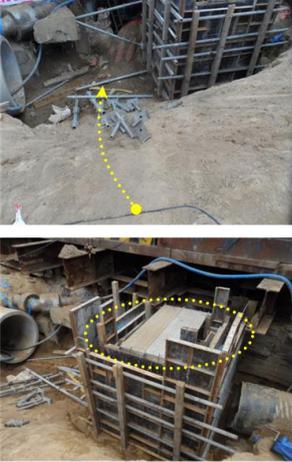
<p>○ 가설통로 안전</p> <p>- 935정거장 #1 출입구 하수관 부설 및 맨홀거푸집 설치 작업은 근로자가 상부에서 하부 굴착면으로 안전하게 이동할 수 있도록 가설통로를 설치하고, - 향후 콘크리트 타설작업시 맨홀상부에서 추락하지 않도록 대책을 강구한 후 작업하기 바람.</p> <p>※ 건설안전기본지침 P-12 (추락 방지 안전시설 및 작업기준) ※ 건설안전기본지침 P-18 (가설통로 안전시설 및 작업기준)</p>

<p>2018.06.18</p> <p>935 #1출입구 하수관 거푸집 가설통로 및 추락방지 안전로프 설치 조치 완료</p>

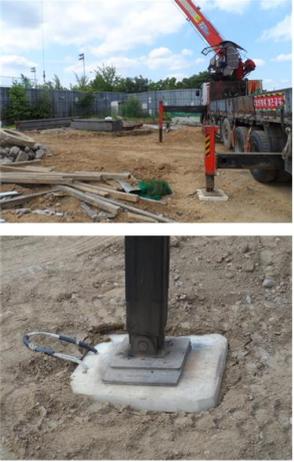
<p>○ 건설기계 안전</p> <p>- 936정거장에서 인양 작업 중인 이동식크레인 은 전도재해 예방을 위하여 아웃트리거 하부 지반의 침하 방지 조치를 시행후 작업하기 바람.</p> <p>※ 건설안전기본지침 공통 33 (이동식 크레인)</p>

<p>2018.06.18</p> <p>936정거장 이동식크레인 아웃트리거 받침부 지반 다짐 작업후 H빔을 받쳐 지반침하방지 조치 완료</p>
