# 정기(기동점검) 점검 결과보고

## [신림선 도시철도 민간투자사업 건설공사 (2공구)]

□ 점검일시 : 2019.04.09 (화)

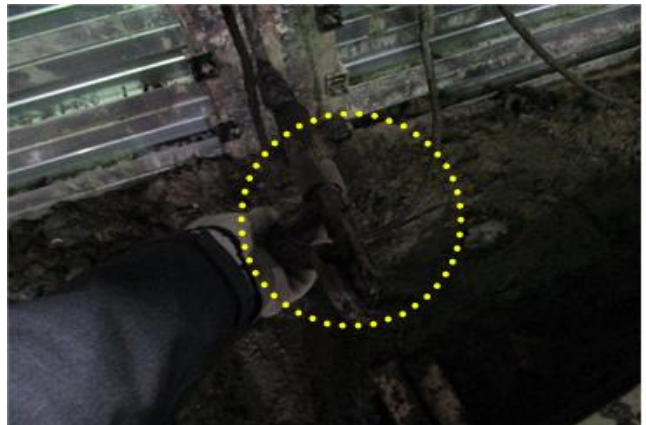
○ 감전재해 예방(도시철도사업부)

- 107정거장에서 사용되고 있는 용접기 흘더는 절연물이 파손되어 있어 용접작업자 감전에 의한 안전사고가 우려되니 안전한 용접기 흘더로 교환하여 작업하기 바람.

※ 건설안전 기본지침 공통-021(용접작업 및 용접기)

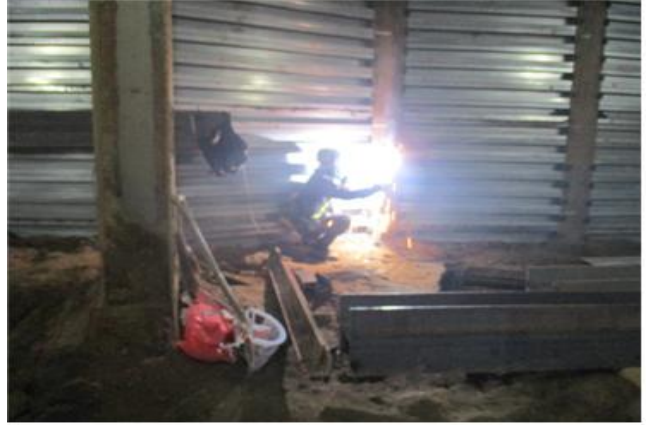
○ 화재/폭발/질식 재해 예방(도시철도사업부)

- 108정거장 흠막이가시설 설치를 위하여 용접 작업중이나 불꽃비산방지 조치, 작업구간 주변에 소화기 비치 없이 작업하고 있어 화재 사고가 우려되니 재발되지 않도록 관련 근로자 교육바람.

※ 건설안전 기본지침 공통-021(용접작업 및 용접기)

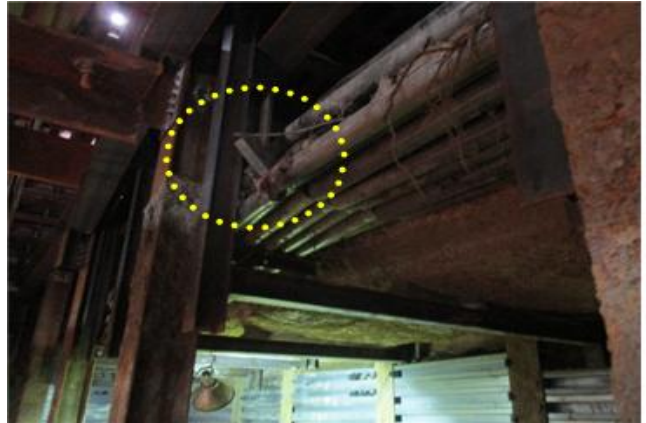
○ 낙하·비래 재해 예방(도시철도사업부)

- 108정거장 통신관로 상부에 콘크리트 블록이 불안정한 상태로 있어 하부 근로자 통행 또는 작업시 낙하에 의한 안전사고가 우려되니 제거하기 바람.

※ 산업안전보건 기준에 관한 규칙 제14조(낙하물에 의한 위험의 방지)

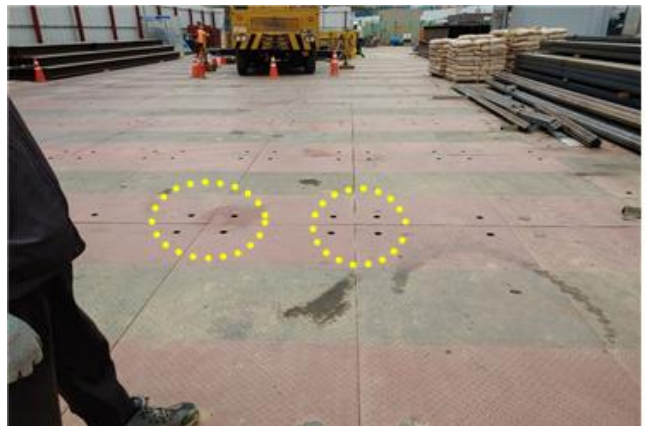
○ 낙하·비래 재해 예방(도시철도사업부)

- 106정거장 복공판 홈 사이로 철근, 볼트등 낙하물이 복공하부로 떨어질 위험이 있으니 캡등을 설치하여 낙하방지 요망

※ 산업안전보건 기준에 관한 규칙 제14조(낙하물에 의한 위험의 방지)

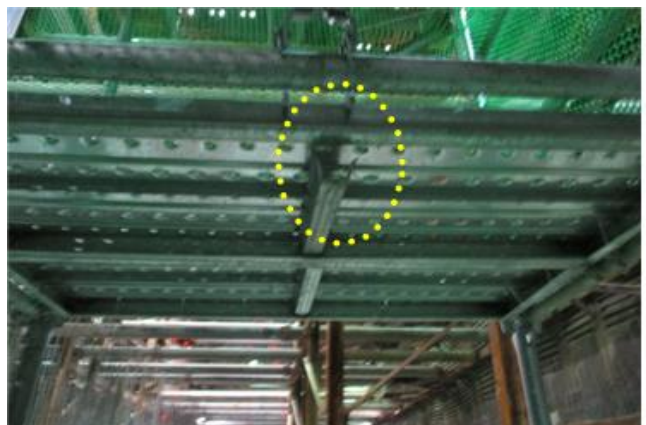
○ 가설비계 안전(도시철도사업부)

- 105정거장 워킹타워에 설치 된 비계 발판은 용접부위가 탈락되어 계단이용시 처짐에 의한 전도 위험 등이 있으니 교체 요망

※ 산업안전보건 기준에 관한 규칙 제58조(비계의 점검 및 보수)

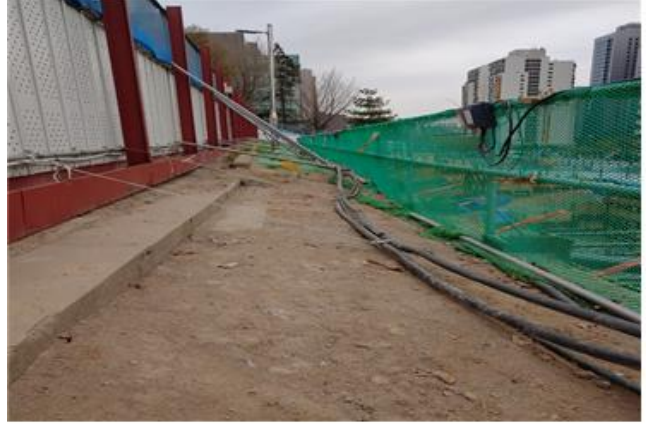
○ 흠막이가시설 안전(도시철도사업부)

- 관재동 배면은 우시기 토사유실 및 수압 상승 등의 우려가 있으니 천막등을 설치하여 배수 처리 요망

※ 산업안전보건 기준에 관한 규칙 제50조(붕괴 낙하에 의한 위험 방지)

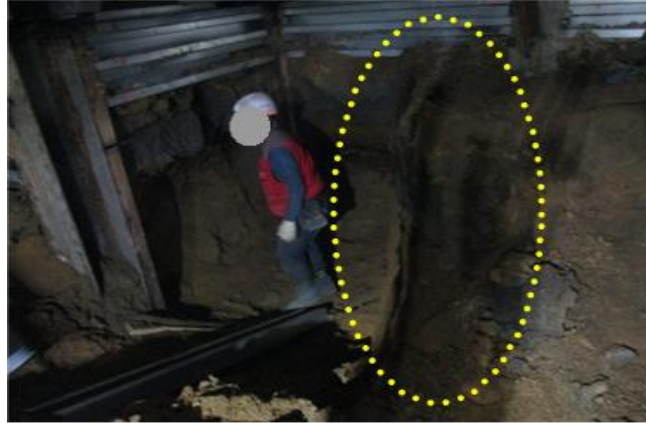
○ 기타 안전관리(도시철도사업부)

- 108정거장 흠막이가시설 토류판 설치작업을 위한 작업공간 확보를 위해 굴착한 구간은 굴착 경사가 급해 사면 붕괴시 근로자 안전사고가 우려되니 토질 특성에 맞는 기울기를 확보하고 작업 바람.

※ 산업안전보건 기준에 관한 규칙 제50조(붕괴 낙하에 의한 위험 방지)

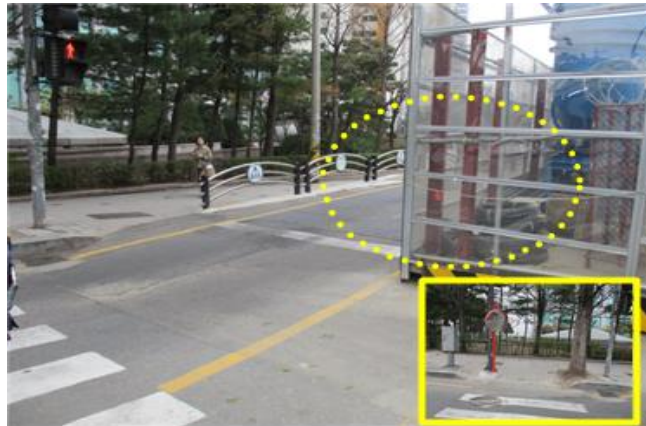
○ [모범사례]기타 안전관리(도시철도사업부)

- 공사장 주변 보행자 안전을 위하여 횡단보도에 반사경을 설치하고, 공사장 휨스를 투명으로 설치하여 보행 신호시 차량이 오는지 보행자가 확인할 수 있어 보행안전 향상.
