정기(기동점검) 점검 결과보고

[구 북부법조단지 환경개선공사]

□ 점검일시 : 2019.05.09 (목)

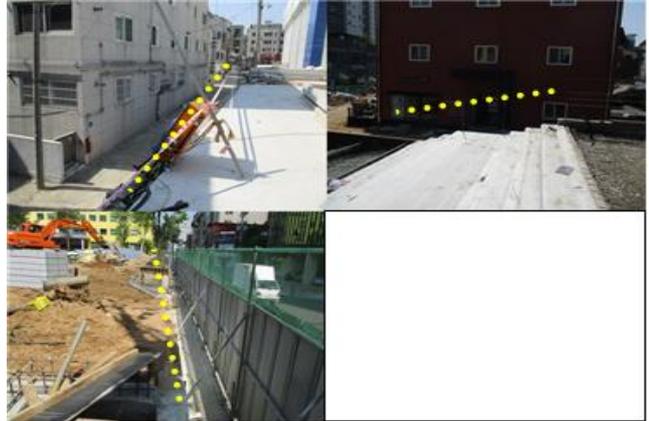
○ 추락재해 예방(건축부)

- 현재 본 안전난간을 설치 진행중이나, 민원에 의한 지연설치, 작업 전 가설난간 선 해체등의 사유로 추락단부가 노출되고 있으니, 접근방지시설, 안전난간 등을 즉시 설치하고, 위험 노출 시기가 발생하지 않도록 시공시기관리 요망
 ※ 산업안전보건 기준에 관한 규칙 제43조(개구부 등의 방호 조치)

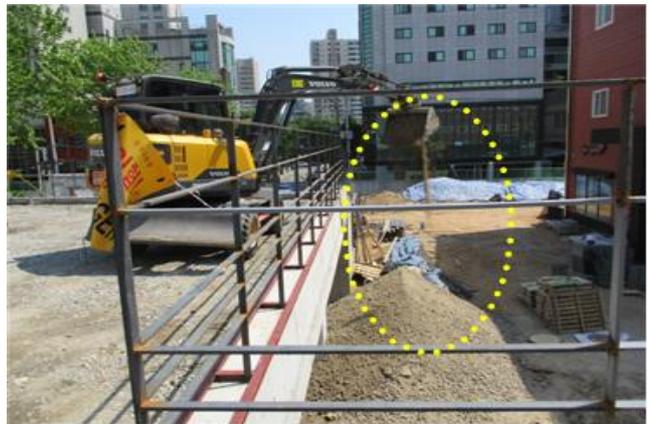
○ 건설기계 안전(건축부)

- 조경구간 잡석 포설 작업시 굴삭기를 사용하여 1층에서 지하1층으로 신호수 없이 하역작업을 진행하면 낙하 위험이 있으므로, 작업구간에 신호수 및 작업지휘자를 배치하고 접근방지시설을 설치 요망
 ※ 산업안전보건 기준에 관한 규칙 제172조(접촉의 방지)

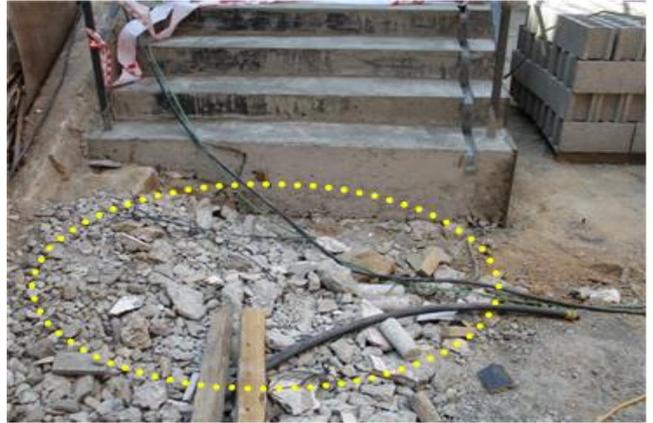
○ 가설통로 안전(건축부)

- 서측면 계단 주변 폐자재 청소가 안되어 있어 근로자 통행시 전도 위험이 있으니 청소요망
※ 산업안전보건 기준에 관한 규칙 제3조(전도의 방지)

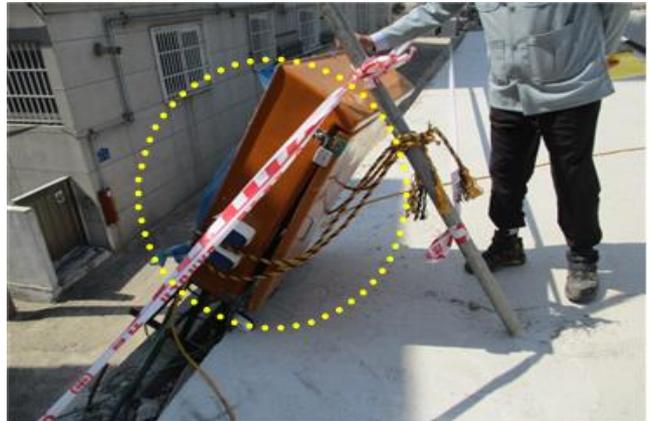
○ 낙하·비래 재해 예방(건축부)

- 서측면에 설치되어 있는 가설분전반은 불안정한 상태로 설치되어 있어 낙하 위험이 있고, 안전점검등이 어려워 관리가 안되는 상태이므로 안전한 장소에 설치요망
