어린이보호구역 지정검토 의견

< 어린이보호구역 신규지정 관련 권장안 >

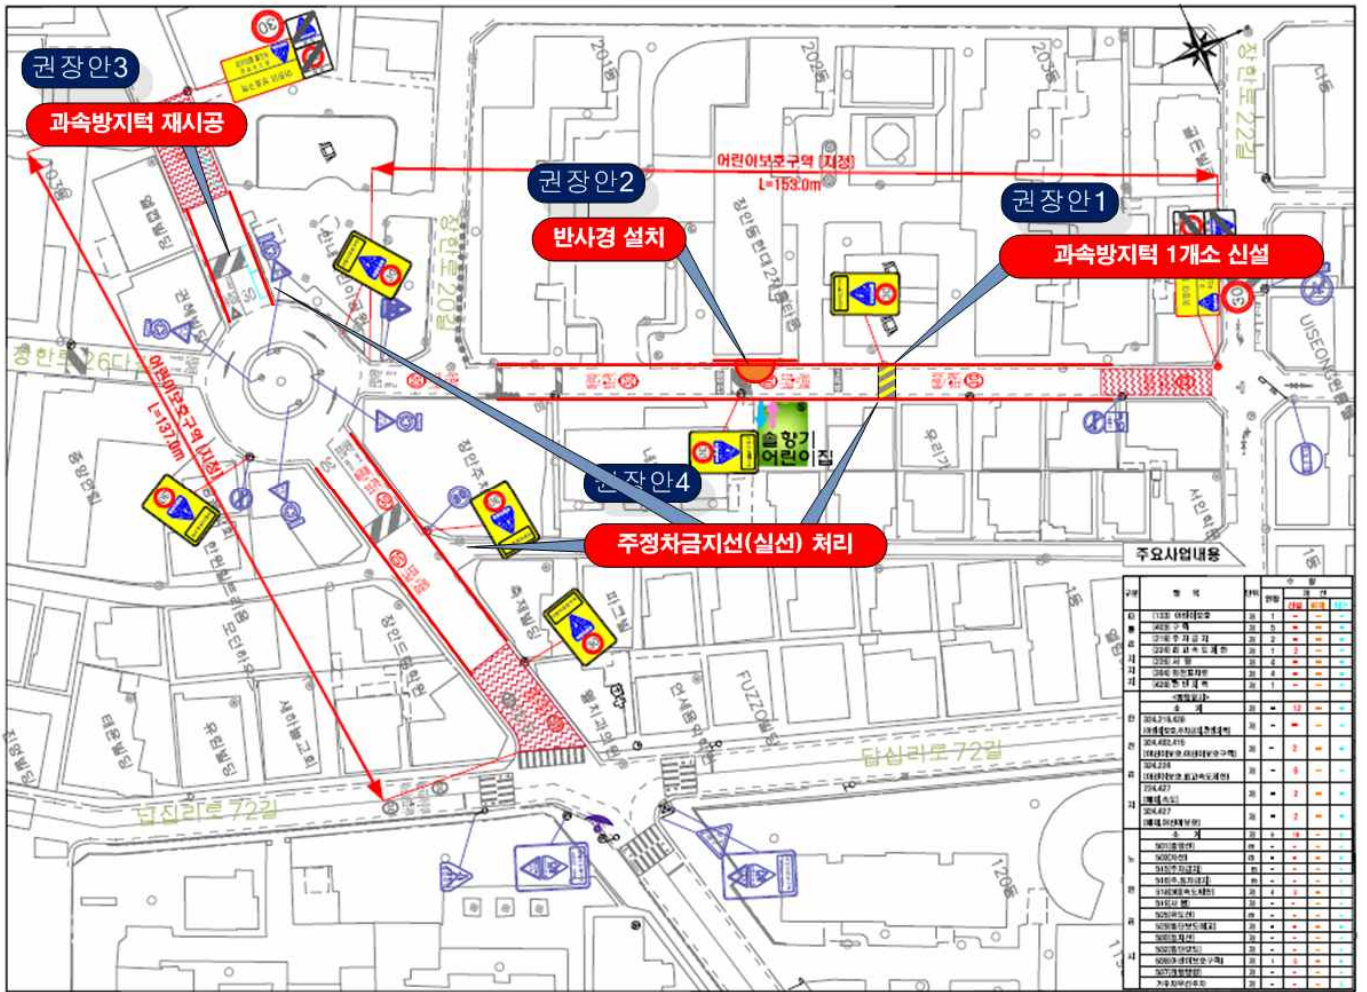
연번	2	관할구청	동대문구	관할경찰서	동대문경찰서
시설명	솔향기어린이집		소재지	동대문구 장한로26다길77(장안2동 339-6)	
어린이보호구역 지정 신청 구간(적색)					
현장사진	#1 (북측지점)	#2 (시설앞)	#3 (서측지점)		
현황 및 문제점	<ul style="list-style-type: none"> ■ 요청지점은 동대문구 장한로26다길, 장한로18길 도로를 대상으로 하고 있으며 토지이용상 주택시설, 근생시설이 인접하고 있음. 차량 및 보행 교통량은 많지 않은 구간임. ■ 도로의 차로구성은 중앙선이 없는 1차로로 구성된 도로이며, 평지부로 구성되어 있으며 서측부 도로변 노상주차(거주자주차5면)구획되어 있음. ■ 보호구역 신규지정 구간은 현재에도 불법주정차량들이 매우 많은 편으로 조사되었음. 				
검토결과	<ul style="list-style-type: none"> ■ 장한로18길(남) → 장한로22길(북) 진행방향으로는 과속방지턱이 설치되어 있으나, 장한로22길(북)→장한로18길(남) 진행방향으로는 속도저감 시설이 존재하지 않아, 과속방지턱 1개소 추가 시설을 권장함. ■ 어린이집 남측으로 공동주택 진출입부가 있으며, 공동주택에서 북측으로 우회전시 시인성이 양호치 않아, 반사경 1개소 추가 시설을 권장함. ■ 서측 시점부의 과속방지턱이 현장조사시 단차가 10cm 이하로 파손이 심하게 되어있으며, 이에 개선이 요구됨. ■ 현장조사 시 노상주차(거주자주차) 구획선 이외 불법주정차량(조업차량)이 상당히 많이 목격되어, 이에 개선(안)의 길가장자리구역선을 주차금지선(점선)에서 주정차금지선(실선)으로 변경이 요구됨.

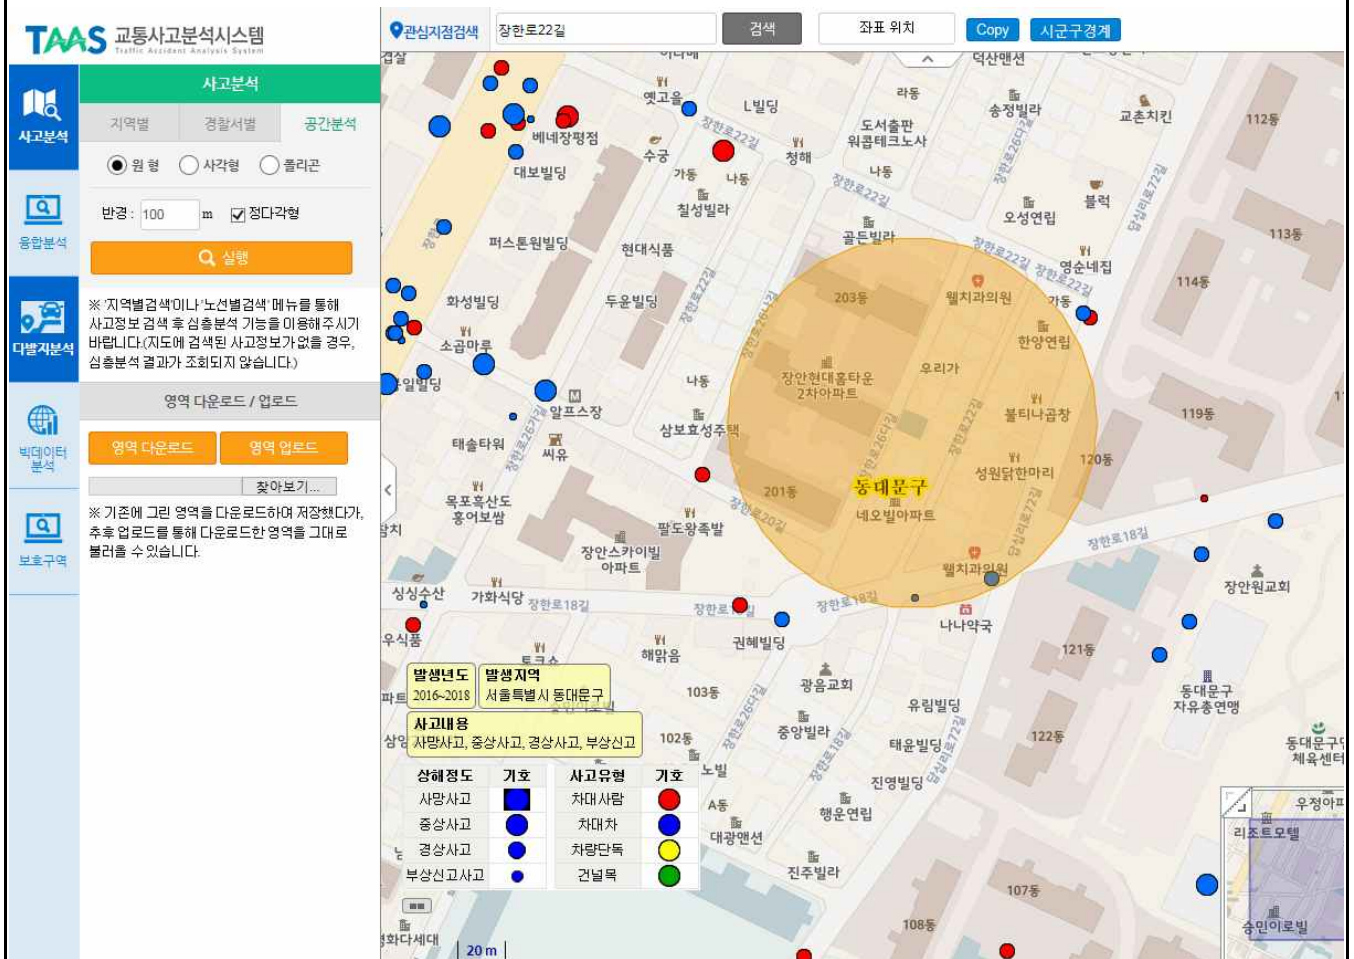
어린이보호구역 주변 교통사고 발생 현황 분석

대상시설	솔향기어린이집					
위 치	동대문구 장한로26다길77(장안2동 339-6)					
2016~2018년 교통사고 발생현황 (반경100m범위내)	사고 내용	사망사고	중상사고	경상사고	부상신고 사고	계
		0 (건)	0 (건)	1 (건)	1 (건)	2 (건)
	사고 유형	차대사람	차대차	차량단독		계
		0 (건)	2(건)	0 (건)		2 (건)
