정기(기동점검) 점검 결과보고

[신림~봉천터널 도로건설공사(2공구)]

- 점검일시 : 2019.06.13 (목)
- 점검결과
- ◆ 점검자 : 박상종

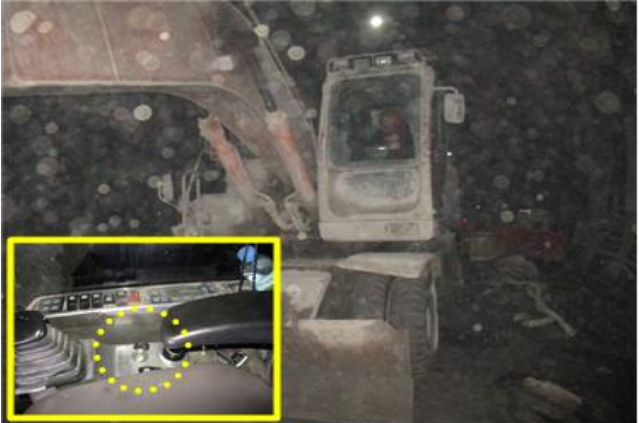
<p>○ 건설기계 안전(토목부)</p> <p>- 신림 방향(시점) 주차되어 있는 굴삭기는 잠금장치가 열려 있고 시동키가 분리보관 되어있지 않아 관련 운전자 외 조작 우려가 있으니 운전자가 운전석 이탈시 또는 주차시에는 시동키를 분리하여 관련 운전자 외 근로자가 조작을 못 하도록 하고, 관련 근로자 재발방지 교육 바람. ※ 건설안전 기본지침 공통-032(굴삭기)</p>

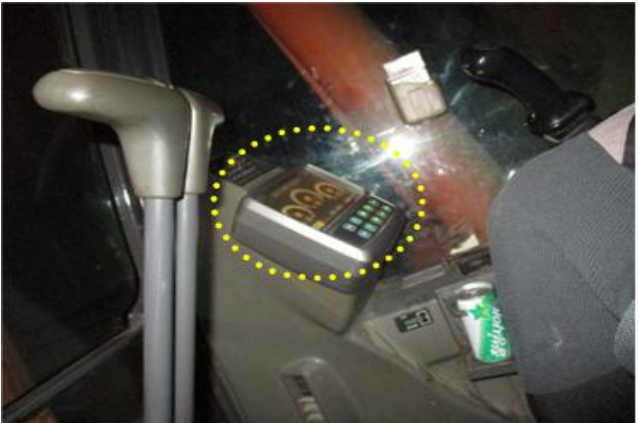
<p>○ 건설기계 안전(토목부)</p> <p>- 구로 방향 본선 터널 바닥정리 작업 중인 굴삭기는 후방 충돌 재해예방을 위하여 후방카메라 모니터를 켜고, 운전자는 작업중 후방카메라를 모니터링 하면서 작업하도록 관련 운전자 재발방지교육 바람. ※ 건설안전 기본지침 공통-029(건설기계)</p>

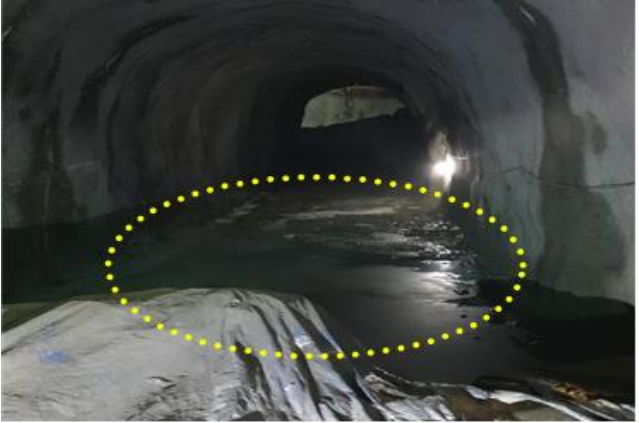
<p>○ 터널 안전(토목부)</p> <p>- 대인갱 #2 통로상에 지하수가 채수 되어 있어 근로자의 안전한 통행 및 장비의 원활한 이동과 지반의 연약화 방지를 위하여 채수된 물을 배수 관리 바람. ※ 건설안전 기본지침 터널-005(배수작업)</p>

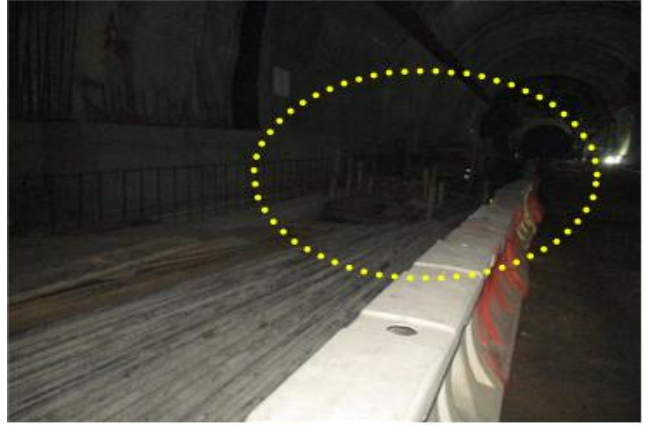
○ 화재/폭발/질식 재해 예방(토목부)

- 구로방향(중점) 자재 적치장에는 목재 자재가 다량으로 적치되어 있으니 화재 예방을 위하여 소화기를 적정 간격으로 비치 바람.

※ 산업안전보건 기준에 관한 규칙 제243조(소화설비)

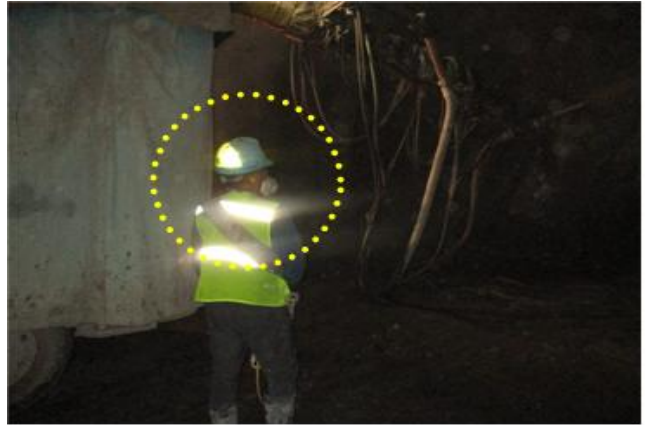
○ 보건 관리(토목부)

- 신림 방향(시점) 집수터널 슛크리트 타설 작업 중인 근로자는 보호구(보안경)를 착용하지 않고 작업하고 있으니 근로자 안전을 위하여 작업환경에 맞는 보호구를 착용하고 작업하도록 재발 방지 교육 바람.

※ 산업안전보건 기준에 관한 규칙 제32조(보호구의 지급 등)

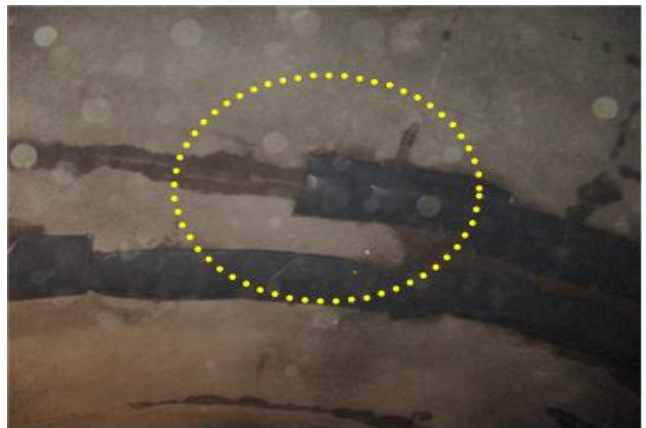
○ 기타 안전관리(토목부)

- 신림방향(시점) 막장 인근에 설치되어 있는 수발공은 수발공 설치상태가 미비하여 원활한 배수가 되지 않고 터널 천단에서 지하수가 떨어지고 있으니 보완 바람.
