정기(기동점검) 점검 결과보고

[국회대로 지하차도 및 상부공원화(1단계) 건설공사]

□ 점검일시 : 2019.08.01 (목)

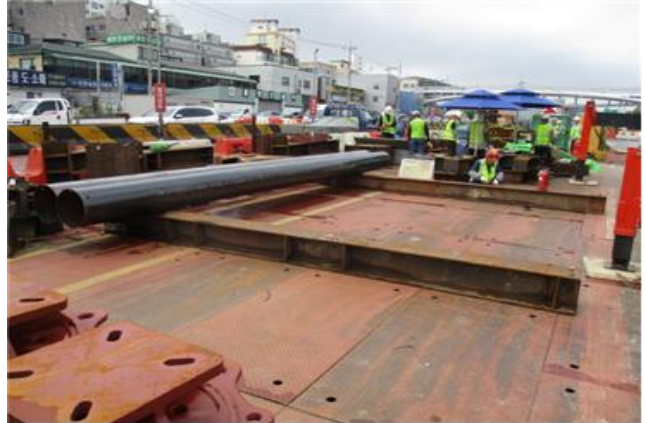
○ 중량물취급 안전(방재시설부)

- 지하차도 상부 흠막이가시설 강관버팀보 받침에서 근로자가 작업하고 있으나 강관에 구름방지 조치가 되어 있지 않아 강관 구름에 의한 근로자 협착 우려가 있으니 구름방지 조치하고, 재발되지 않도록 관리 바람.

※ 건설안전 기본지침 p24(4.중량물 취급/기타 낙하방지 안전시설 및 작업기준)

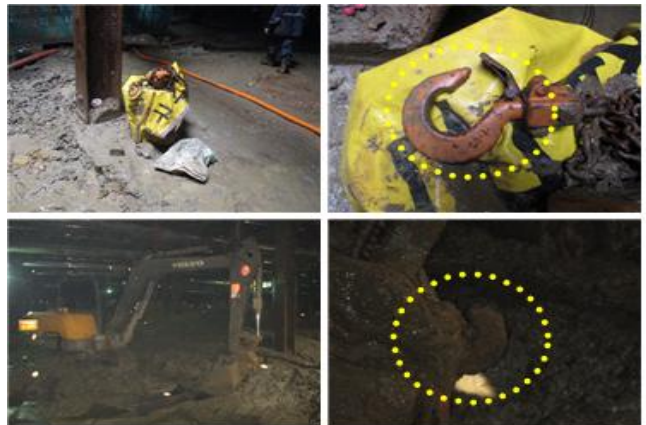
○ 중량물취급 안전(방재시설부)

- 지하차도 하부에 있는 중량물 인양 도구는 흠해지장치가 파손되어 있으니 중량물 인양시 로프가 탈락되지 않도록 보완바라며

- 버팀보 양중 작업에 운행중인 굴삭기 또한 흠해지장치가 미설치된 상태로 굴착작업외 중량물 인양에 사용할 경우 흠해지장치를 부착 바람.

※ 건설안전 기본지침 공통-029(건설기계)

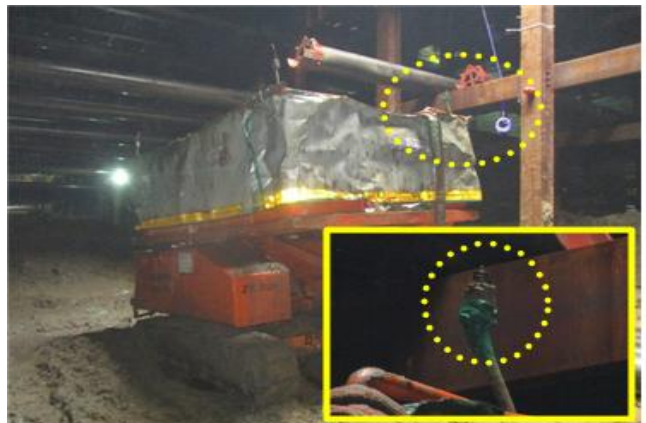
○ 건설기계 안전(방재시설부)

- 지하차도 흠막이가시설 버팀보 작업에 사용하고 있는 고소작업대는 일부 파손된 과상승방지장치가 있으니 보완바라며, 과상승방지장치는 작업대 상부 45cm이상 높이 설치해 근로자가 버팀보에 협착되지 않도록 설치 바람.

※ 건설안전 기본지침 공통-036(고속작업대)

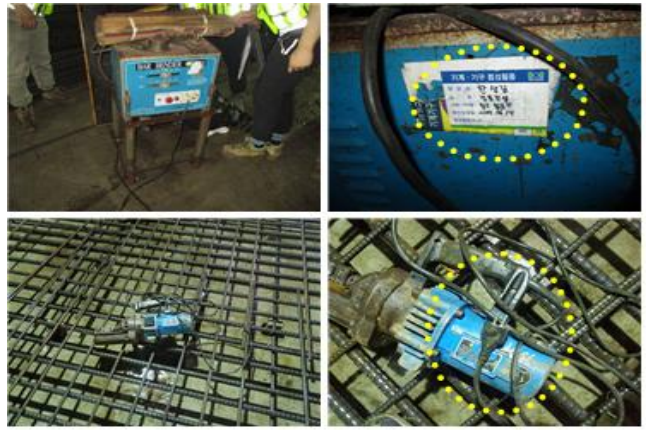
○ 기계기구 안전(방재시설부)

- 지하차도 기초철근 조립 작업에 사용하고 있는 철근 절곡기는 점검표 점검일이 6월로 기록되어 있으니, 매월 실시하는 점검이 누락되지 않도록 관리 바람,
 - 철근 절곡기와 절단기 플러그는 감전에 의한 안전사고 예방을 위하여 우천시 빗물에 노출되지 않도록 관리 바람.
 ※ 건설안전 기본지침 공통-028(위험기계기구 안전검사)

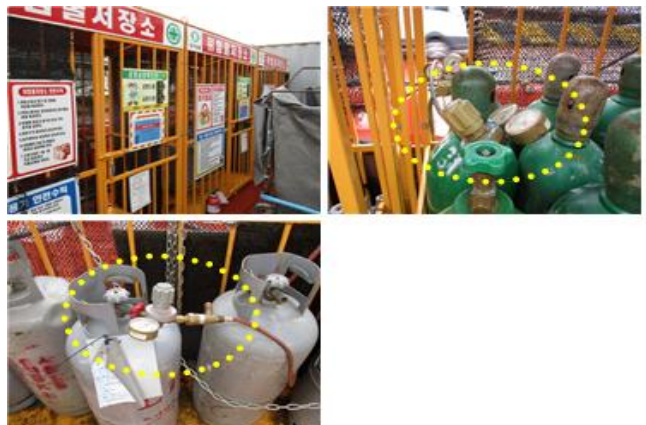
○ 화재/폭발/질식 재해 예방(방재시설부)

- 지하차도 상부 위험물저장소에 가스, 산소 등 고압용기는 작업 및 운반시 사용할 용기를 전용대차로 운반하여 사용바람.
 ※ 건설안전 기본지침 공통-023(산소절단기 및 가스용기)
