# 정기(기동점검) 점검 결과보고

## [하남선(5호선연장) 1-1공구 건설공사]

- 점검일시 : 2019.10.07 (월)
- 점검결과
- ◆ 점검자 : 정달영,전용현

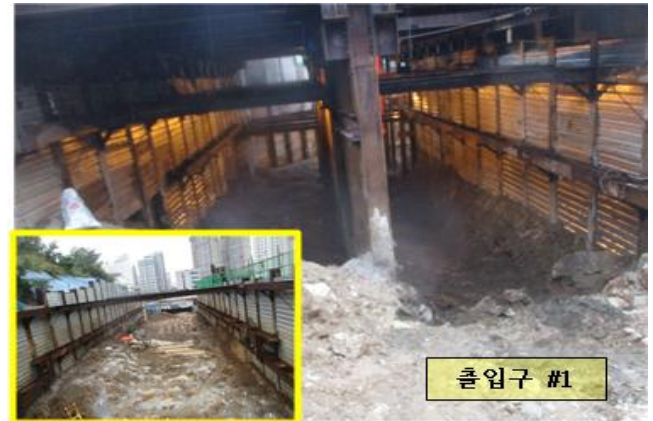
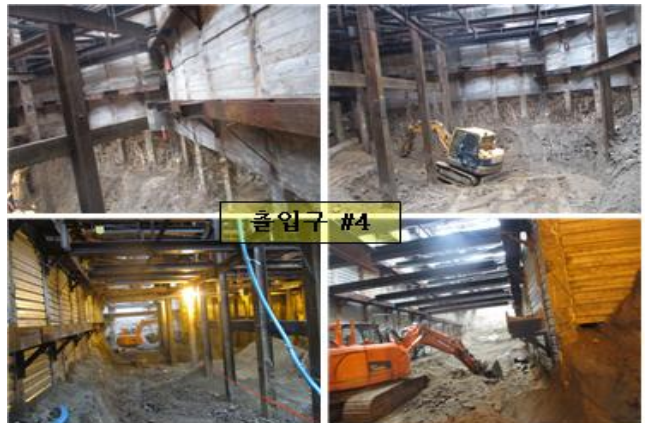
- 출입구#1, 출입구#4에서 버팀보를 설치하지 않은 상태에서 과굴착이 여러곳에서 진행중이니 작업순서에 맞도록 작업을 시행하여야 하며, (No.2)
- 작업순서 및 장비반입상 과굴착이 불가피할 때에는 구조검토를 통하여 과굴착의 안전성을 증명하여야 함.
- ※ 산업안전보건기준에 관한 규칙 제346조(조립도), 제347조(붕괴 등의 위험방지), 제51조(구조물 또는 이와 유사한 시설물 등의 안전유지)
- ※ 안전시공 기본사항 10대항목(5. 토류벽시공시 강재 설치시기 준수 및 작업순서 준수)

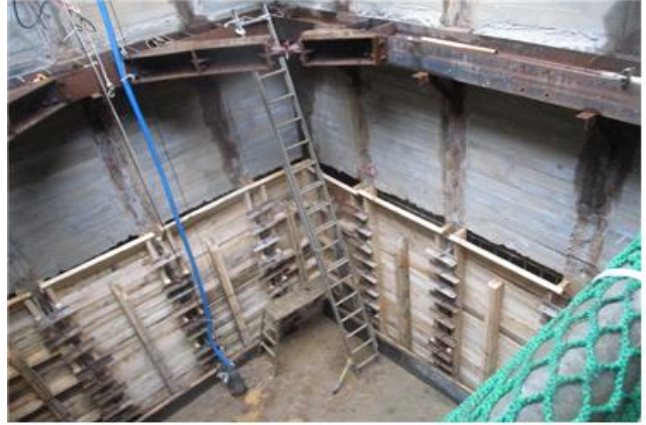
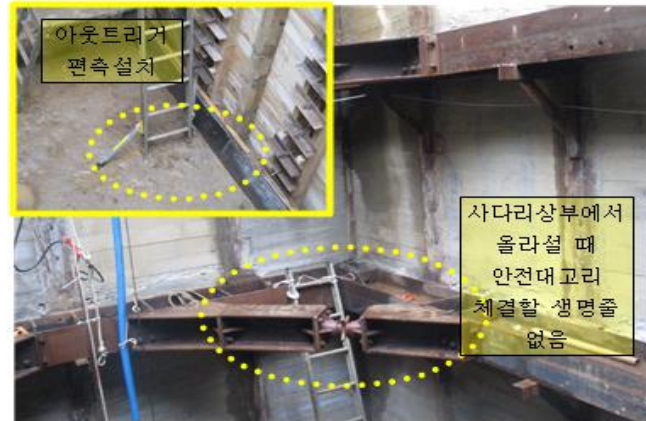
(H>5m이상)(No.3)

- 출입구#4의 비상대피계단에 설치된 사다리가 아웃트리거가 편측만 설치된 상태이고, 최상부에서 작업자가 띠장상부로 올라설 때 안전대고리를 체결할 시설이 설치되어 있지 않아 추락재해의 위험성이 있음. 사다리 상단이 고정되어 있는 상태로 보아 현재 사용중인 것으로 판단됨.

※ 산업안전보건기준에 관한 규칙 제43조(개구부 등의 방호조치), 제44조(안전대의 부착설비 등)

※ 건설안전기본지침 공통-4(사다리(일자형))

※ 근로자보호 기본사항 10대항목(5. 추락방지 안전시설 설치)

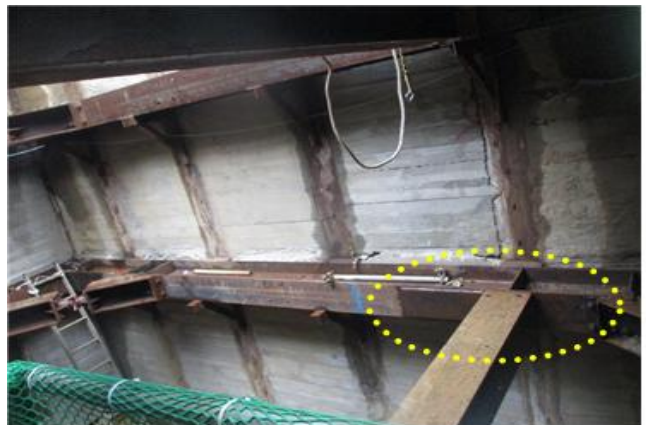
- 출입구#4의 비상대피계단의 버팀보가 장비반입을 위하여 임의로 편측설치되고, 시공계획서와 다르게 시공되어 감리자가 승인한 서류와 상이하게 시공하였음.(No.4)

※ 산업안전보건기준에 관한 규칙 제346조(조립도), 제347조(붕괴 등의 위험방지), 제51조(구조물 또는 이와 유사한 시설물 등의 안전유지)

)  
 ※ 안전시공 기본사항 10대항목(1. 시공계획서 작성 및 감리 검토 승인을 받아 시공)

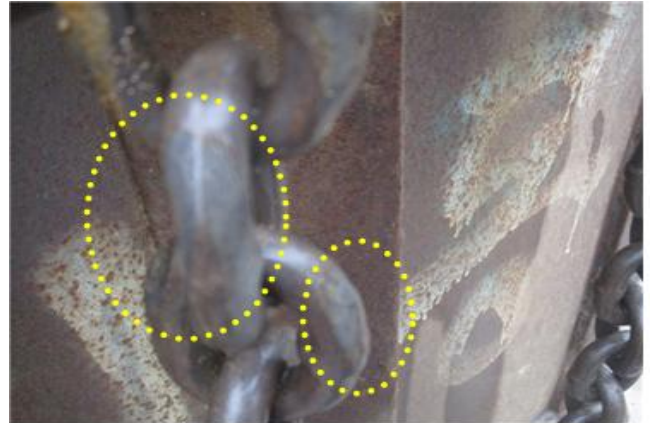
- 출입구#4에서 사용중인 크람셀의 체인이 심하게 마모되어 있으니, 작업정도에 따라 체인의 마모상태를 확인하고 주기적으로 교체하도록 관리 요함.  
 ※ 산업안전보건기준에 관한 규칙 제63조(달비계의 구조), 제167조(늘어난 달기체인 등의 사용 금지)

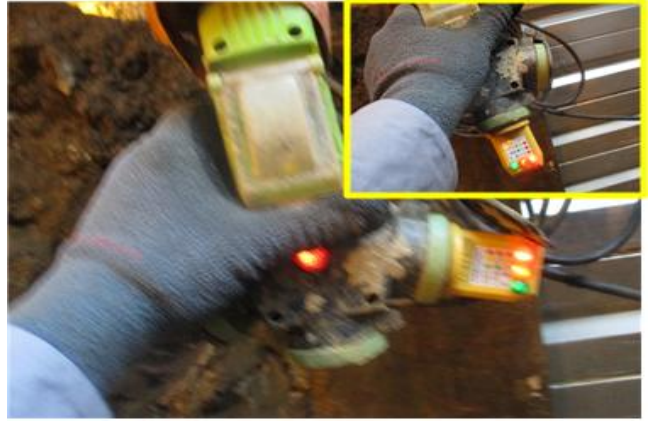
- 출입구#4 굴착면에서 사용중인 가설전선이 접지가 안되어 있으니 조치 요함.
- ※ 건설안전기본지침 공통-17(가설전선)

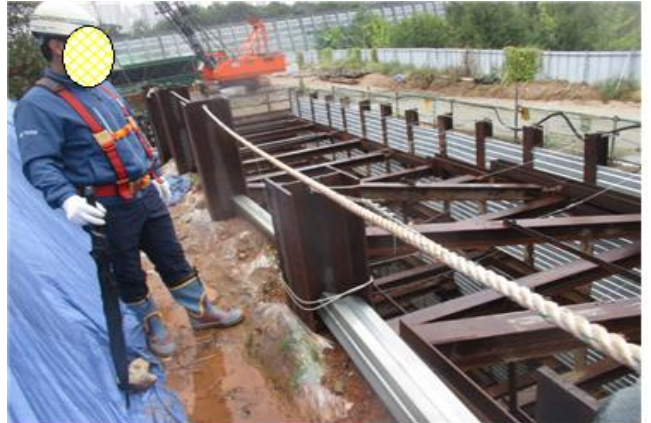
- 출입구#4의 흙막이배면은 상시통행하지 않더라도, 배면점검, 보양재 보수 등의 이유로 왕래할수 있으니 단부의 난간상태, 미설치된 구간의 필요성 등을 판단하여 안전시설 설치 요함.
- 비상대피계단쪽은 흙이 난간보다 높은 구역이 있으니 폐쇄하거나 난간을 높이는 등 안전조치 요함.
- ※ 산업안전보건기준에 관한 규칙 제13조(안전난간의 구조 및 설치요건), 제43조(개구부 등의 방호조치)
- ※ 건설안전기본지침 공통-1(안전난간)

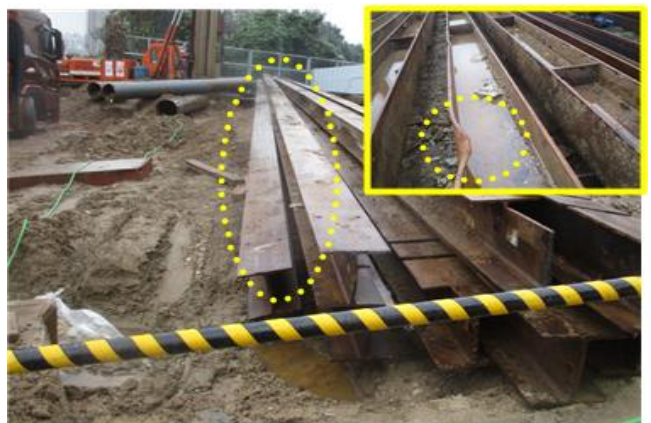
- 출입구#2의 H-pile이 변형 및 손상된 상태이니 안전성을 확인후 사용하기 바람.
- ※ 산업안전보건기준에 관한 규칙 제345조(흙막이지보공의 재료)

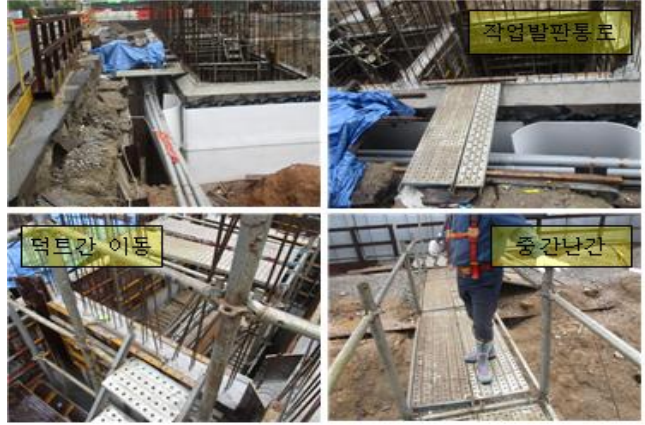
- 고덕천교 앞 환기덕트는 덕트간이동, 이동용 발판, 출입비계 등에 안전한 가설통로가 되는 계획 및 난간 등을 보완 요함.
- ※ 산업안전보건기준에 관한 규칙 제13조(안전난간의 구조 및 설치요건), 제22조(통로의 설치)

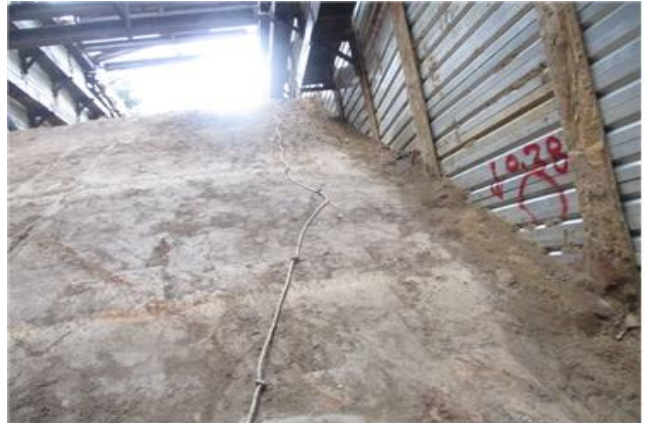
- 출입구#4의 경사로에 손잡이용 줄만 설치된 상태로 통행중이니 안전한 통로 확보 요함.
- ※ 산업안전보건기준에 관한 규칙 제22조(통로의 설치)

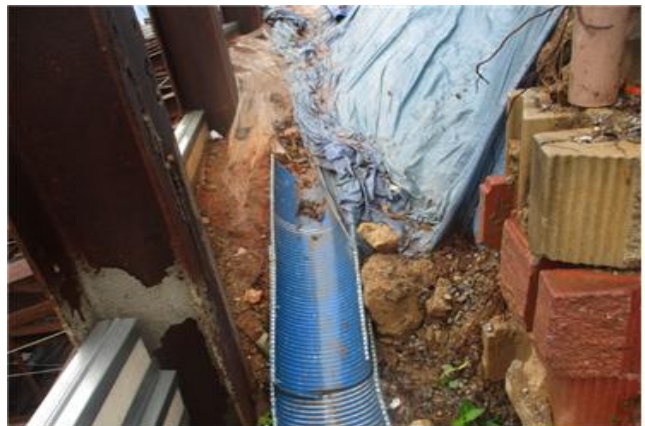
- 출입구#4의 흙막이배면 배수구가 미끄럽고 통로가 협소하여 배면점검시 통행하다가 전도재해가 발생할수 있으니 안전조치 요함.
- ※ 산업안전보건기준에 관한 규칙 제3조(전도의 방지), 제22조(통로의 설치)

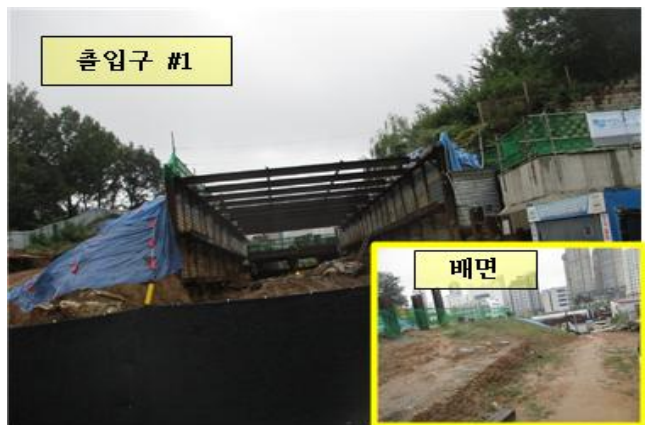
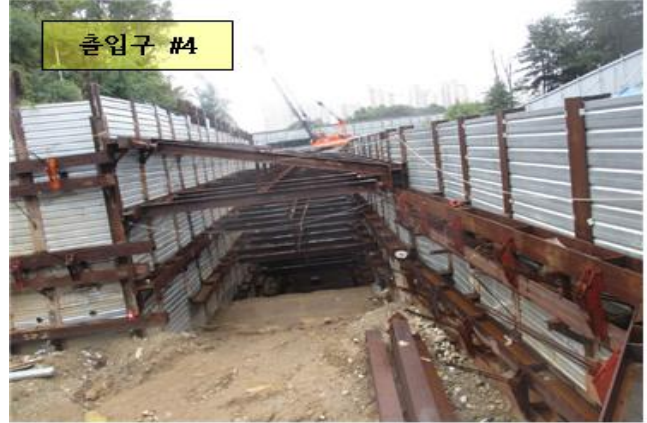
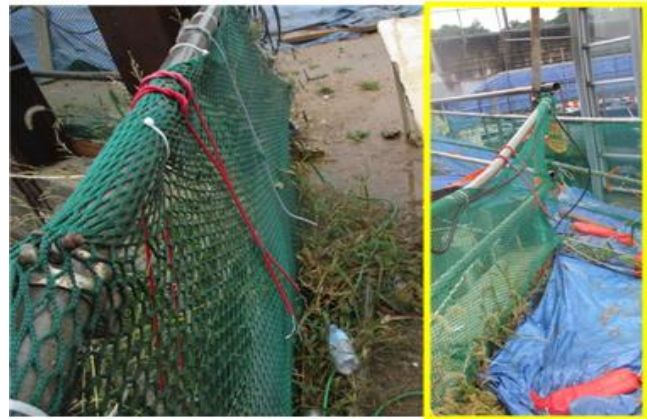
- 출입구#1,4의 경우 사면쪽이 지중경사계가 설치되어 있지 않아 불의한 사태를 대비하여 변위측정을 할 필요가 있으니 검토 요하며, 경사버팀보(출입구#4), 배면 범(출입구#1)의 안전성에 대한 검토를 요함.
- 계측기 단말은 전기적신호로 측정되므로 우수 노출 등에 의한 오측정이 될수 있으므로 보관함

설치 요함.

※ 산업안전보건기준에 관한 규칙 제346조(조립도), 제347조(붕괴 등의 위험방지), 제51조(구조물 또는 이와 유사한 시설물 등의 안전유지)

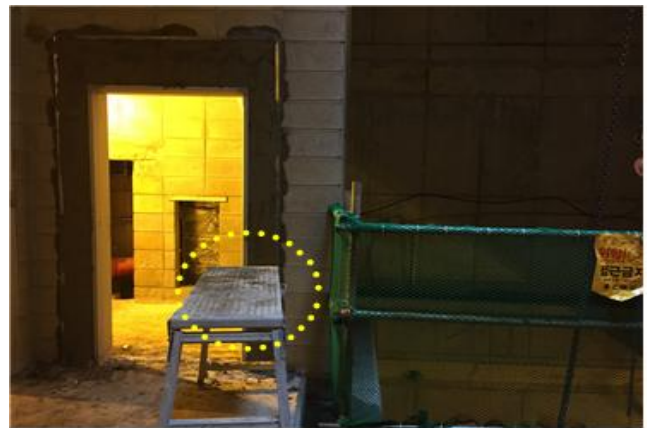
- 안전난간에 인접하여 우마를 사용하고 있어 안전난간과 우마 상부의 유효높이 부족으로 근로자 추락재해 우려가 있으니 안전대책 강구 요망.

※ 건설안전기본지침 P-12  
(추락재해예방 안전시설 및 작업기준)

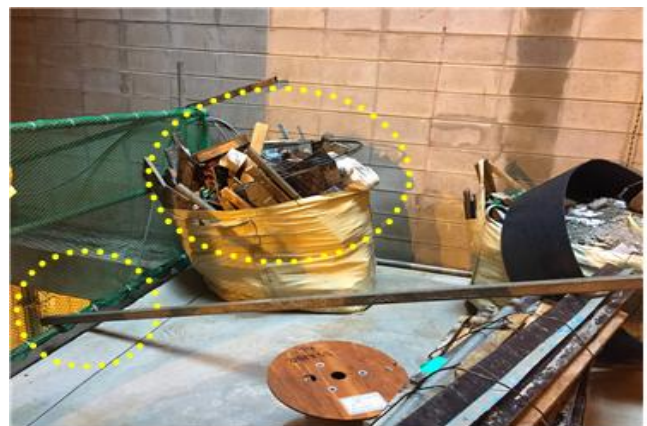
- 자재투입구 주변의 과적재된 항공마대가 안전난간에 기대어 하중이 전달되어 있으니 이격 및 과적재 금지 요망.

- 아울러 장선제가 수직보호망에 기대어 있어 망 천공에 따른 낙하 재해 발생 우려가 있으니 이동 조치 요망.

※ 건설안전기본지침 공통1(안전난간)  
※ 산업안전보건 기준에 관한 규칙 제14조(낙하물에 의한 위험의 방지)

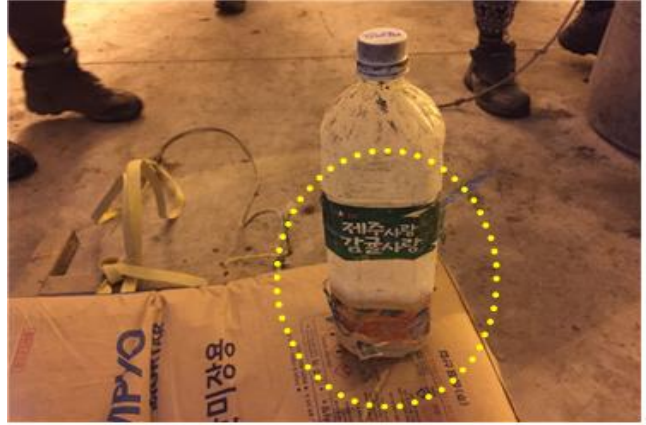
- 기포재를 음료수용기에 보관하고 있어 근로자 음독사고가 발생할 수 있으니 독성을 인지할 수 있도록 음료수 라벨을 제거후 물질안전보건자료를 부착 관리하기 바람.

※ 건설안전기본지침 공통24  
(위험물보관소)
