정기(기동점검) 점검 조치결과보고

〔올림픽대교 남단IC 연결램프 구조개선공사〕

- 점검일시 : 2019.05.30 (목)
- 조치결과
- ◆ 점검자 : 전용현

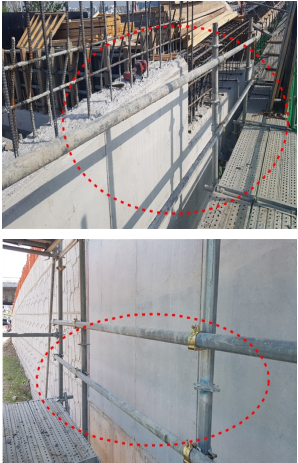
지적내용	점검사진	조치일자	조치사진
		조치내용	
<p>○ 추락재해 예방</p> <p>- J1교 A2작업장의 가설비계는 교대 벽체와 작업발판사이로 근로자가 추락할 우려가 있으니 안전난간을 설치하기 바람.</p> <p>※ 건설안전기본지침 P-12 (추락재해예방 안전시설 및 작업기준)</p>	 	2019.06.05

<p>J1교 A2 교대와 벽체 사이 안전난간대 설치 완료</p>	
<p>○ 가설통로 안전</p> <p>- J1교 A2에서 한강둔치 측으로 이동하는 가설계단 진입부에 장애물이 적치되어 있어 근로자 전도재해의 우려가 있으니 제거 조치하고 안전한 통로를 확보하기 바람.</p> <p>※ 건설안전기본지침 P-18 (가설통로 안전시설 및 작업기준)</p>
