정기(기동점검) 점검 조치결과보고

[노들섬 특화공간 조성 토목공사]

- 점검일시 : 2019.08.22 (목)
- 조치결과
- ◆ 점검자 : 박상종

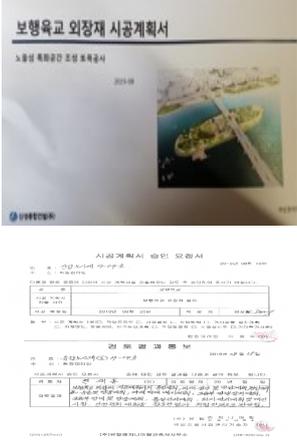
지적내용	점검사진	조치일자	조치사진
		조치내용	
<p>○ 시공계획 및 승인</p> <p>- 보행육교 판넬하지 설치작업은 현장에서 제작된 작업대 상에서 하는 작업으로 작업계획서 작성 및 감리 검토 승인 없이 작업 중이므로, 작업계획서를 작성하여 감리 검토 및 승인 후 작업바람.</p> <p>※ 산업안전보건 기준에 관한 규칙 제38조(사전조사 및 작업계획서의 작성 등)</p>

<p>작업계획서 작성 및 감리 검토 승인 완료.</p>	
<p>○ 추락재해 예방</p> <p>- 보행육교 판넬하지 설치에 근로자 추락방지를 위해 설치한 안전대 걸이로프는 처짐이 발생하지 않도록 견고하게 고정하여 근로자 낙하시최하사점을 확보 바람.</p> <p>※ 산업안전보건 기준에 관한 규칙 제44조(안전대의 부착설비 등)</p> <p>※ 건설안전 기본지침 p18((10)안전대 부착설비 설치기준 및 안전작업기준)</p>

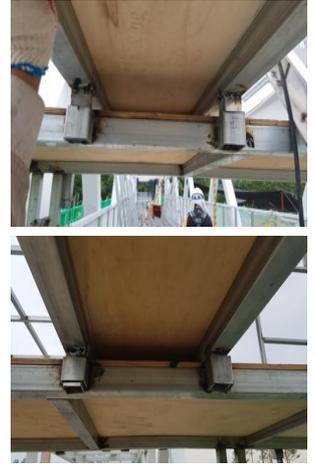
○ 추락재해 예방

- 보행육교 판넬하지 설치작업을 위해 설치한 작업대는 상부 작업발판이 고정되어 있지 않아 작업발판 이탈에 의한 안전사고 우려가 있으니 작업발판을 견고히 고정하고 작업 바람.

※ 산업안전보건 기준에 관한 규칙 제56조(작업발판의 구조)

상부 작업 발판 소켓 용접
으로 고정 조치
