# 정기(기동점검) 점검 조치결과보고

## 〔올림픽대교 남단IC 연결램프 구조개선공사〕

- 점검일시 : 2019.12.19 (목)
- 조치결과
- ◆ 점검자 : 박상종

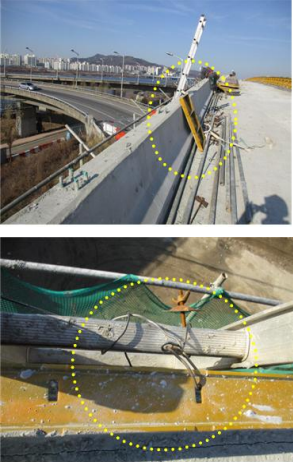
지적내용	점검사진	조치일자	조치사진
		조치내용	
<p>○ 가설통로 안전</p> <p>- J1교 방호벽 거푸집 해체 작업을 위한 작업통로로 거푸집을 사용하고 있어 근로자 이동시 뒤집어지거나 미끄러지는 등 안전사고 우려가 있으니 계단 등 안전한 가설통로를 설치 바라며,</p> <p>- 일자형 사다리는 상부가 철선으로 고정되어 있으나 그 상태가 미흡하고 거푸집에 고정되어 있어 쉽게 탈락될 우려가 있으니 견고하게 고정하고 재발되지 않도록 관련 근로자 안전교육 바람.</p> <p>※ 산업안전보건 기준에 관한 규칙 제24조(사다리식 통로 등의 구조)</p> <p>※ 건설안전 기본지침 공통-004(사다리(일자형))</p>

<p>2019.12.23</p> <p>1. 이동식 계단 설치 완료 2. 일자형 사다리 고정 완료</p>
