정기(기동점검) 점검 결과보고

[신림선 도시철도 민간투자사업 건설공사 (2공구)]

□ 점검일시 : 2020.01.15 (수)

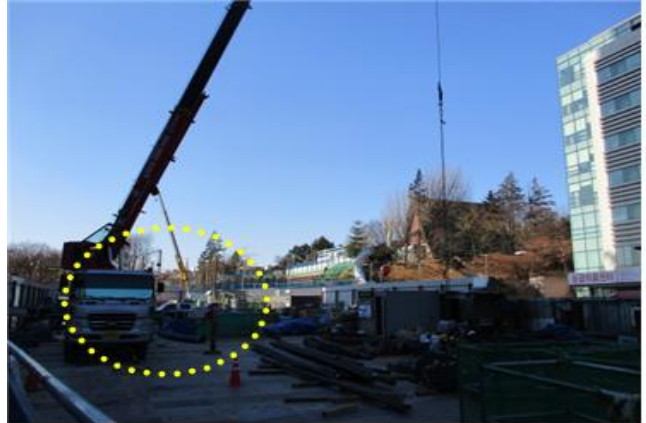
○ 건설기계 안전(도시철도사업부)

- 카고크레인은 전방(운전석 방향) 작업범위에 있을 경우 정격 총 하중이 줄어들어 전도 사고 발생 우려가 높으므로, 전방작업 범위에서의 작업을 지양하도록 작업계획을 작업하여 관리 요망

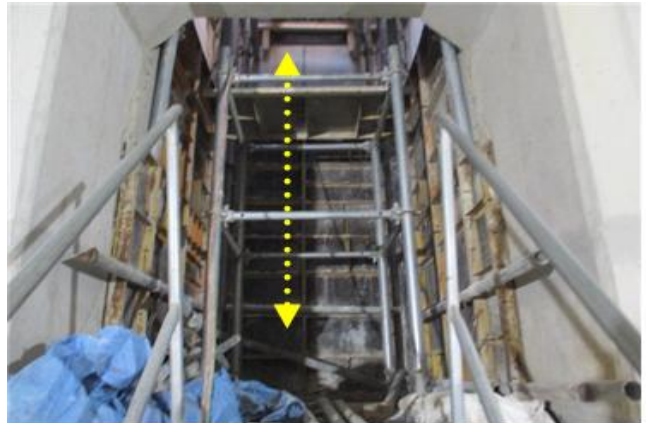
○ 가설통로 안전(도시철도사업부)

- 차량기지 덕트 골조 작업구간에 설치된 비계는 수직승강로가 없어, 해체/설치 작업시 불안정한행동으로 인해 사고 발생위험이 높으므로 수직승강로를 설치 요망
※ 산업안전보건 기준에 관한 규칙 제22조(통로의 설치)

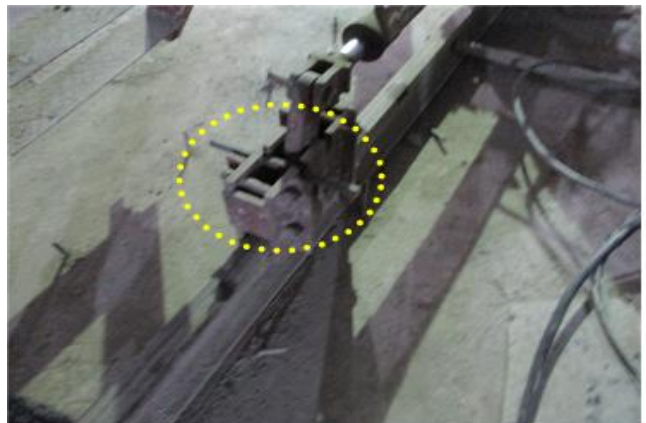
○ 거푸집동바리 안전(도시철도사업부)

- 라이닝 거푸집 고정시 사용되는 고정핀은 현재 철근으로 사용되고 있으므로, 규격품을 사용 요망
※ 산업안전보건기준에 관한 규칙 제51조(구축물 또는 이와 유사한 시설물 등의 안전유지)

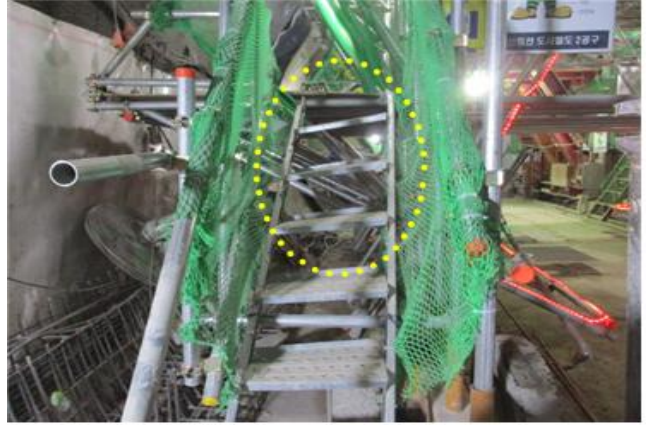
○ 가설통로 안전(도시철도사업부)

- 작업대차 1단에 설치 된 이동통로는 끝단이 미 고정되어 기울어 있으므로, 견고하게 보완 설치 요망

※ 산업안전보건 기준에 관한 규칙 제23조(가설 통로의 구조)

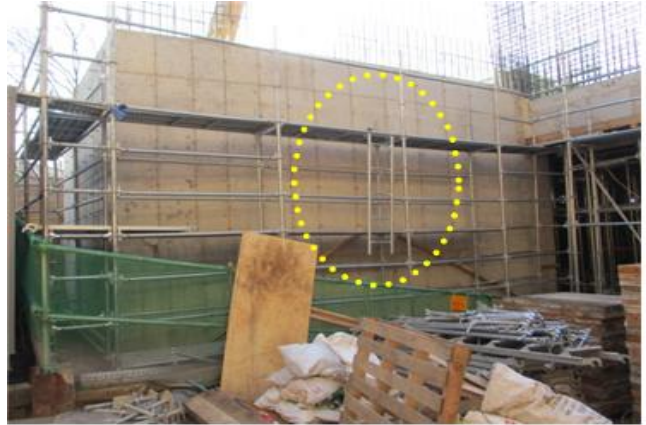
○ 가설비계 안전(도시철도사업부)

- 관제소 외부 골조 작업시 설치 된 비계에 설치 되어 있는 수직 승강로는 외부에 고정되어 있어 수직 이동시 불안정한행동을 유발하므로, 조치 요망

※ 산업안전보건 기준에 관한 규칙 제24조(사다리식 통로의 구조)

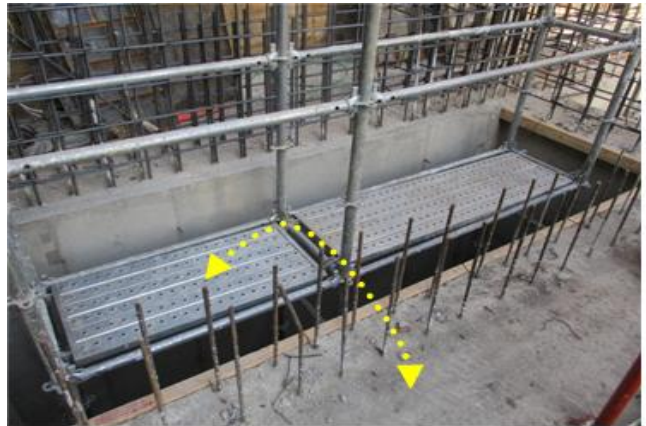
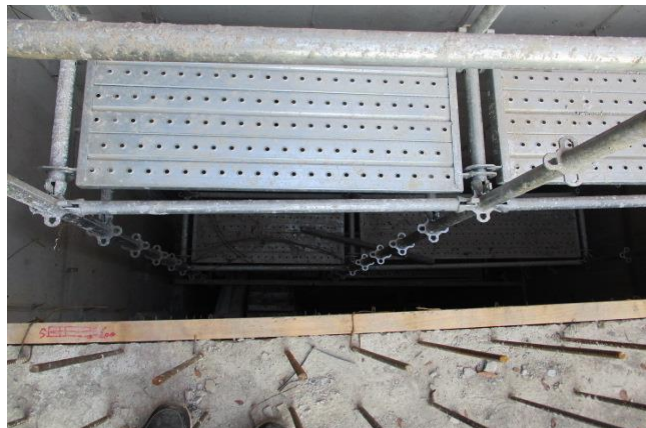
○ 가설통로 안전(도시철도사업부)

- 관제소에 생성된 드라이에어리어 구간과 엘리베이터 피트 구간 골조 작업을 위해 설치 된 작업용 비계는 수직승강로 및 수평이동통로가 미설치 되어 있어 이동시 불안정한행동으로 인해 사고 발생위험이 높으므로 보완 요망

※ 산업안전보건 기준에 관한 규칙 제22조(통로의 설치)

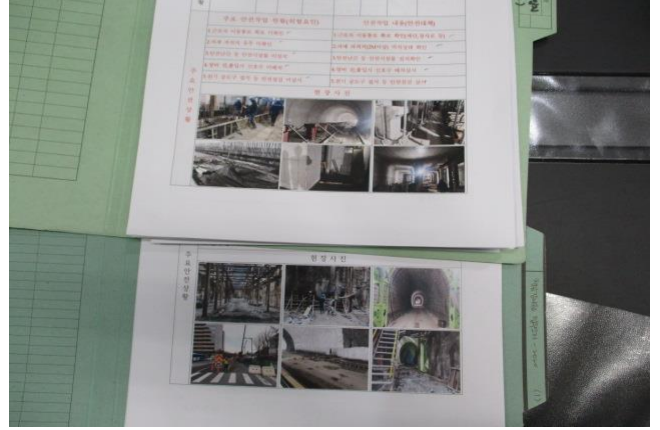
○ 지적사항없음(도시철도사업부)

- 일일안전일지는 양호하게 관리중임
