# 정기(기동점검) 점검 결과보고

## [서남물재생센터 총인처리시설 기계설비공사]

- 점검일시 : 2020.01.30 (목)
- 점검결과
- ◆ 점검자 : 정진혁,이태형

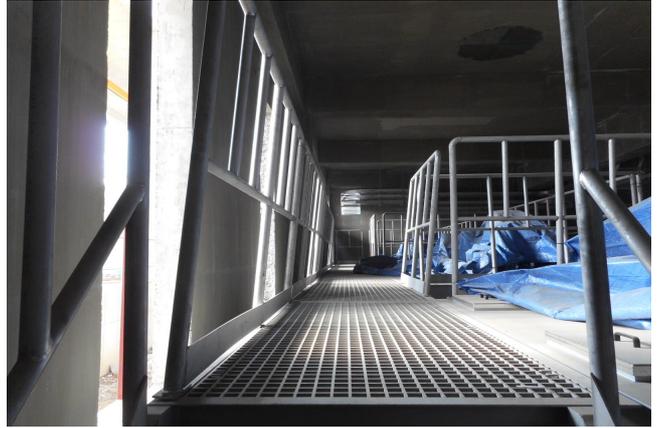
○ 추락재해 예방(설비부)

- 관급 폴리머 용해장치 통로상부 안전난간 조속히 고정 요망
- ※ 산업안전보건 기준에 관한 규칙 제13조(안전난간의 구조 및 설치요건)

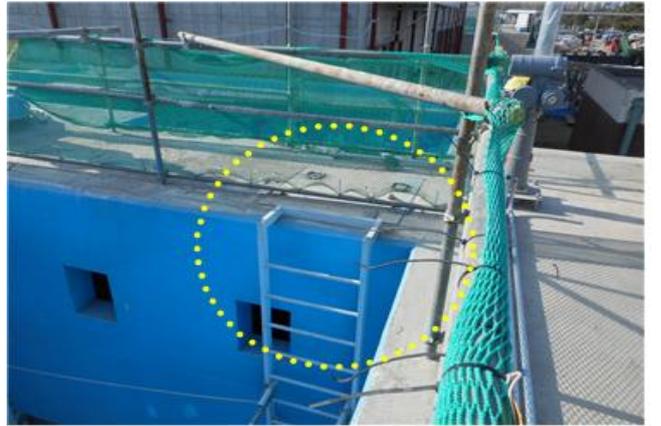
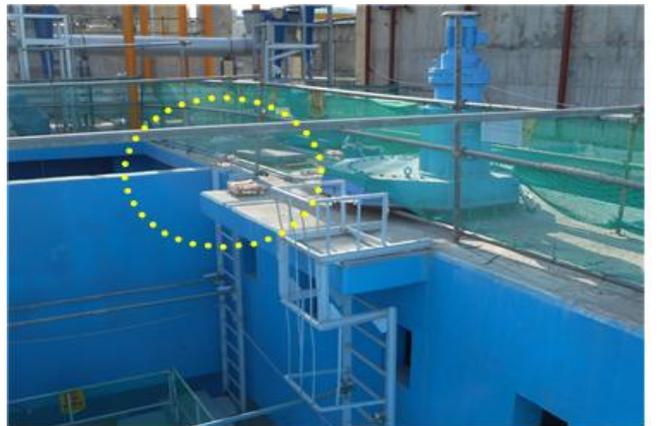
○ 추락재해 예방(설비부)

- 베올리아 공법사 수조하부로 내려가는 사다리는 여장 또는 지지대, 안전블럭 등이 없어 하강시에 추락위험이 매우 높으며, 사다리 위치에 안전한 출입구를 마련하지 않고 사다리까지 이동시에 안전대 부착설비도 없어 추락위험이 매우 높은 상황이므로 안전조치 후 작업 요망
- ※ 산업안전보건 기준에 관한 규칙 제24조(사다리식 통로 등의 구조), 제42조(추락의 방지), 제44조(안전대의 부착설비 등)

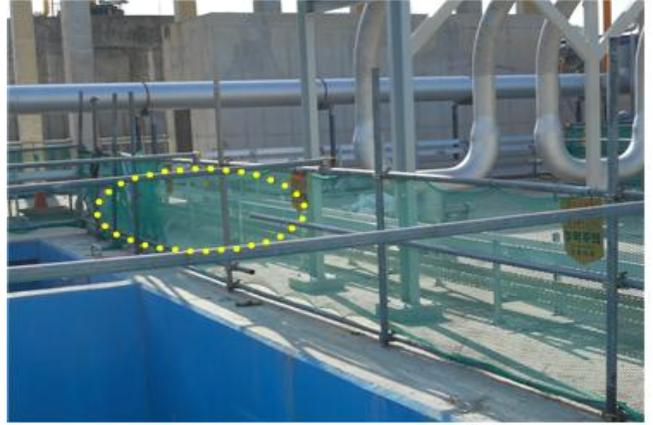
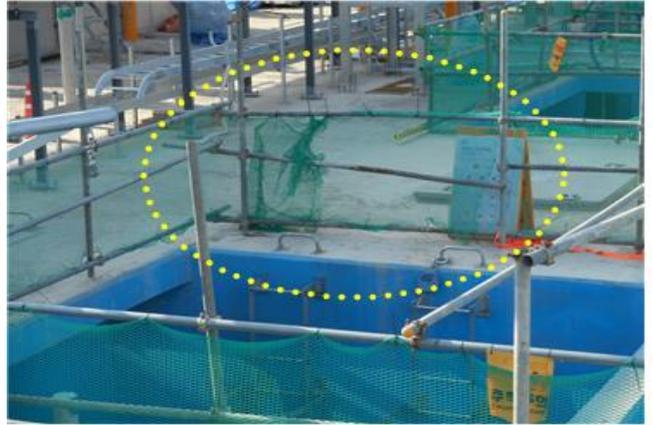
○ 추락재해 예방(설비부)

- 수조하부 공사를 진행하는 기계 시공자가 기존에 설치된 안전시설을 작업상의 문제로 해체하고 원상복구를 제대로 하지 않아 다른 공종의 작업자까지도 추락사고의 위험이 높아진 상태이므로 재발하지 않도록 철저히 관리 요망(NO.1)
- ※ 산업안전보건 기준에 관한 규칙 제13조(안전난간의 구조 및 설치요건), 제42조(추락의 방지)
- ※ 근로자보호 기본사항 10대 항목 (5. 안전시설 임의 철거 불가)

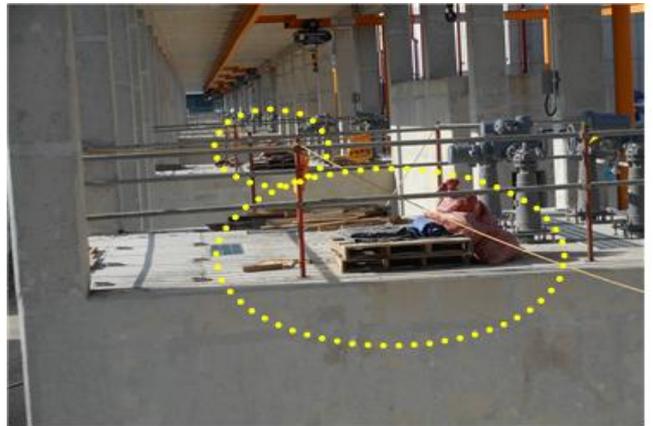
○ 낙하·비래 재해 예방(설비부)

- 유입수조 수문 거푸집 탈영 자재를 고소의 슬래브에 거치할 경우 낙하사고 예방을 위해 수직 방망을 설치하여야 하나 미설치 되어 있으므로 조속히 설치 요망(NO.2)
- ※ 산업안전보건 기준에 관한 규칙 제14조(낙하물에 의한 위험의 방지)
- ※ 근로자보호 기본사항 10대 항목 (6. 낙하물 방지망 설치기준 준수)

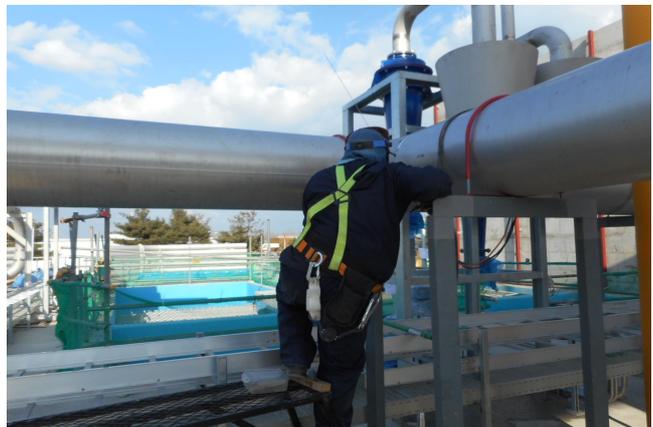
○ 전도재해 예방(설비부)

- 전도사고 위험이 높은 우마의 단부와 다리를 밟고 안전모를 미착용한 상태로 슬러지 유출배관 용접작업 중으로 우마전도 시에 두부손상이 발생할 수 있으므로 재발하지 않도록 관련 작업자 철저히 교육 요망(NO.3)
- ※ 근로자보호 기본사항 10대 항목 (1. 작업원 안전모 착용)
