정기(기동점검) 점검 결과보고

[신림선 도시철도 민간투자사업 건설공사(1공구)]

□ 점검일시 : 2020.05.06 (수)

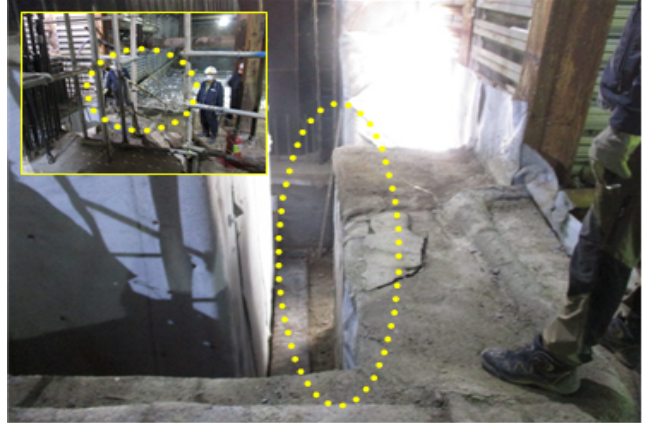
- 103정거장 갭문입구 되메우기 준비중으로 되메우기가 완료되기전까지 단부가 열려있어 추락의 위험이 있으니 난간을 설치하거나 단부에 접근할 수 없도록 출입금지 조치하기 바람.
- ※ 산업안전보건 기준에 관한 규칙 제20조(출입의 금지), 제43조(개구부 등의 방호조치)
- ※ 건설안전 기본지침 공통-1(안전난간)

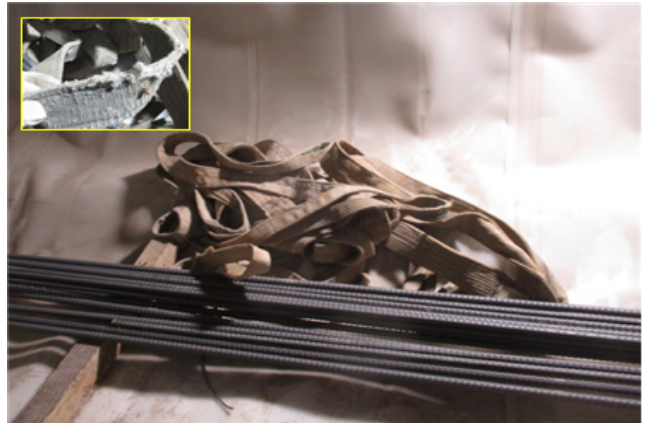
- 사용이 완료된 벨트는 지정된 별도의 장소에 보관하기 바람, 슬링벨트의 폐기기준을 검토하여 훼손된 벨트는 반출하기 바람.
- ※ 산업안전보건 기준에 관한 규칙 제63조(달비계의 구조)
- ※ 건설안전 기본지침 공통-31(벨트 슬링)

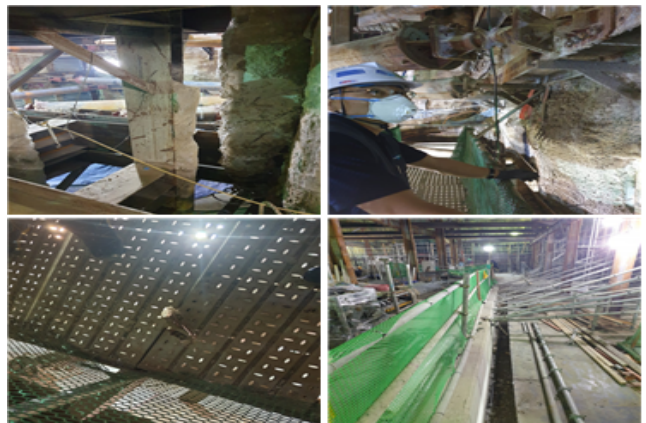
- 101정거장 엄지말뚝에 붙어있는 콘크리트 등의 이물질 제거하고
- 벽체 파쇄물을 제거하기 바람.
- 또한, 통로상 돌출물에 대한 걸림방지시설을 설치하는 것을 검토하기 바람,
- Raker받침은 견고하게 고정하기 바람.

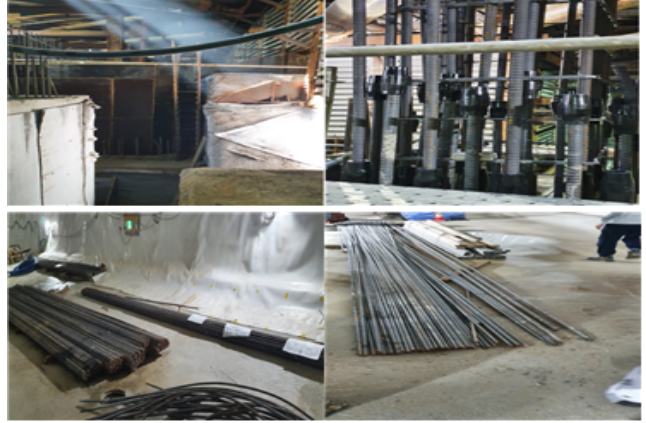
- 103정거장 갭문입구 철근조립중으로 피복확보를 위한 간격유지재 관리에 철저를 기하고,
 - 기동철근 이음부(커플러 설치부)철근간격이 조밀하니 콘크리트 타설에 만전을 기하기 바람.
 - 아울러, 철근 적재 시 받침 등을 설치하여 보관 및 관리에 철저를 기하기 바람.
