# 정기(기동점검) 점검 결과보고

## [신림선 도시철도 민간투자사업 건설공사(3공구)]

□ 점검일시 : 2020.06.19 (금)

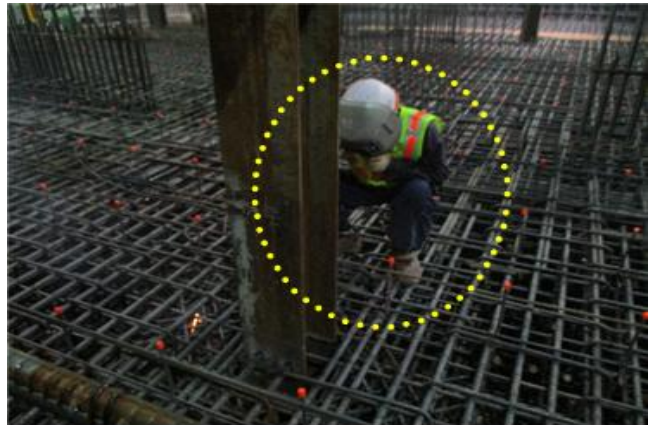
- 109정거장 기초철근조립 작업장 용단 작업자는 면장갑을 착한 상태에서 작업중으로 용단, 용접 시 발생한 불티에 화상 등 안전사고 우려가 있으니 작업환경에 맞는 보호구를 지급하고, 이를 착용하도록 안전교육 바람.  
※ 산업안전보건 기준에 관한 규칙 제32조(보호구의 지급 등)

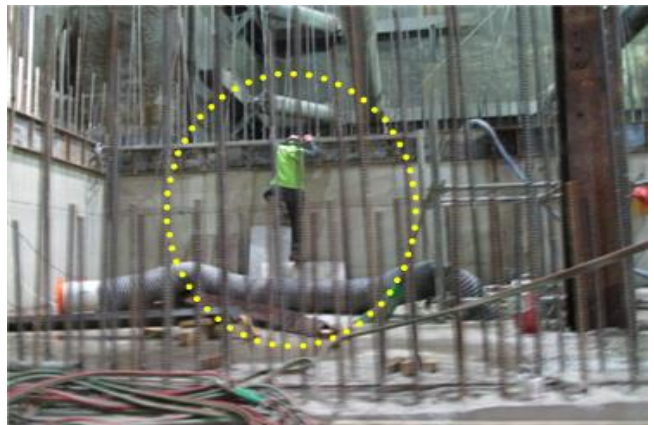
- 110정거장 근로자가 벽체에 거꾸집을 놓고 올라가는 불안정한 상태에서 작업 중으로 전도 등 안전사고 우려가 있으니 말비계 또는 이동식비계 등 작업환경에 적합한 작업발판을 설치하고 작업하도록 관련 근로자 안전교육 바람.  
※ 산업안전보건 기준에 관한 규칙 제42조(추락의 방지)

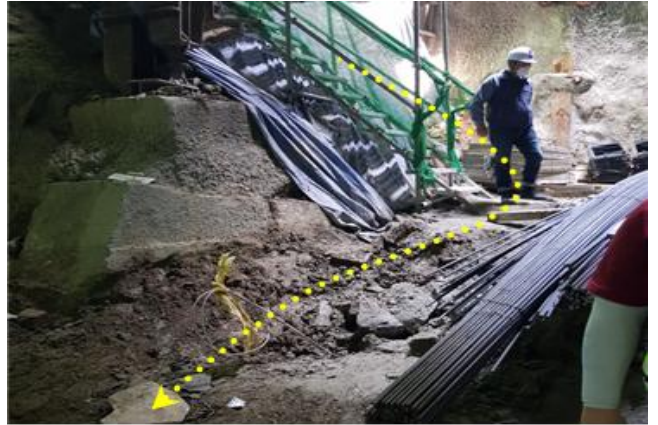
- 환기구 작업장 하부로 내려가는 토사경사 구간은 가설통로가 미설치되어 있고, 주변에 자재가 적치되어 있어 근로자 통행 시 전도 등 안전사고 우려가 있으니 가설경사로 또는 가설계단을 설치하여 안전한 통로를 확보 바람.

※ 산업안전보건 기준에 관한 규칙 제22조(통로의 설치), 제23조(가설통로의 구조)

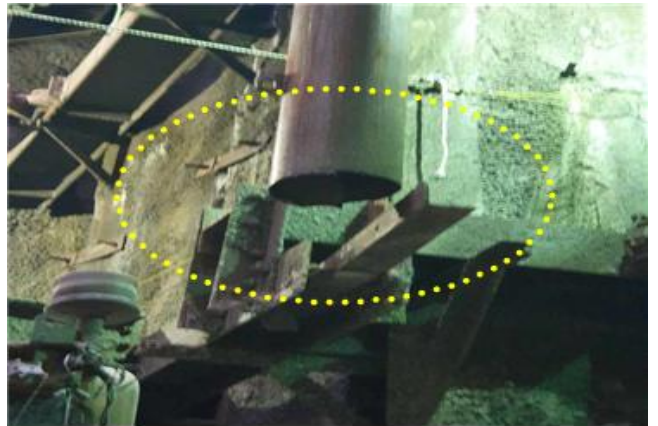
- 109정거장 터널 S/C 투입 배관은 단부가 절단되어 직관인 상태로 S/C 투입시 S/C관 파손 또는 주변 환경을 훼손시킬 우려가 있으므로 배관 단부를 곡관과 연결하여 S/C가 직접적으로 투입되지 않도록 유도 바람.
