정기(기동점검) 점검 결과보고

[월드컵대교건설공사]

- 점검일시 : 2020.11.19 (목)
- 점검결과
- ◆ 점검자 : 이상현

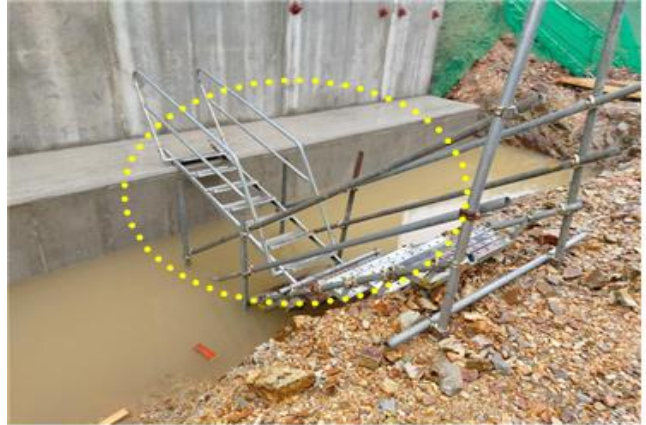
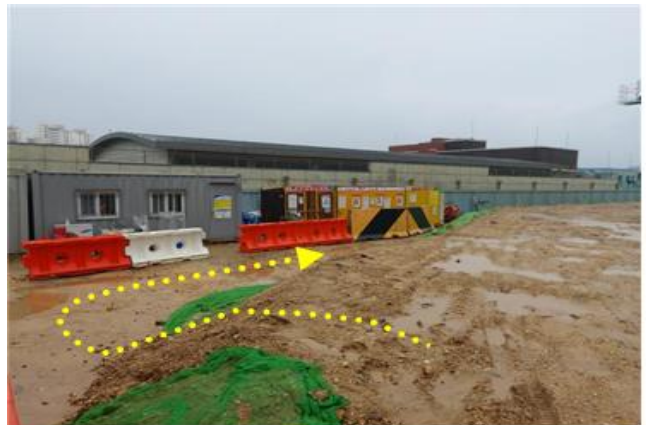
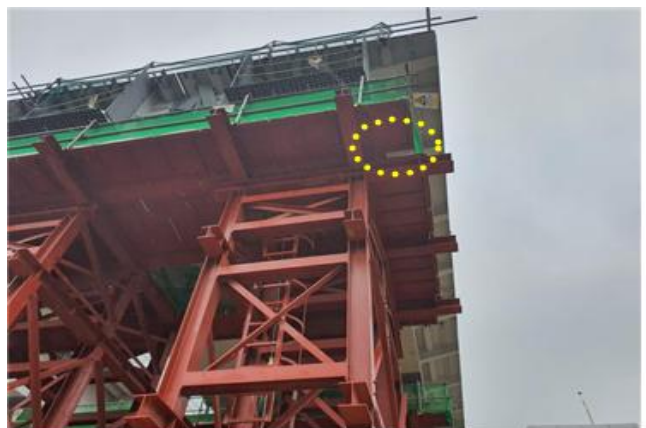
- Ramp-B 라멘교 통로용으로 설치한 가설계단은 고정이 다소 미흡하므로 보완하기 바람
 - 남단접속교(MP17) 인근 컨테이너와 위험물보관소로 가기 위한 별도의 통로가 없어 불안정한 사면으로 통행하고 있는 실정으로 계단 등의 안전한 통로 확보 바람
 - 현장 사무실앞 교량 벤트는 상부 발판에 틈이 있어 근로자 발걸림 등의 우려가 있으므로 해당부분 보완조치 하기 바람
- ※ 산업안전보건기준에 관한 규칙 제22조(통로의 설치)

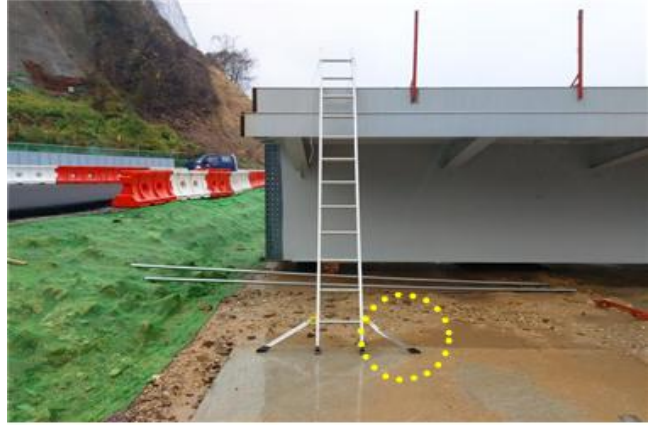
- 현장사무실 인근에서 사용중인 일자형 사다리는 아웃트리거 한쪽이 훼손되었으므로 교체하여 사용하기 바람
※ 건설안전 기본지침 공통 ? 004(사다리 일자형)

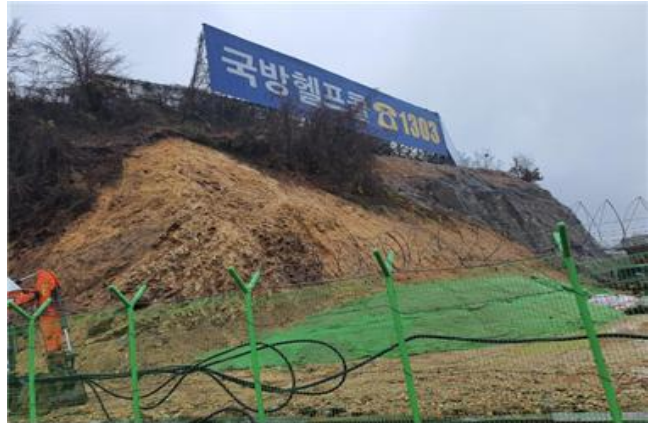
- P16 및 Ramp-F 앞 노출된 사면은 강우 등에 대비하여 사면 보호조치 하기 바람
※ 건설안전 기본지침 공통 ? 015(굴착단부 및 흠막이가시설)

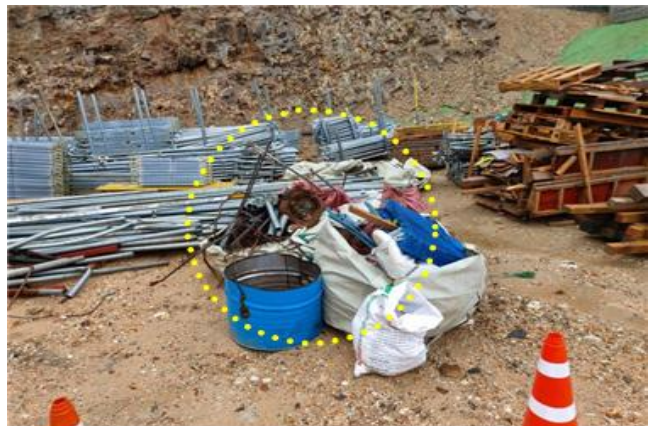
- 항공마대에는 찢어질 우려가 있는 날카로운 자재를 적재하지 않도록 관리하기 바람
※ 건설안전 기본지침 공통 ? 014(항공마대)

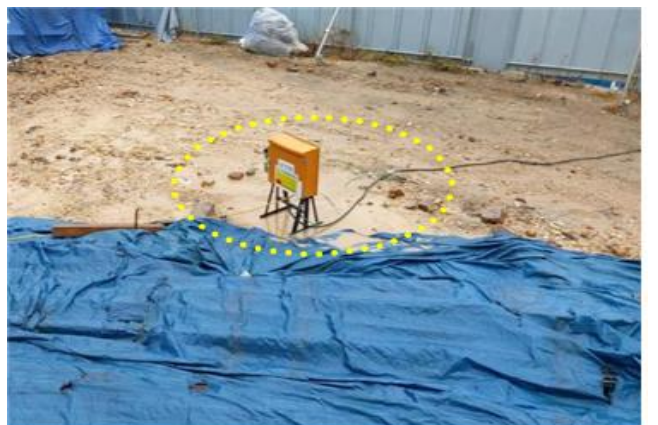
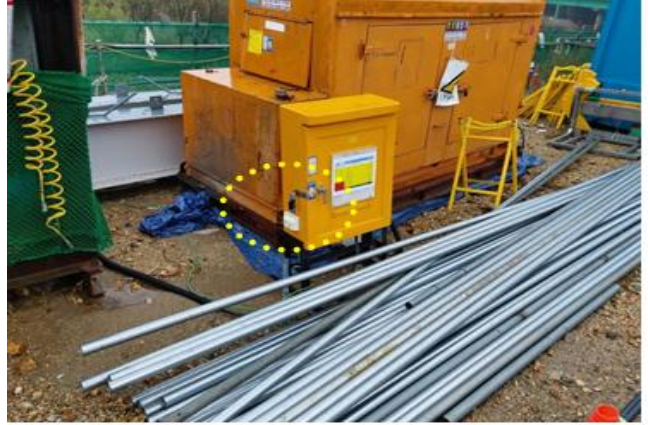
- 남단 접속교(MP17) 분전반은 물이 고여있는 곳에 위치하여 이용시 감전우려가 있으므로 위치 이동 또는 하부 발판 설치 등 안전 조치하기 바람
- 강남방향 램프에 있는 분전반은 잠금관리가 미흡하므로 관계자 외 조작하지 않도록 분전반 잠금 관리하기 바람

※ 건설안전 기본지침 공통 ? 016(분전반)

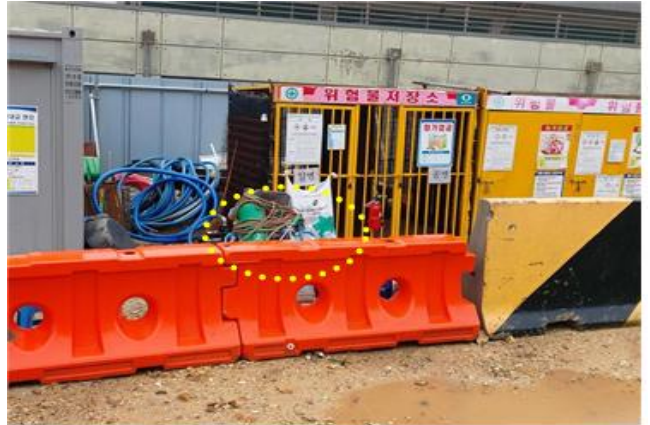
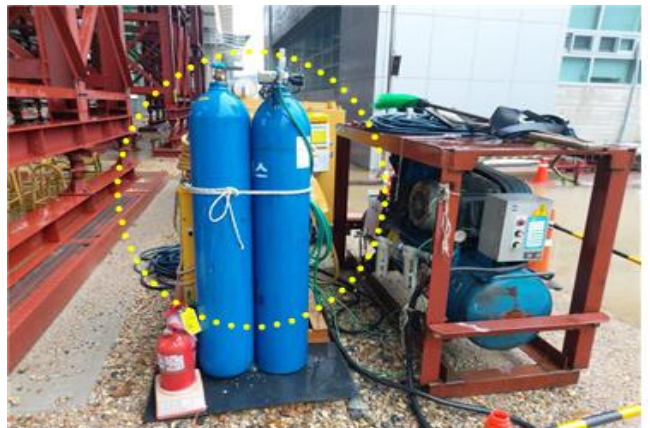
- 남단접속교(MP17) 가스대차는 미사용시 가스 용기를 위험물 보관소 내에 산소와 LPG를 분리 하여 보관하기 바람
 - 현장사무실 인근 미사용 가스용기는 캡을 씌워서 위험물 보관소 내에 보관하기 바람
- ※ 건설안전 기본지침 공통 ? 024(위험물 보관소)
