# 정기(기동점검) 점검 결과보고

## (마곡산업단지 공공산업지원시설 건립공사(장기1차))

- 점검일시 : 2021.02.18 (목)
- 점검결과
- ◆ 점검자 : 이태행

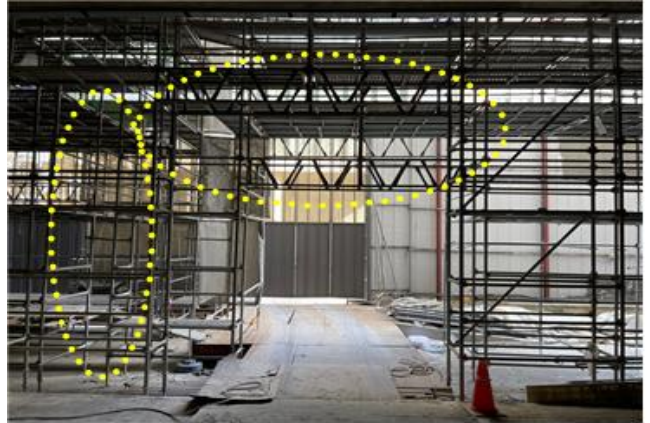
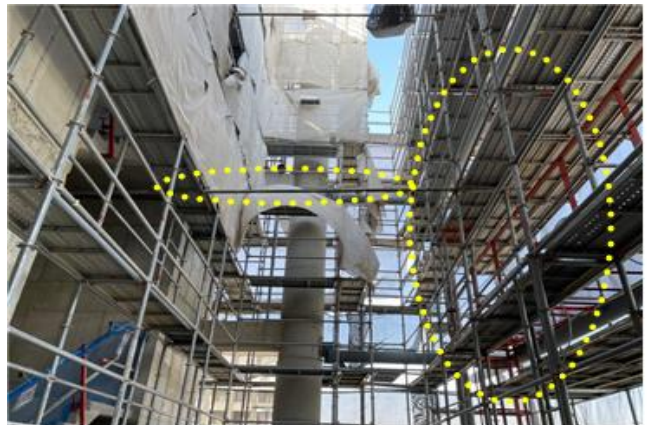
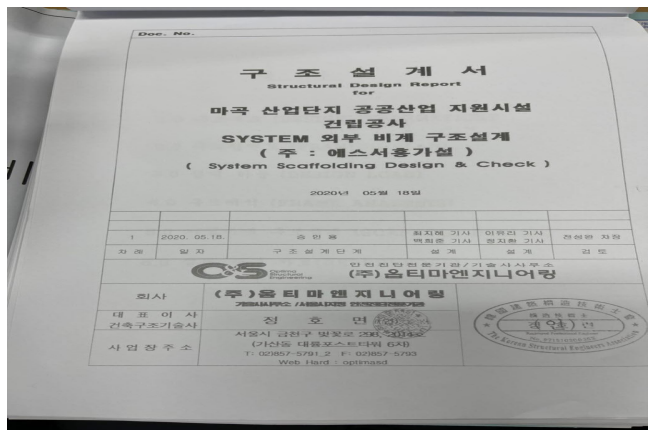
### ○ 가설비계 안전(건축부)

- 현장에 설치된 시스템 비계는 다음사항을 검토 또는 조치 요망①출입구는 트러스 구조로 설치되어 있으나 현장에서 제출한 구조설계서에는 반영되어 있지 않으므로 해당사항을 검토하고, 좌측 가새 보강 요망②외벽 최상부에 설치된 비계의 벽이음 시공방법은 벽이음자재 선정과 설치간격이 적합하지 않음으로 시공상세도 등보완 조치 요망

※ 산업안전보건기준에 관한 규칙 제69조(시스템 비계의 구조)

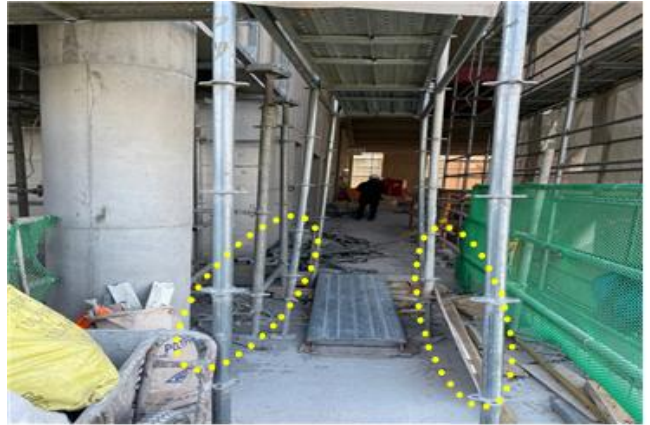
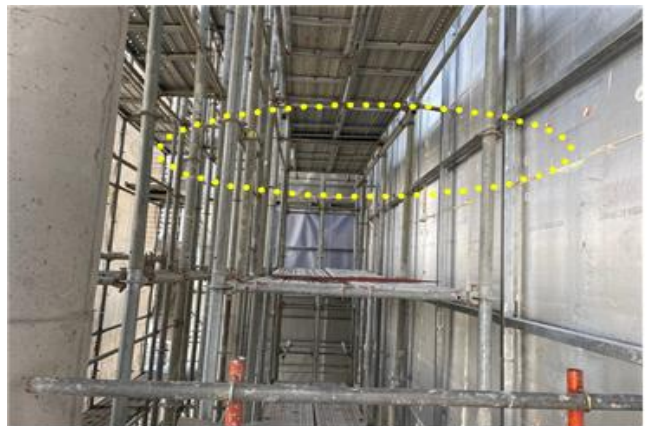
○ 가설비계 안전(건축부)

- 현장에 설치되어 있는 시스템 비계의 수평재, 안전난간이 미설치되었는곳이 다수 발생하여 일부 변형이 발생된 곳이 있으므로 전수 조사하여 조치 요망

※ 산업안전보건기준에 관한 규칙 제69조(시스템 비계의 구조)

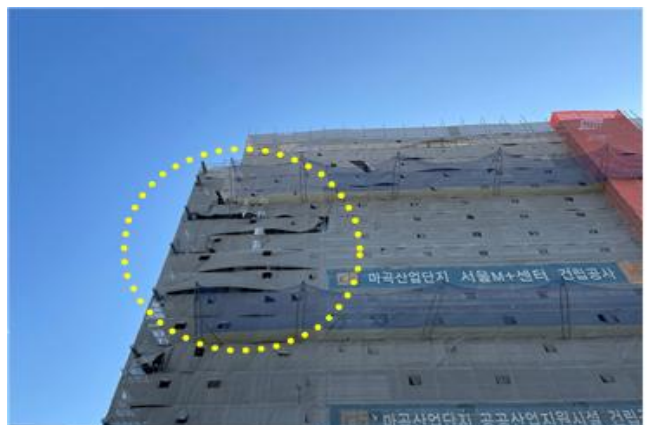
○ 낙하·비래 재해 예방(건축부)

- 수직보호망 탈락구간이 다수 있으므로 전수 조사하여 보수를 요하고, 케이블타이는 옥외에서 장기간 노출시 내구성에 문제가 발생 될 수 있으므로 사용 지양 요망

※ 산업안전보건기준에 관한 규칙 제14조(낙하물에 의한 위험의 방지)

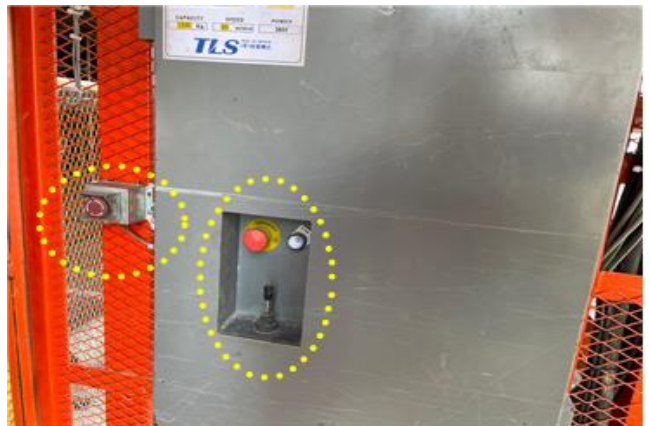
○ 건설기계 안전(건축부)

- 리프트의 주요 안전장치에는 안내문구 표기 요망

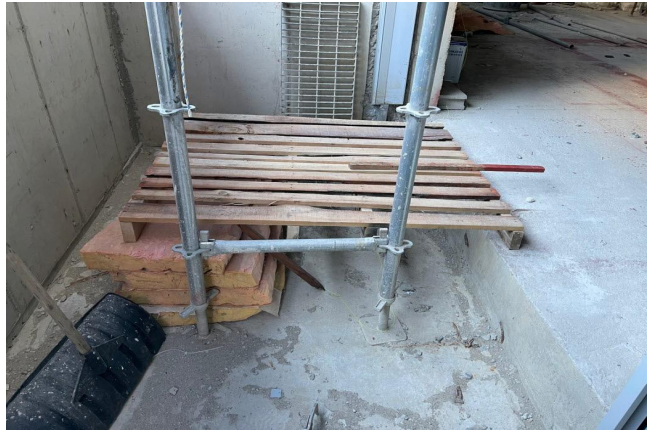
○ 가설통로 안전(건축부)

- 가설 경사로 및 작업발판은 유동이 없도록 견고히 고정하고 쉽게 손상되지 않는 재료를 사용하여 제작 요망

※ 산업안전보건기준에 관한 규칙 제23조(가설 통로의 구조)

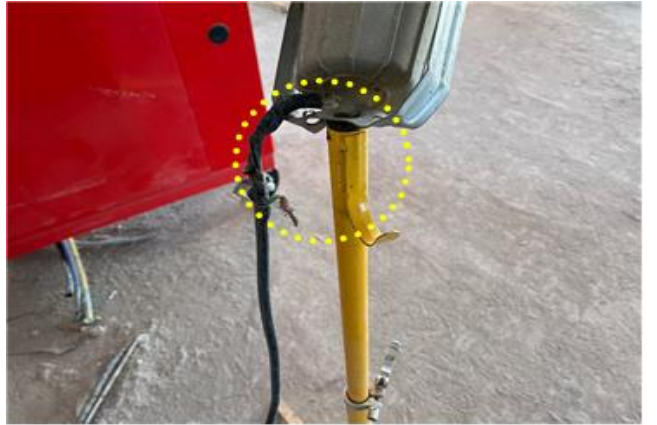
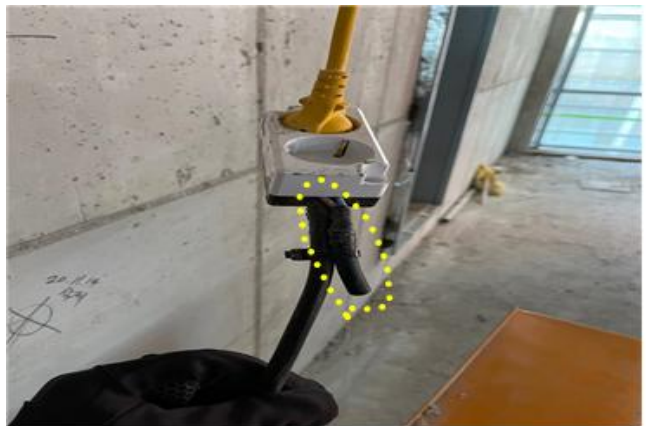
○ 감전재해 예방(건축부)

- 이동식 투광기 및 가설전선은 접지를 실시하고 사용하지 않는 전선은 전극에서 완전히 해체하여 감전 사고 우려가 없도록 조치 요망

※ 산업안전보건기준에 관한 규칙 제302조(전기 기계 기구의 접지)
