정기(기동점검) 점검 결과보고

[서남물재생센터 고도처리 및 시설현대화사업]

- 점검일시 : 2021.07.29 (목)
- 점검결과
- ◆ 점검자 : 이상현

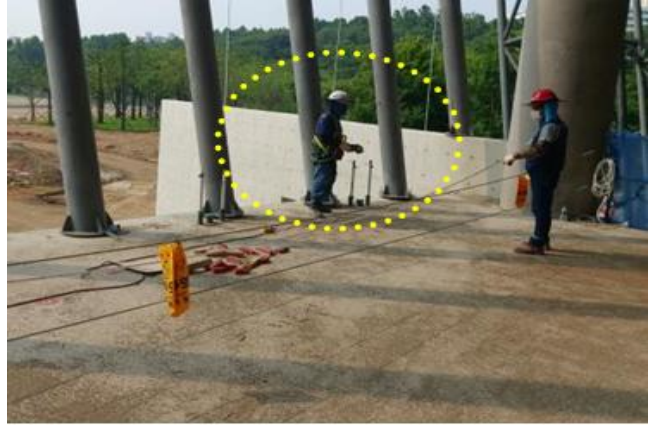
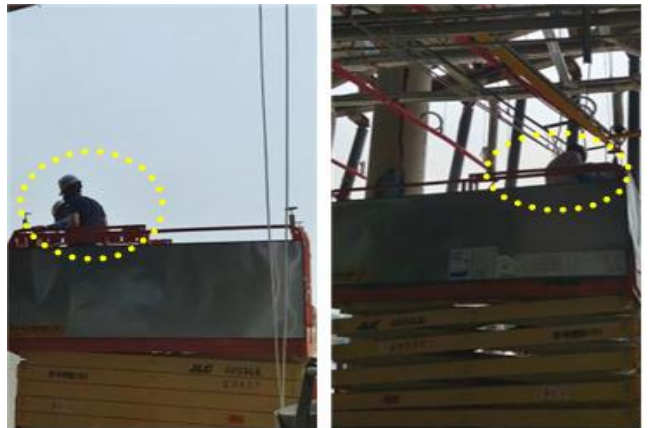
○ 추락재해 예방(건축부)

- 홍보관 지지철물 고정 작업자는 추락 위험이 있는 단부에서 안전대 고리를 체결하지 않고 작업중으로, 고소작업자는 반드시 안전대 고리를 체결하도록 교육하고 관련사항 재발방지 조치하기 바람
- 고소작업대 작업시 탑승자는 반드시 안전대를 착용 및 고리체결을 하고 과상승방지장치를 인출하고 작업할 수 있도록 관리하기 바람
- ※ 산업안전보건기준에 관한 규칙 제42조(추락의 방지)

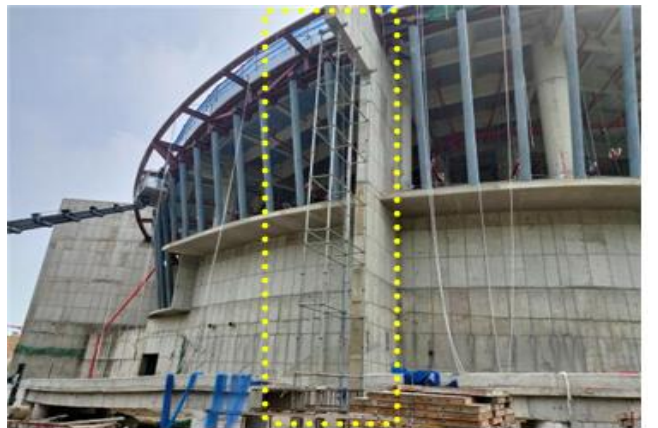
○ 거푸집동바리 안전(건축부)

- 홍보관 뒤편 해체 예정인 동바리는 폭 대비 높이가 매우 높은 상태로 자립중으로, 상단 받침부 해체 시 전도 및 붕괴 우려가 있으므로 해체 전 벽 고정 조치 등 전도방지 조치하여 작업하기 바람
- ※ 건설공사장 안전관리지침 3.3.1 거푸집동바리-001(시스템 동바리)

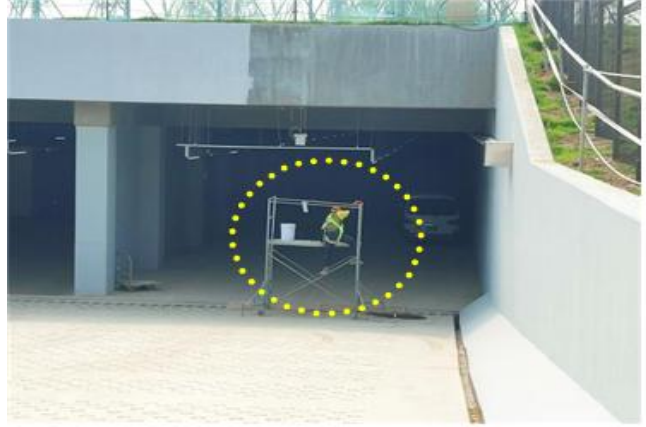
○ 가설비계 안전(방재시설부)

- 이동식비계는 해치발판을 설치하여 안쪽에서 승,하강할 수 있도록 통로를 확보하고 안전난간은 2단으로 설치하기 바람
- ※ 건설공사장 안전관리지침 3.1.1 추락 재해예방-003(이동식 비계)

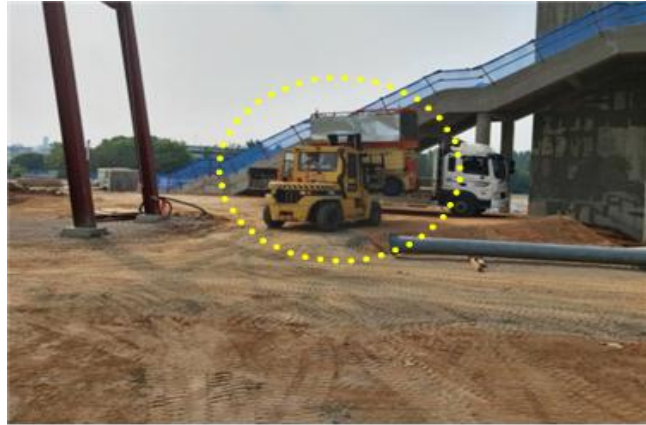
○ 건설기계 안전(건축부)

- 지게차는 후면에 협착방지봉을 설치하기 바람
며, 후진경고음 소리가 작아 충돌, 협착 우려가 있으므로 조치하기 바람
- ※ 건설공사장 안전관리지침 3.2.2 건설기계 안전-008(지게차)

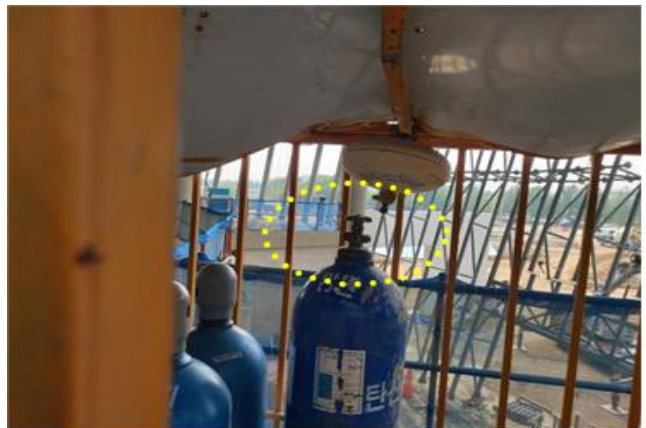
○ 화재/폭발/질식 재해 예방(건축부)

- 홍보관 위험물보관소 내 가스용기 보관 시 캡을 씌워 보관하기 바람
- ※ 건설공사장 안전관리지침 3.1.6 화재, 폭발, 질식 재해예방-002(고압가스 용기 등 저장 및 보관)
