정기(기동점검) 점검 결과보고

[신상도 지하차도 확장공사]

- 점검일시 : 2021.09.28 (화)
- 점검결과
- ◆ 점검자 : 이상현

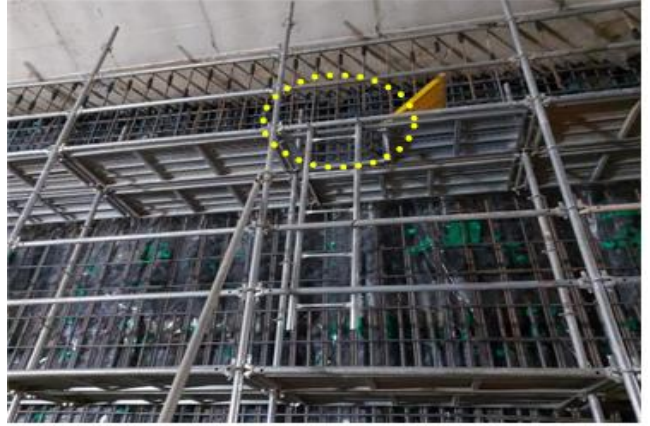
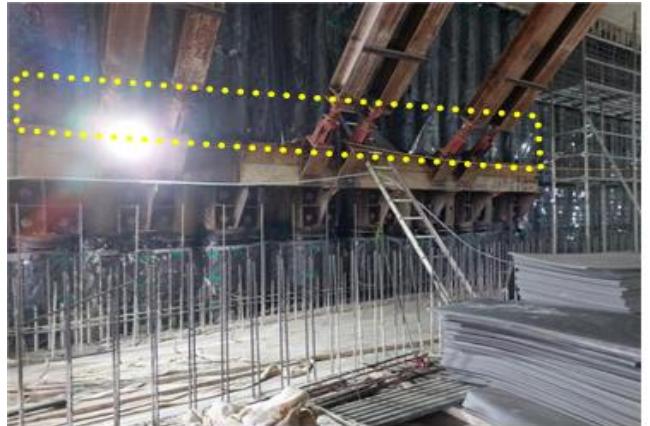
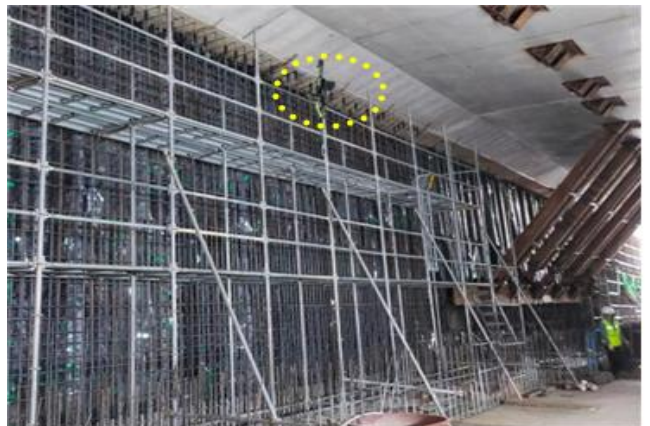
○ 추락재해 예방(방재시설부)

- 해치발판은 추락 우려가 있으므로 미사용시 덮개를 닫아 놓기 바람
 - 지하차도 BOX 띠장 상부는 별도의 추락 안전 시설이 없으므로 사다리를 사용하여 올라갔을 시 추락 우려가 있으므로 추가 작업이 있는 경우 이에 대한 안전대책 강구하여 작업하기 바람
 - 지하차도 BOX 비계는 벽체방향 난간이 없는 상태이나, 근로자가 작업 중 벗어놓은 것으로 추정되는 안전대가 걸려 있음이 확인됨에 추락 우려가 있는 장소에서는 안전대를 반드시 착용하도록 수시로 교육하기 바람
- ※ 산업안전보건기준에 관한 규칙 제42조(추락의 방지)

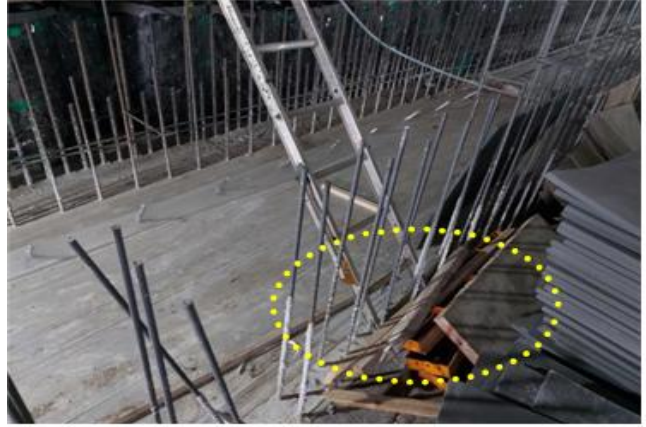
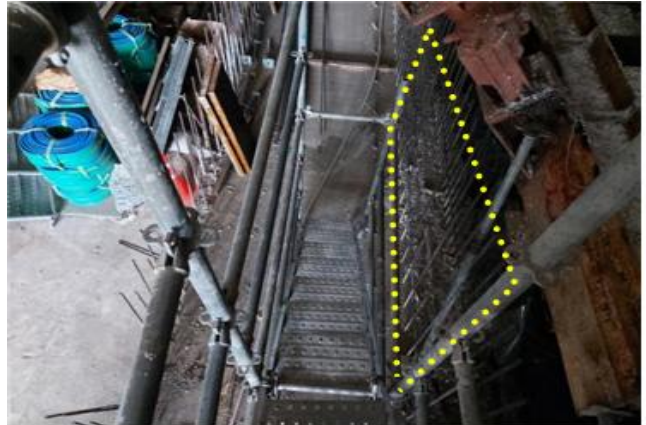
○ 가설통로 안전(방재시설부)

- 일자형 사다리 사용시 아웃트리거를 확장하여 사용하기 바람
- 지하차도 BOX 좌측 비계 계단은 벽체방향 난간이 일부 미설치 되어 있으므로 조치하기 바람
- ※ 산업안전보건기준에 관한 규칙 제22조(통로의 설치)

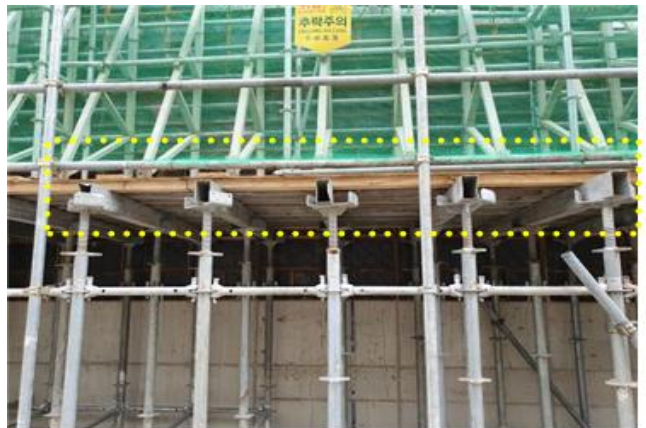
○ 거푸집동바리 안전(방재시설부)

- 종점부 U타입 솔져 거푸집 하단의 동바리는 U헤드 썸기를 설치하여 작업하기 바람
- ※ 건설공사장 안전관리지침 3.3.1 거푸집동바리-001(시스템동바리)

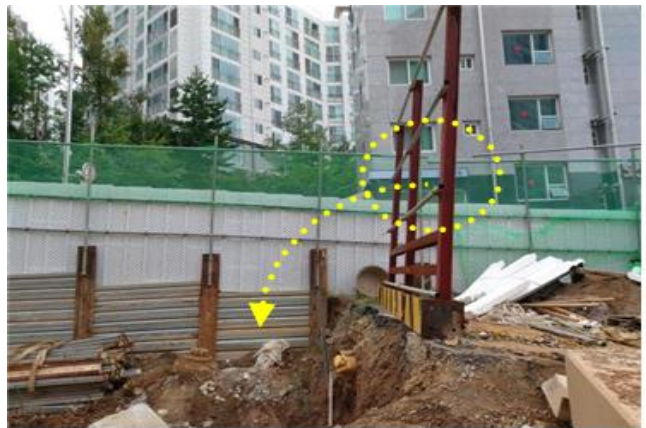
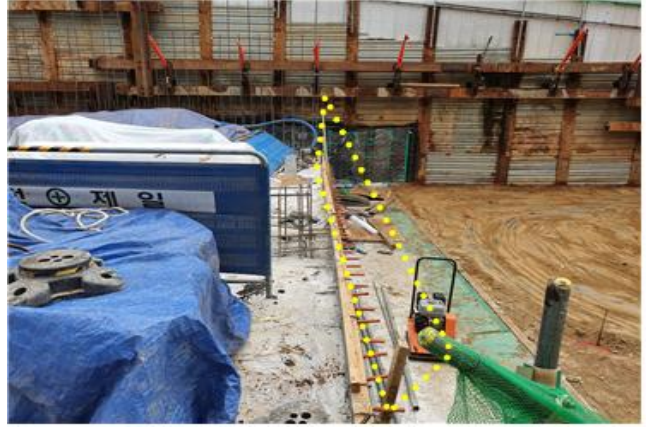
○ 전도재해 예방(방재시설부)

- 시점부 불안정하게 세워 놓은 철골 구조물은 전도 우려가 있으므로 눕혀서 적치하기 바람
- 시점부 기초 타설로 인한 단차부는 전도 우려가 있으므로 안전시설 설치하기 바람
- ※ 산업안전보건기준에 관한 규칙 제3조(전도의 방지)

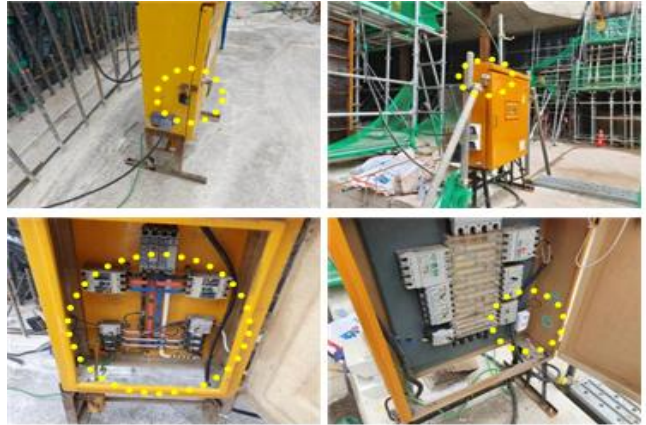
○ 감전재해 예방(방재시설부)

- 현장의 분전반들은 아래 사항에 대하여 조치하기 바람

- ① 분전함 잠금관리 철저
- ② 내부 충전부 방호조치
- ③ 내부에 접지선이 절단된 콘센트 제거

※ 건설공사장 안전관리지침 3.1.4 감전재해예방-002(가설분전함)
