정기(기동점검) 점검 결과보고

[신림선 도시철도 민간투자사업 건설공사(3공구)]

□ 점검일시 : 2021.12.08 (수)

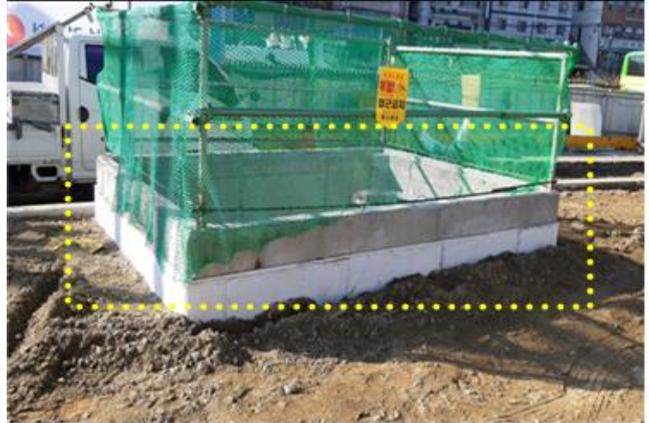
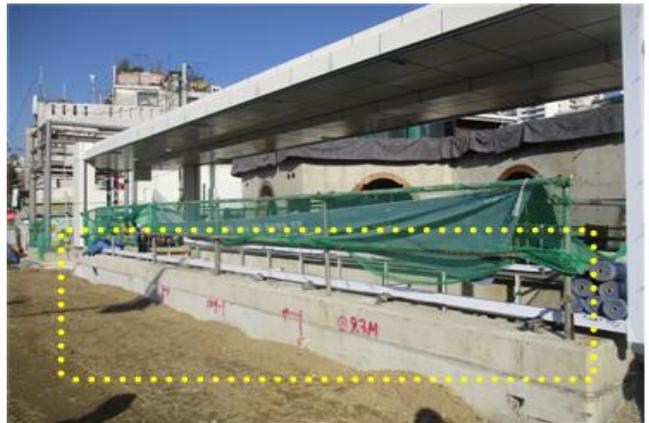
○ 추락재해 예방(도시철도사업부)

- 정거장 및 환기구에 하부가 고정되지 않은 추락 방호망이 다수 발견됨에 따라 각 정거장별 전수조사 하여 고정조치 요함

※ 산업안전보건 기준에 관한 규칙 제42조(추락의 방지)

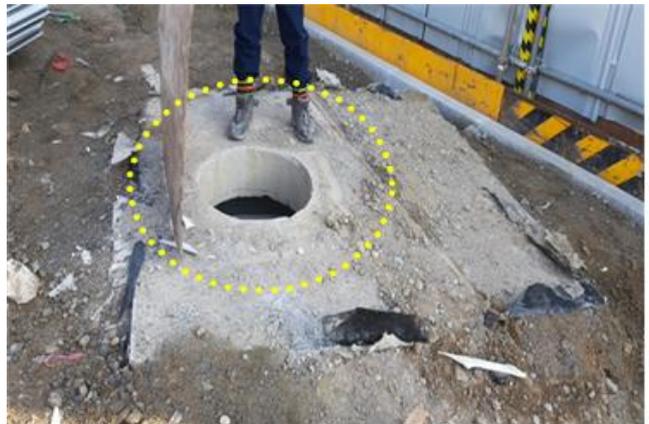
○ 추락재해 예방(도시철도사업부)

- 정화조 맨홀 뚜껑의 안전 조치가 미흡하여(임시 덮개가 가벼움) 근로자 이동시 낙상사고가 발생할 수 있으므로 안전 조치 바람(110정거장)

※ 산업안전보건 기준에 관한 규칙 제43조(개구부 등의 방호 조치)

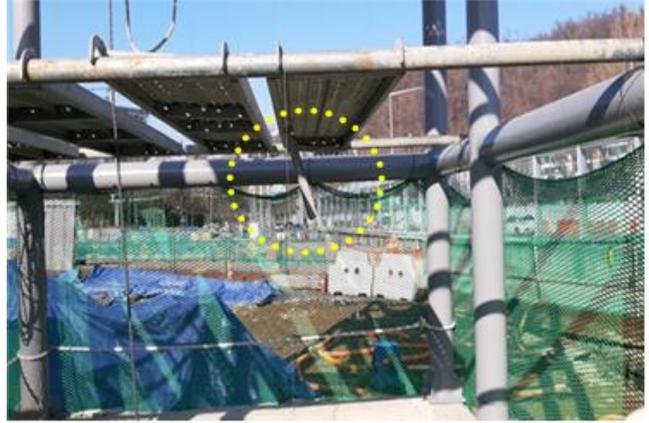
○ 낙하·비래 재해 예방(도시철도사업부)

- 외부 엘리베이터 작업대 발판 철제가 일부 파손되어 낙하에 의한 안전사고를 유발할 수 있으므로 조치 요망(111정거장)

※ 산업안전보건 기준에 관한 규칙 제14조(낙하물에 의한 위험의 방지)

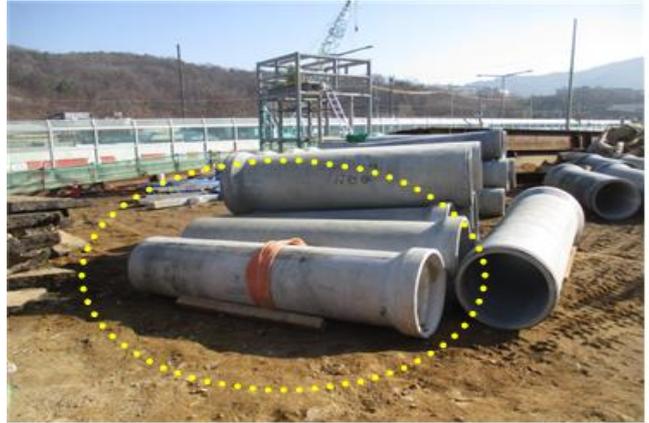
○ 중량물취급 안전(도시철도사업부)

- 휴관 인입 작업 시 한줄걸이로 인한 자재 이탈, 낙하 우려가 있으니 2줄걸이, 유도로프 체결 등 양중작업 기준을 준수하여 작업바람

※ 건설공사장 안전관리지침 3.2 (중량물 취급 안전)

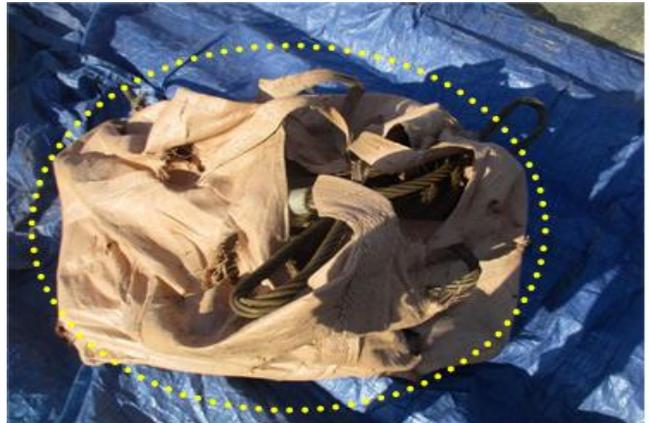
○ 중량물취급 안전(도시철도사업부)

- 현장에서 사용하는 파손된 항공마대는 즉시 반출하고, 날카로운 자재 보관 후 양중 시 낙하에 의한 안전사고 발생 우려가 있으므로 조치 요망

※ 건설공사장 안전관리지침 3.2 중량물취급-005(항공마대)

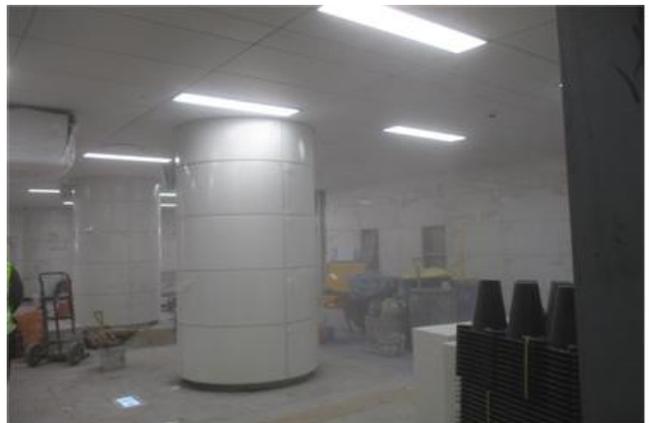
○ 기계기구 안전(도시철도사업부)

- 정거장 내부 바닥시공을 위해 대리석 커팅 작업 시, 집진장치 설치 후 작업 요망(111정거장)

※ 건설공사장 안전관리지침 3.2 기계·기구-002(핸드글라인더)

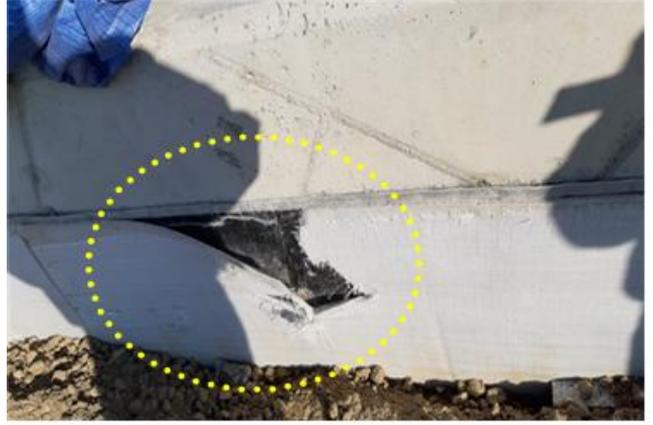
○ 품질관리(도시철도사업부)

- 출입구 되메우기 작업 전 파손된 보호재 및 내부방수재는 보수 요망(109정거장)
