정기(기동점검) 점검 결과보고

[남부순환로(개봉1동사거리주변)평탄화공사]

- 점검일시 : 2021.12.21 (화)
- 점검결과
- ◆ 점검자 : 정진혁

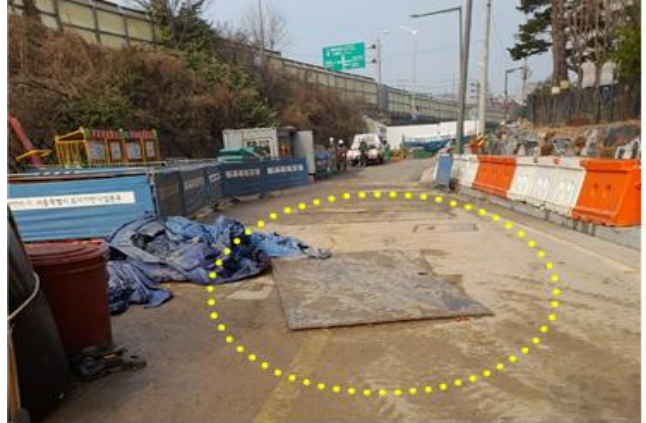
- 큰굴다리 비개착 도달기지 인근 도로 중앙에 철판이 바닥에서 일부 이격된 상태로 거치되어 근로자, 주민 통행 중 걸려서 전도사고가 발생할 수 있으므로 유격이 없도록 조치 요망(1-1)
- 큰굴다리 비개착 추진기지 작업장으로 통행하는 가설계단에 흔들림이 발생하므로 정비 요망(1-2)
- 큰굴다리 비개착 추진기지에 작업대로 올라가는 가설계단을 고정되지 않은 절단 H-Pile을 사용하고 있어 전도사고가 발생할 수 있으므로 가설계단으로 정비 요망(1-3)
- ※ 산업안전보건기준에 관한 규칙 제3조(전도의 방지), 제22조(통로의 설치)
- ※ 건설공사장 안전관리지침 3.1.2 가설통로 안전-003(계단)

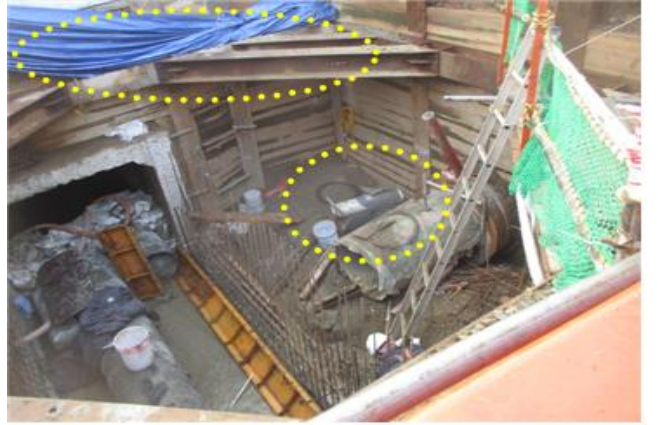
- 개봉1사거리 강관추진 추진기지 철근배근 및 거푸집 설치 작업장은 콘크리트 타설 후 동절기 양생을 위해 작업장 상부 전체를 청탁지로 덮고 등유를 사용하는 열풍기를 가동할 예정으로 밀폐공간 내 작업 시의 조치 사항을 사전에 준비하여 적용하고 화재에 대한 내/외부 조치도 철저히 대비 요망(3-1)
 - 큰굴다리 비개착 도달기지에 위치한 위험물 보관소는 주민들에게 노출된 공간에 있으므로 손을 넣어 만지지 못하도록 조치하고 수량관리 철저히 수행 요망(3-2)
 ※ 산업안전보건기준에 관한 규칙 제10장 밀폐공간 작업으로 인한 건강장해의 예방, 제16조 (위험물 등의 보관)

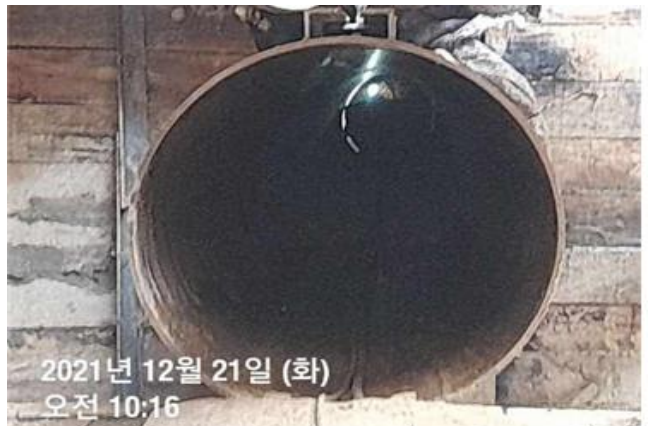
- 큰굴다리 비개착 추진기지 측벽6열 굴진구간 막장의 지반상태가 골재가 매립된 것으로 판단되고 지하수위 아래에 위치하여 지하수 유출로 막장이 붕괴될 경우 매몰사고가 발생할 수 있으므로 내부 상황을 외부에서 관찰할 수 있는 방법과 긴급대피 방안을 마련하여 작업반 교육 및 관리 요망(4-1)
 ※ 산업안전보건기준에 관한 규칙 제360조(작업의 중지 등)
