정기(기동점검) 점검 결과보고

[위례선 도시철도 건설공사]

□ 점검일시 : 2024.02.02 (금)

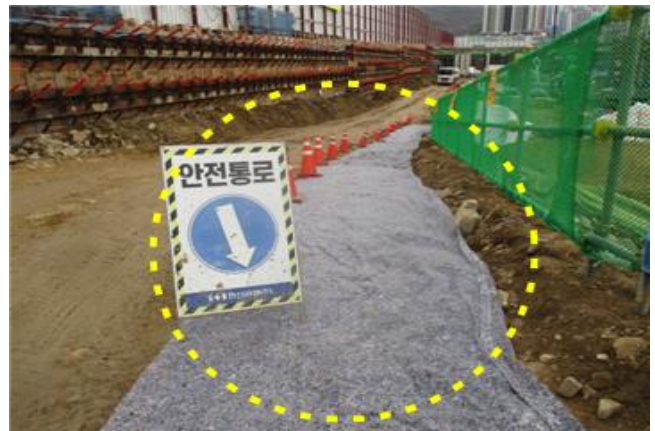
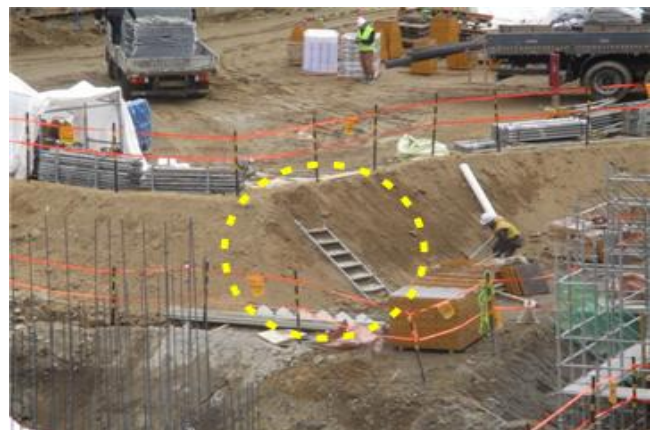
○ 가설통로 안전(도시철도토목부)

- 암버력 위에 부직포를 덮어서 안전통로를 조성하여 근로자 이동시 발목부상 등 전도재해 우려있음.

- 사면단부에 설치된 가설계단이 짧고 미고정되어 있고, 웨빙띠 사이로 자재 운반시 안전사고 우려있음.

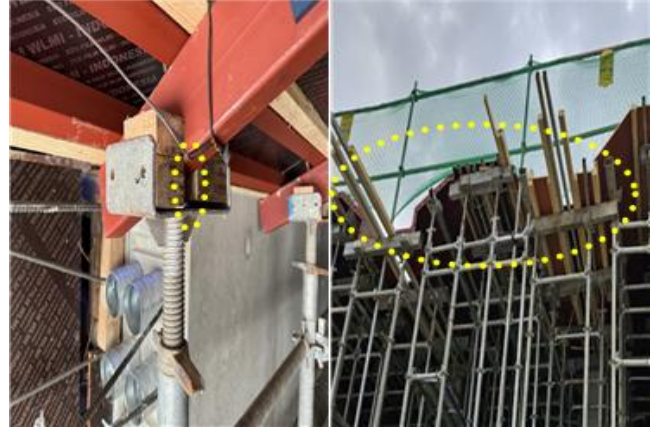
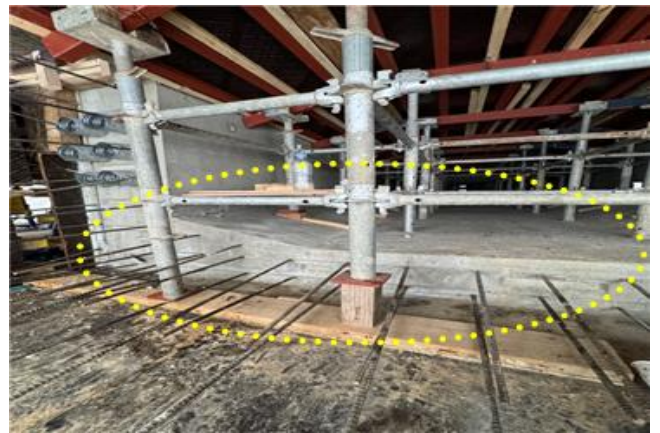
○ 거푸집동바리 안전(도시철도토목부)

- 거푸집 동바리 설치와 관련하여 다음사항이 미흡하게 운영되고 있으므로 개선 요망

- ①현치부 수직경사구간 받침목을 보완하여 설치요망
- ②바닥 거푸집 볼트가 미설치되거나 타설이 진행된 곳은 볼트가 풀려있으므로 조립도에 따른 볼트 체결 관리 요망
- ③동바리 하부는 잭베이스를 이용하여 설치하도록 하고, 수직재 접합부는 흔들리지 않도록 연결요망

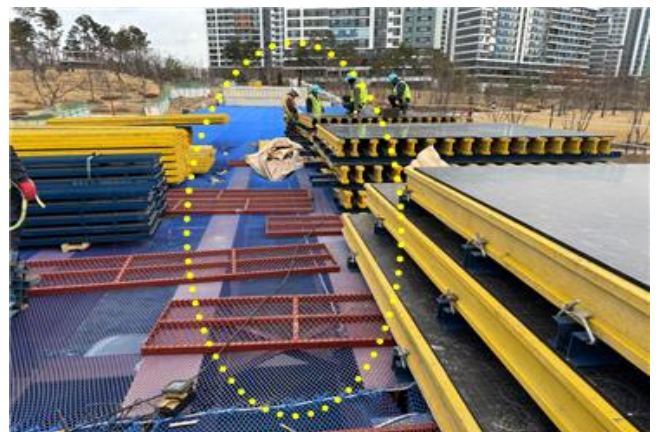
○ 가설통로 안전(도시철도토목부)

- 공사장 가설통로와 관련하여 다음사항을 개선 조치 요망①바닥 거푸집 제작작업장 주변 작업 발판이 불균형하게 설치되어 있으므로 개선 필요

- ②바닥 거푸집 제작작업장으로 이동하는 작업발판이 불균형하게 설치되어 있으므로 개선 필요
- ③가설밴트 수직승강로와 교량 측면(분전반 취

급)으로 가는 가설통로가 미설치 되어 있음

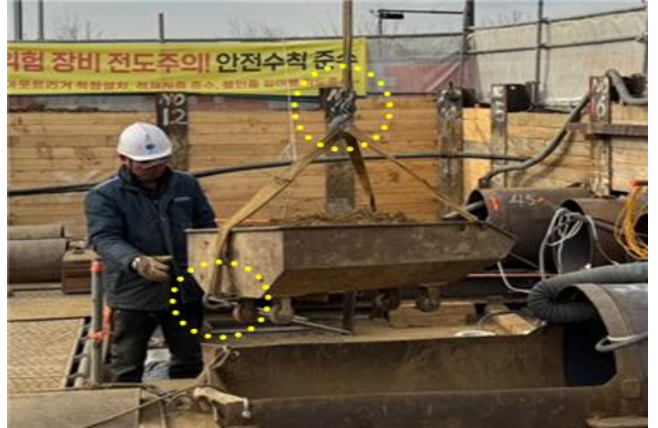
○ 중량물취급 안전(도시철도토목부)

- 인력 굴착토 양중 작업과 관련하여 다음사항을 개선 요망

- ① 현장에서 제작한 중량물 취급용구에 대하여 비파괴시험을 실시하고 안전율을 확보 요망
- ② 샤키는 측면으로 양중하지 않도록 구조 개선 요망
- ③ 흙 해지방지장치 기능을 사용할수 없는 섬유 로프를 사용하고 있으므로 개선 필요

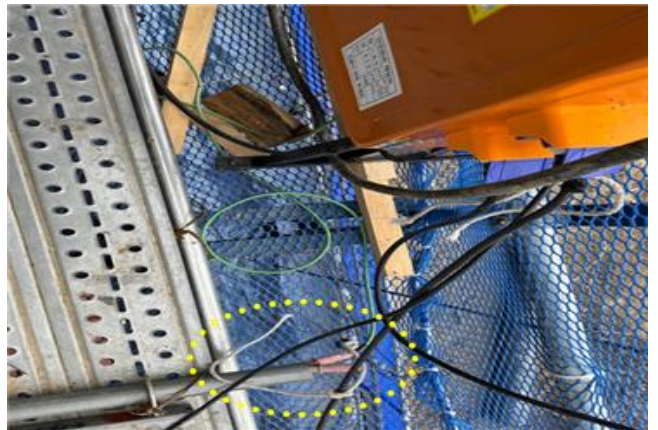
○ 감전재해 예방(도시철도토목부)

- 감전재해 예방을 위한 분전함 외함접지 미설치 되어있고 접지 연결이 낙하물방지망으로 인해 도전성이 낮게 설치되어 있으므로 즉시 시정 요망

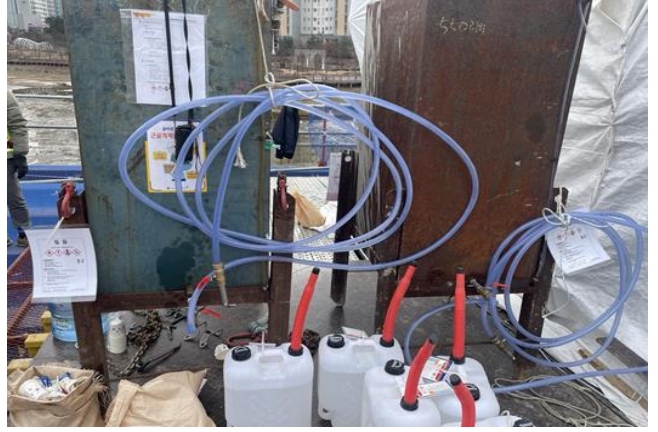
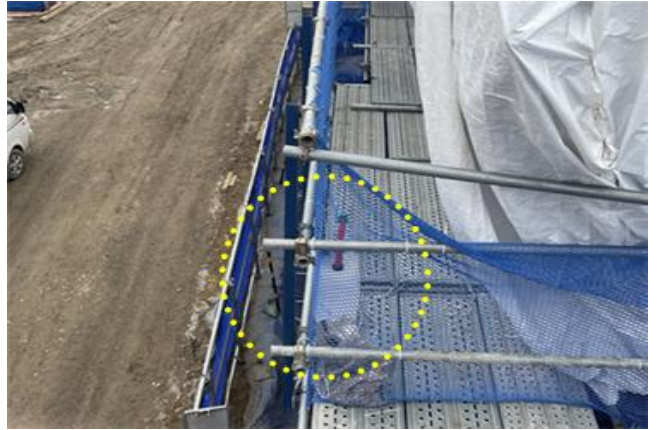
○ 화재/폭발/질식 재해 예방(도시철도토목부)

- 열풍기에 사용되는 등유 저장탱크는 화재예방을 위하여 화재 경고 표지 부착 및 관리자를 지정하여 관리하시고 유사시 초기진압을 위한 소화기를 추가 설치하시길 바람
- 현장 곳곳에 소분된 등유가 배치되어 있으므로 관리하시길 바람

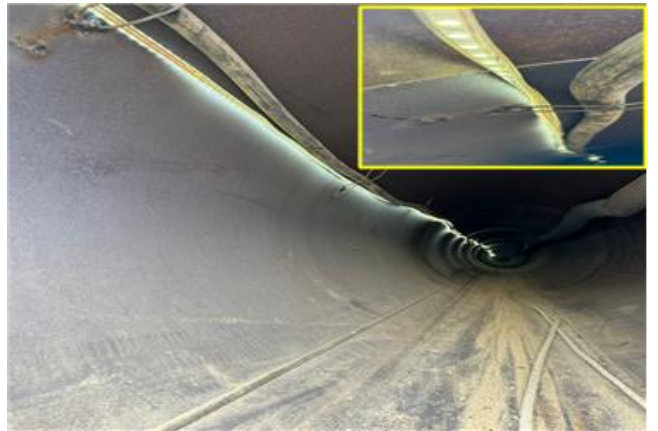
○ [모범사례]작업장조도 확보(도시철도토목부)

- 부피가 작고 파손 위험이 적은 LED 조명기구를 강관 압입구간에 설치하여 근로자 통행로 확보에 도움이 되고 전구 충돌에 의한 재해를 예방할 수 있는 우수한 사례임
