정기(기동점검) 점검 조치결과보고

[한양도성 해화동 전시안내센터 주변 위험구간 성벽 해체 및 복원공사]

□ 점검일시 : 2024.05.23 (목)

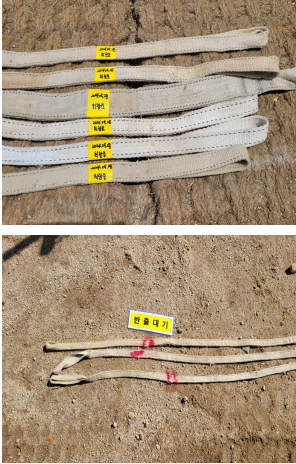
| 지적내용 | 점검사진 | 조치일자 | 조치사진 |
|---|--|---|--|
| <p>○ 낙하·비래 재해 예방</p> <p>- 성돌 양중작업 시 사용되는 슬링벨트에 대하여 점검 실시 및 점검결과 부착하기 바람</p> <p>※ 위험성평가 권고(반영)사항</p> <p>※ 산업안전보건기준에 관한 규칙 제169조(고임이 끊어진 섬유로프 등의 사용금지)</p> <p>※ 벨트 슬링 사용·점검 등에 관한 기술지침 (KOSHA GUIDE G-132-2023)</p> | | <p>2024.05.28</p> <p>- 슬링벨트 안전 점검 실시</p> <p>1. 검사필증 확인</p> <p>2. 노후 상태 확인</p> <p>3. 손상 확인.</p> <p>점검필증 확인 내용</p> <p>- 최대사용 하중 (560~1400kg), 안전율 (7), 벨트폭(치수 25mm) 제조사의 규격 (25mm x2M, 3M), 제조사명(유양산업), 제조년월일 (23년 11월)</p> <p>조치 내용 :</p> <p>- 점검일자, 점검자 부착 완료함.</p> <p>- 손상된 슬링벨트는 붉은색 표시 후 외부 반출하여 폐기 함.</p> | |
