〈동절기 사회복지시설 안전점검표 작성방법〉

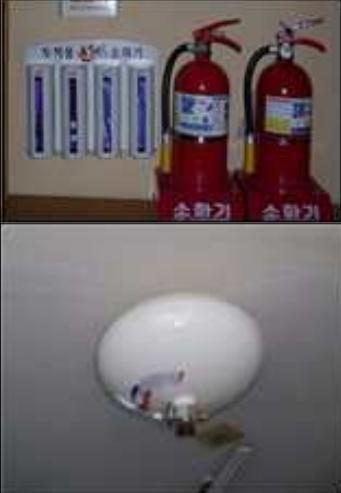
<ul style="list-style-type: none"> • 바닥면적 33m² 이상 각 실별로 소화기 설치 • 각층마다 소형소화기는 20m 간격으로, 대형소화기는 30m 간격으로 설치 • 주방이나 보일러실에는 바닥면적 25m²마다 소화기 비치하고, 별도로 자동화산소화기 설치 (스프링클러설비·물분무등 소화설비 등으로 대체 가능) • 주방화재용 소화기 1개 이상 설치 • 소화기 표지를 보기 쉬운 곳에 부착 	<ul style="list-style-type: none"> • 「소방시설법」 시행령 별표5 및 소방청 고시 「소화기구 및 자동소화장치의 화재 안전 기준」 참고

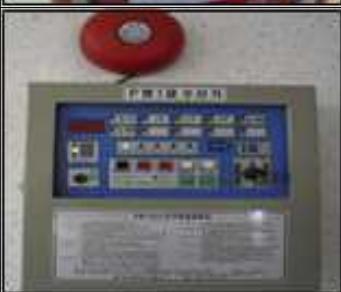
<ul style="list-style-type: none"> • 자동화재 탐지설비가 기준에 맞게 설치되어 정상작동 됨 • 전원 표시등에 불이 켜져 있음 • 시각경보기가 설치되어 있음 	<ul style="list-style-type: none"> • 자동화재탐지설비 : 생활시설 및 연면적 400m² 이상 노유자시설 • 시각경보기 : 노유자시설 • 「소방시설법」 시행령 제15조의6·별표5 및 소방청 고시 「자동화재탐지설비 및 시각경보장치의 화재안전기준」 참고

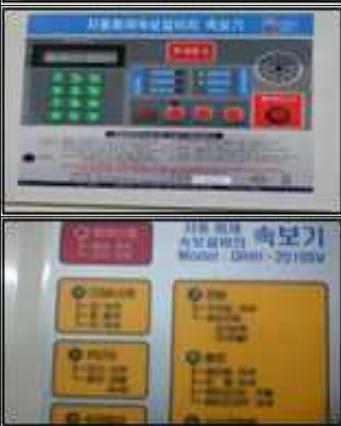
<ul style="list-style-type: none"> • 자동화재속보설비가 기준에 맞게 설치되어 정상작동 됨 • 전원표시등에 불이 켜져 있음 • 소방서와 바로 연결되어 있음 	<ul style="list-style-type: none"> • 생활시설 및 바닥면적 500m² 이상인 층이 있는 노유자시설(24시간 상시 근무인 있을 경우 예외 인정) • 「소방시설법」 시행령 제15조의6·별표5 및 소방청 고시 「자동화재속보설비의 화재안전기준」 참고

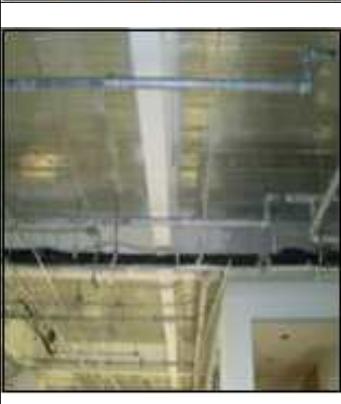
<ul style="list-style-type: none"> • 간이스프링클러설비가 기준에 맞게 설치되어 있음 • 스프링클러 헤드가 모두 잘 보이며, 실수 반경에 장애물이 존재하지 않음 	<ul style="list-style-type: none"> • 생활시설 및 해당 시설로 사용하는 바닥면적의 합계가 300m² 이상 600m² 미만인 노유자시설(단, 스프링클러설비 등이 설치된 경우 그 범위 내에서 면제) • 「소방시설법」 시행령 제15조의6·별표5 및 소방청 고시 「간이 스프링클러설비의 화재안전 기준」 참고
