17. 개봉사거리남측(현황+개선)

■ 개선 내용

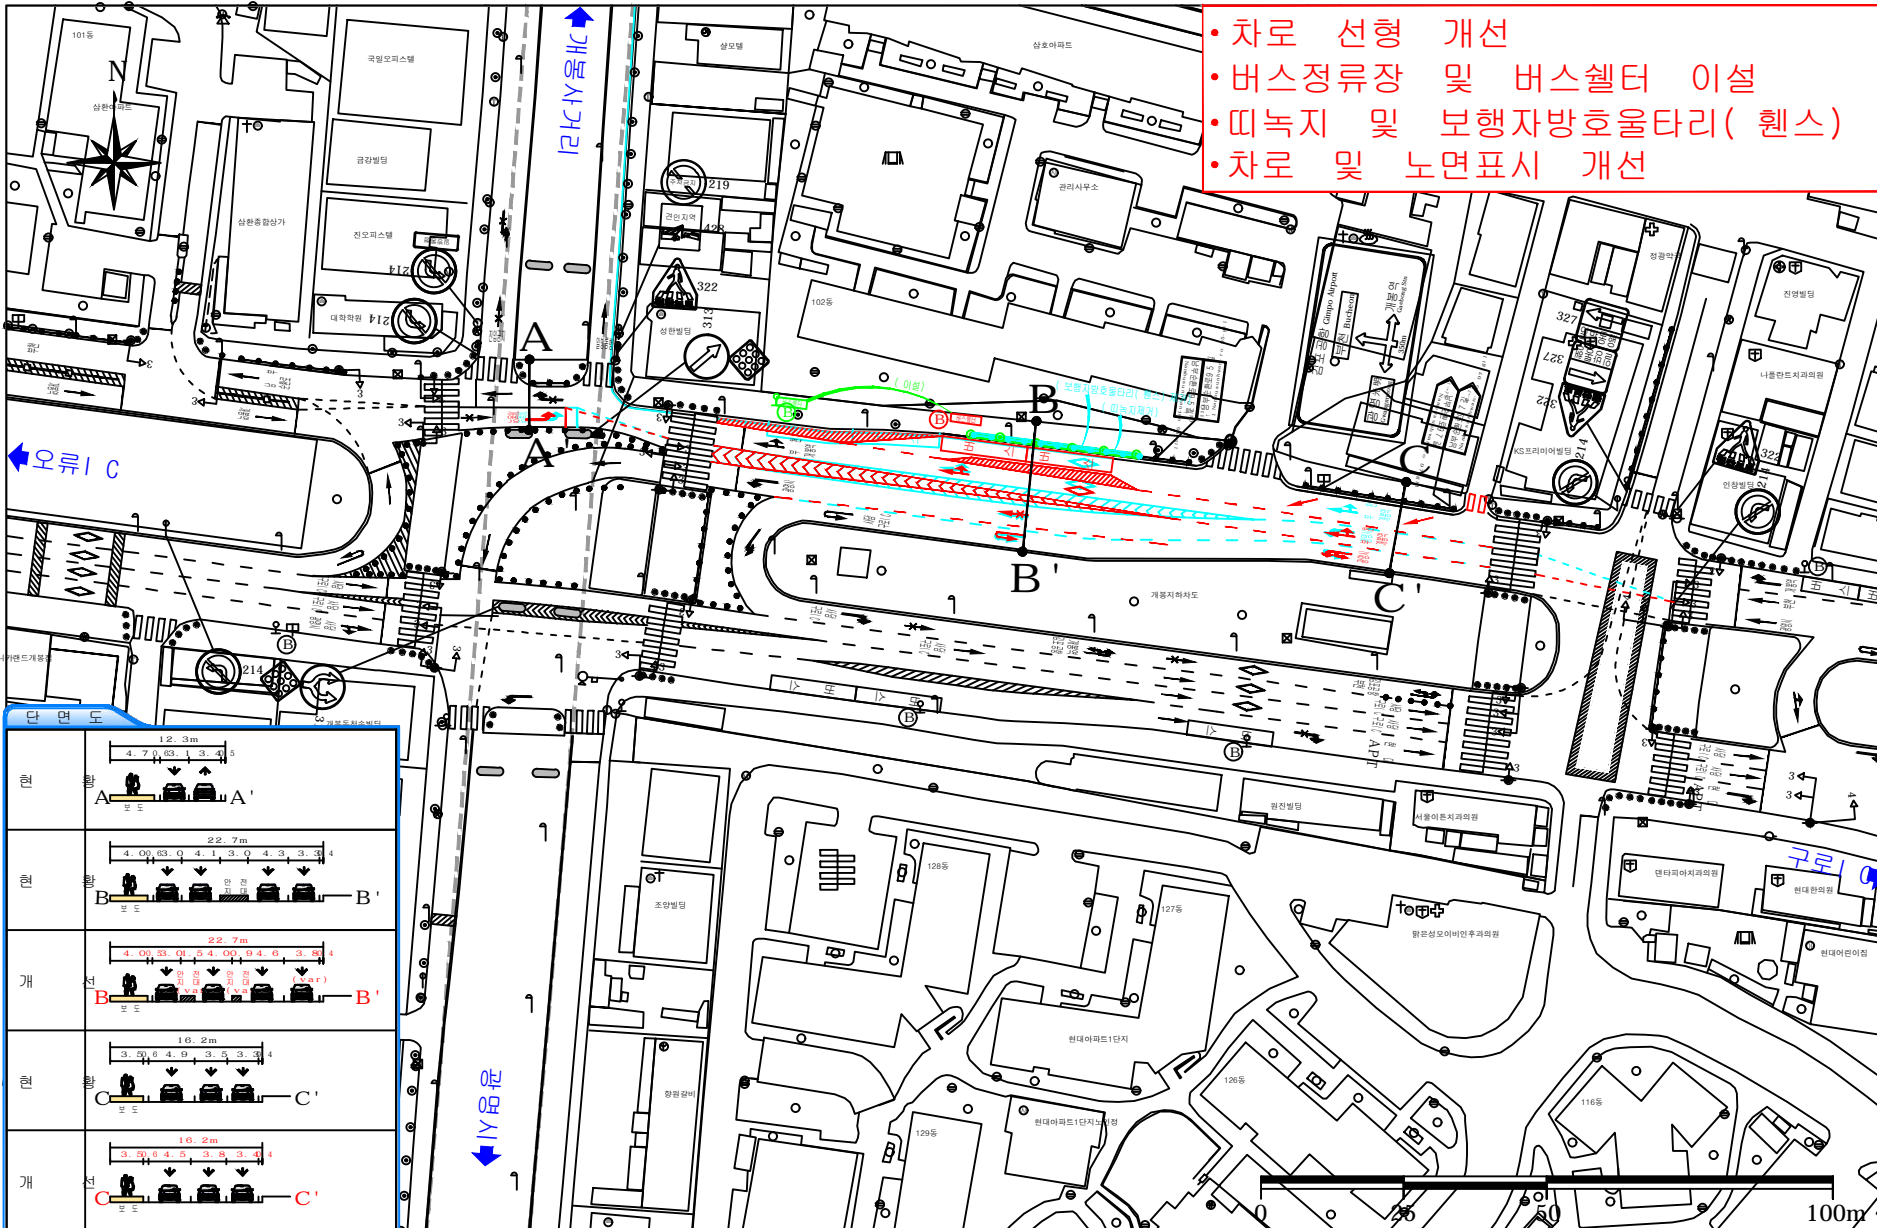
- 차로 선형 개선
- 버스정류장 및 버스쉘터 이설
- 띠녹지 및 보행자방호울타리(웁스)
- 차로 및 노면표시 개선

- 현 황(검정)
- 신 설(빨강)
- 이 설(초록)
- 철 거(하늘)
