01. 상도1동주민센터입구(현황+개선)

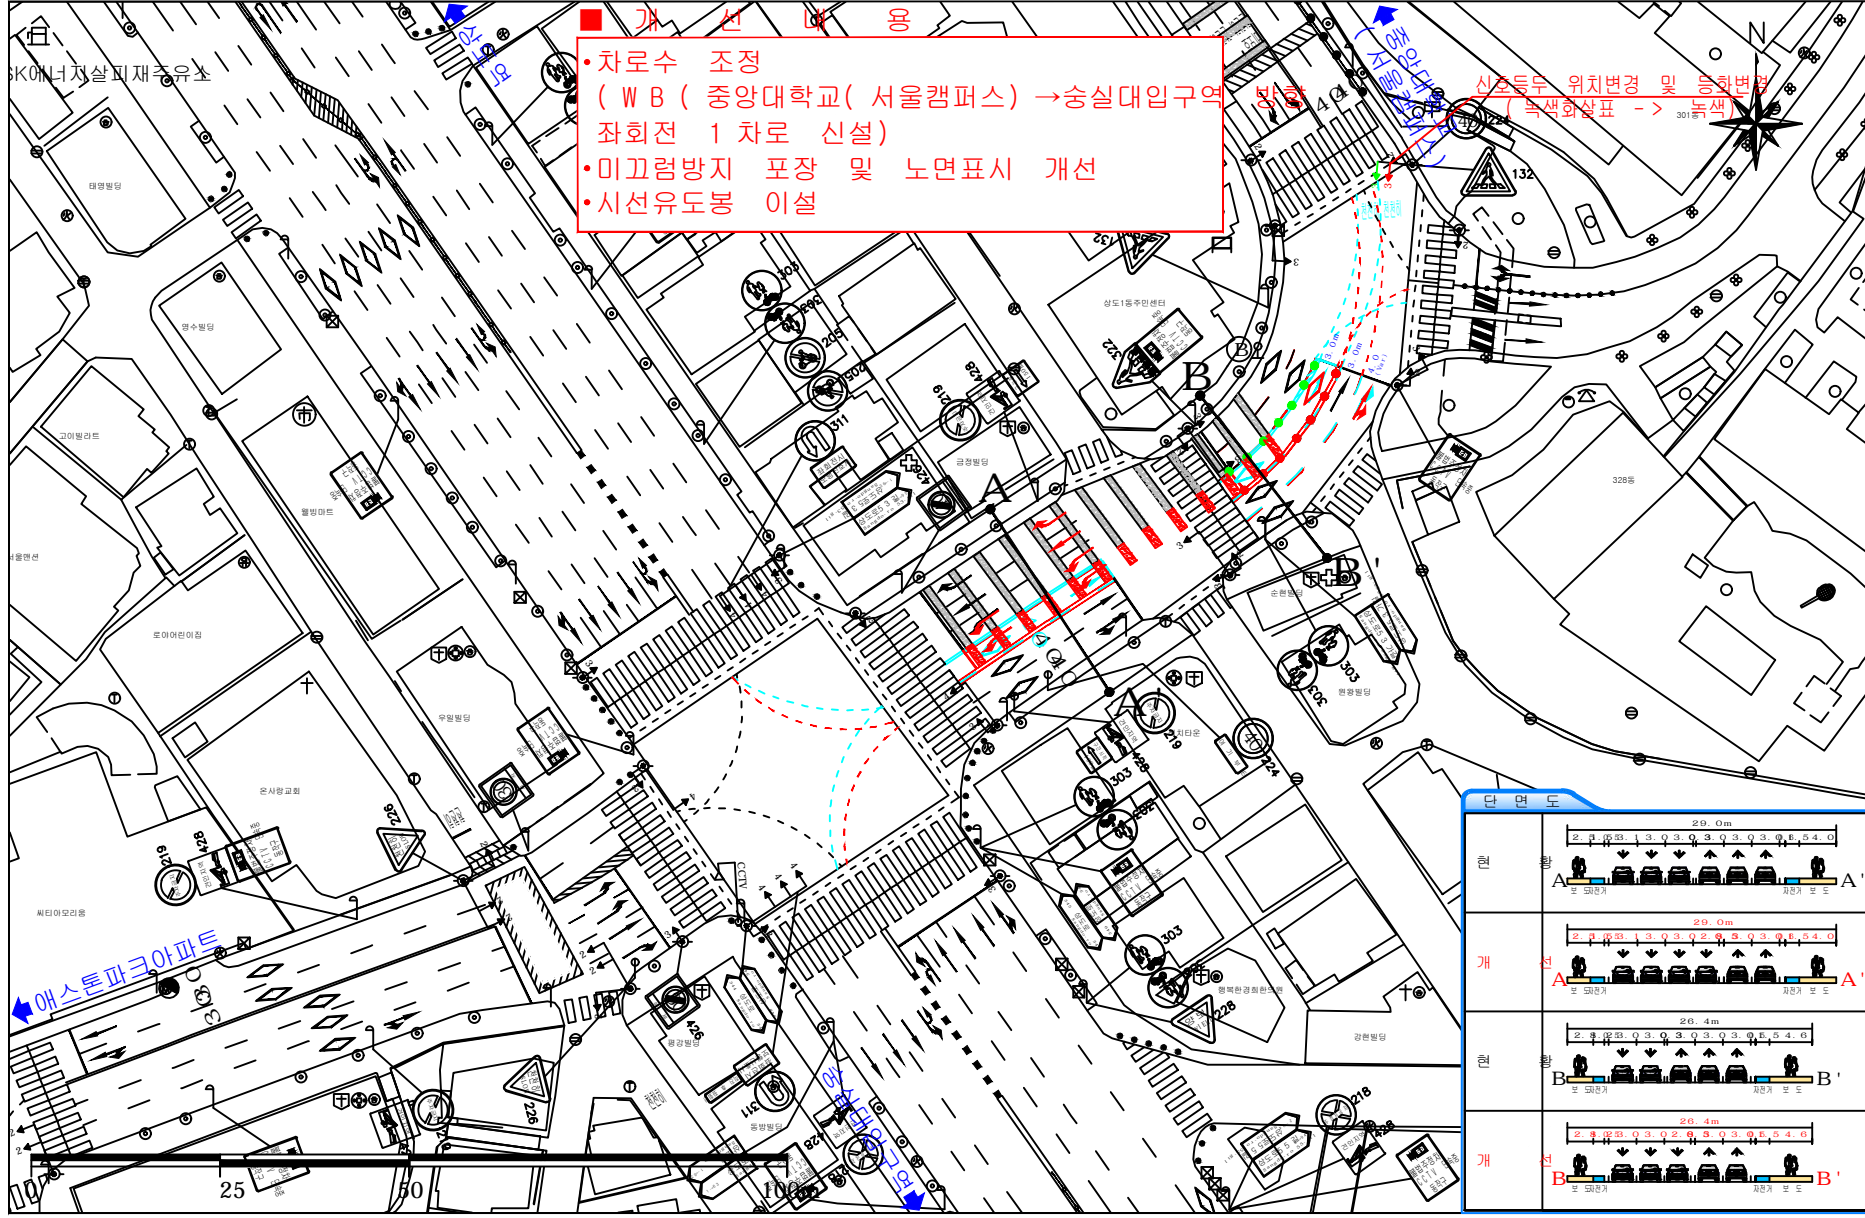
- 개선 내용**
- 차로수 조정
(WB (중앙대학교(서울캠퍼스) → 송실대입구역 방향)
좌회전 1차로 신설)
 - 미끄럼방지 포장 및 노면표시 개선
 - 시선유도봉 이설
