- 안정적인 아리수 공급과 급수불편 최소화를 위한 -
겨울철 급수대책 추진계획

2018. 10.

상수도사업본부
 (계측관리과)

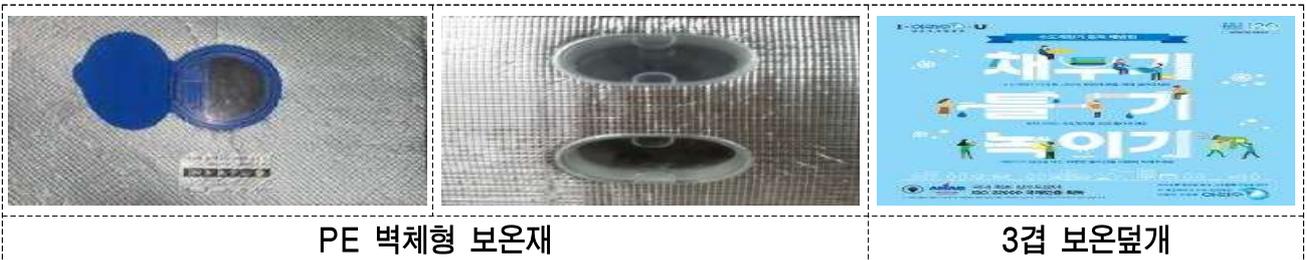
- 노후 연립·다세대주택 계량기함 PE보온(벽체형) 강화
 - 예년에는 복도식아파트 계량기에 PE보온재를 주로 설치하였으나,
 - 금년에는 노후 연립·다세대주택에 PE보온재 설치를 강화하고 복도식 아파트에 PE보온재 설치는 점차 축소 시행
- 계량기함 외부에 3겹 보온덮개 부착으로 보온효과 제고
 - '17년도는 2겹 보온덮개를 주로 부착하고 3겹은 시범으로 일부 부착하였으나 3겹이 더 보온효과가 높은 것으로 분석됨에 따라,
 - 금년에는 벽체형 계량기함 보온덮개 전체(35만장)를 3겹으로 확대하여 보급(3겹은 2겹 비닐사이에 에어캡 1겹이 더 있어 보온효과가 높음)

PE 벽체형 보온재

3겹 보온덮개

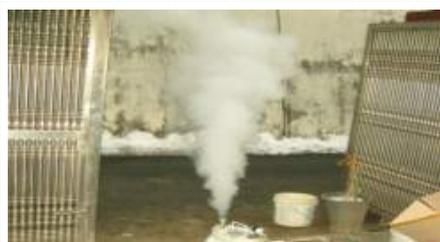
스팀식 해빙기

- 수도사업소에서 해빙기를 대여하여 동결를 수용가에서 자체적으로 해결하도록 지원(당직실에 비치하여 동결수용가 신청 시 대여)
- 해빙기 대여 시 민원인에게 사용법 교육 및 사용매뉴얼 배부

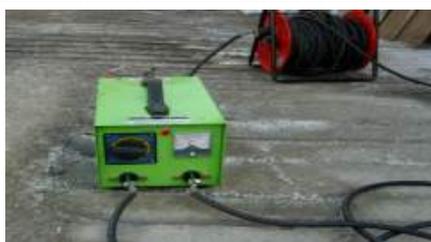
전기식 해빙기

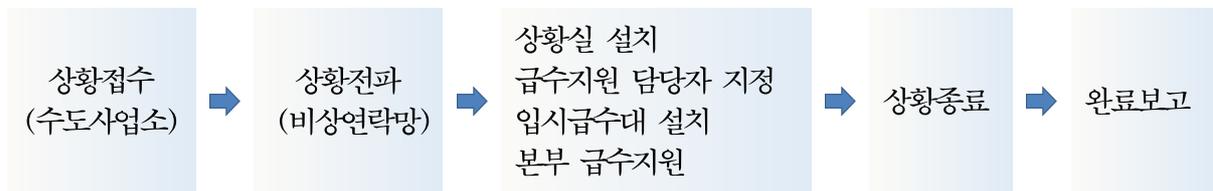
- 단수발생시 상황처리 및 운영시스템

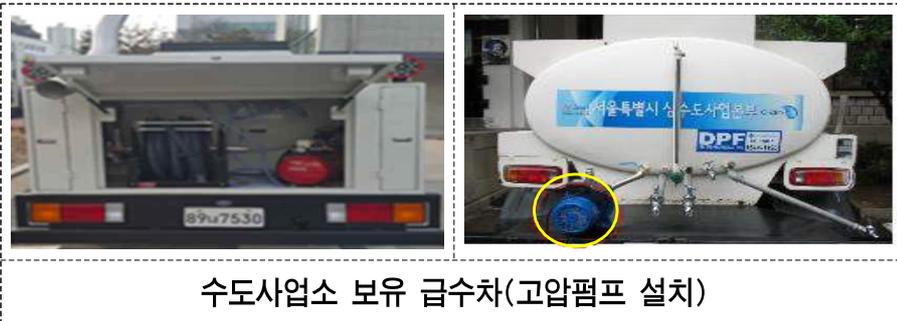
- 고층아파트 비상급수 지원계획

- 10층까지는 사업소 급수차(8대)로 급수가능(고압펌프 설치됨)
- 10층 이상은 고압소방펌프차를 지원받아 급수 가능
