정기(기동점검) 점검 조치결과보고

〔G밸리 근로자 문화 복지센터 건립공사〕

- 점검일시 : 2019.03.04 (월)
- 조치결과
- ◆ 점검자 : 최영준

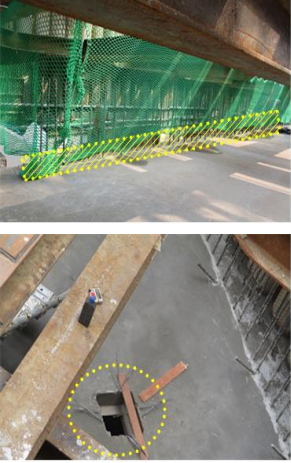
<p>○ 낙하·비래 재해 예방</p> <p>- 지하1층 자재 투입구 주변에는 발끝막이판을 설치하여 하부 작업장으로 소형기구, 자재 등이 낙하하지 않도록 조치하기 바람, 소형 천공구 간에 대해서도 고정 덮개 등을 설치하여 낙하물에 의한 안전사고가 발생하지 않도록 보완을 실시하기 바람.</p> <p>※ 산업안전보건기준에 관한 규칙 제14조(낙하물에 의한 위험의 방지)</p>

<p>2019.03.06</p> <p>조치완료</p> <p>1) 낙하물방지망 하부들 뜯부 보수완료</p> <p>2) 개구부덮게설치완료</p>
