삼양로 376~수유로 53 주변 사각형거 보수보강

하수암거 정밀안전점검 결과 콘크리트 열화, 철근노출 등 구조적 결함 및 파손정도가 심하여 정비가 시급한 하수암거를 보수·보강하여 시설물의 내구성 향상 및 구조적 안전성을 확보함으로써 안전사고 및 수해예방에 만전을 기하고자 함.

2015년도 사업계획

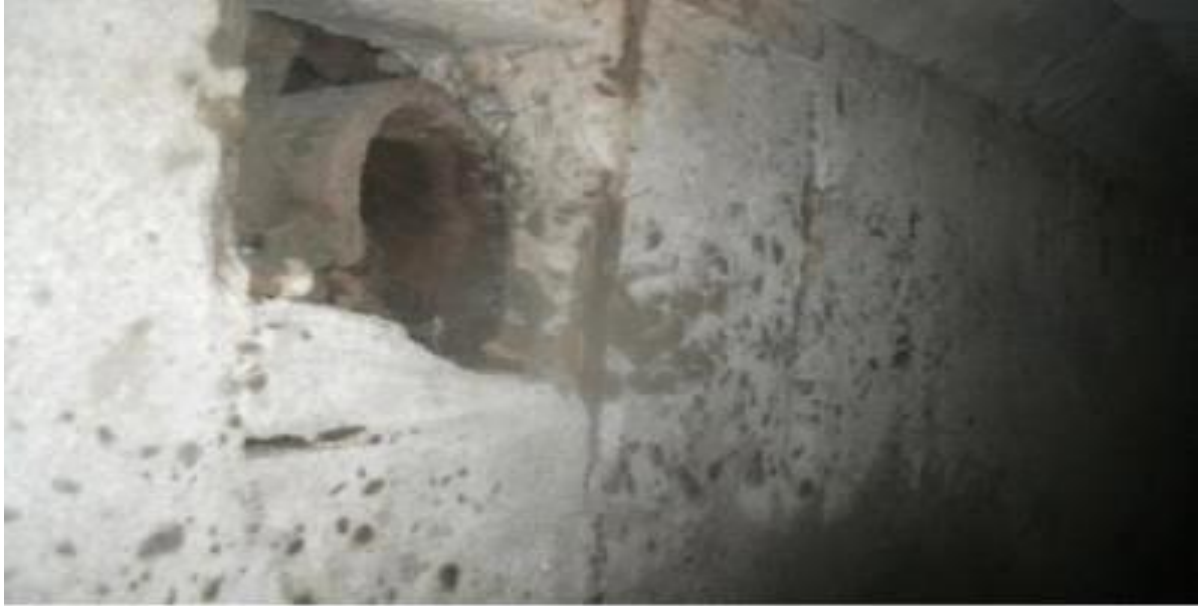
42구간 [위치도 ㉞지점]

1. 철근노출, 박리 (160m~428.5m) L=268.5m

단면보수 A=458.0㎡ 철근노출단면보수 A=69.0㎡
 - 총사업비 : 260백만원

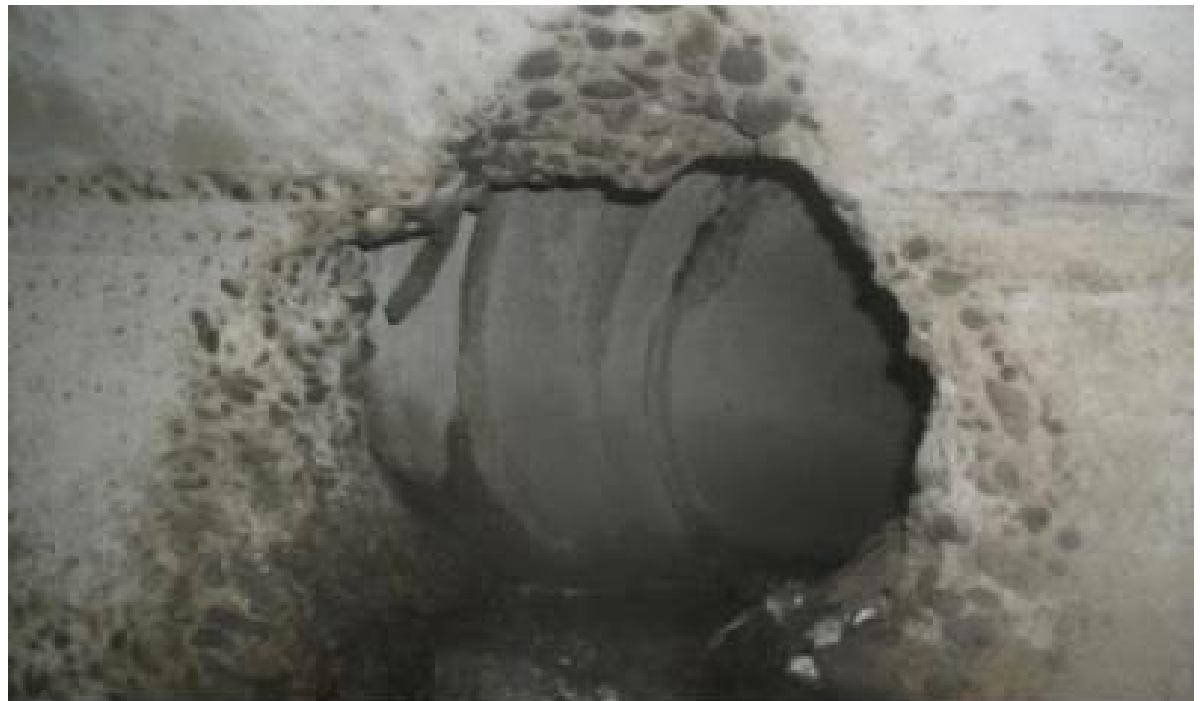
42구간 [위치도 ㉞지점]

1. 누수, 백태 (160m~428.5m) L=268.5m

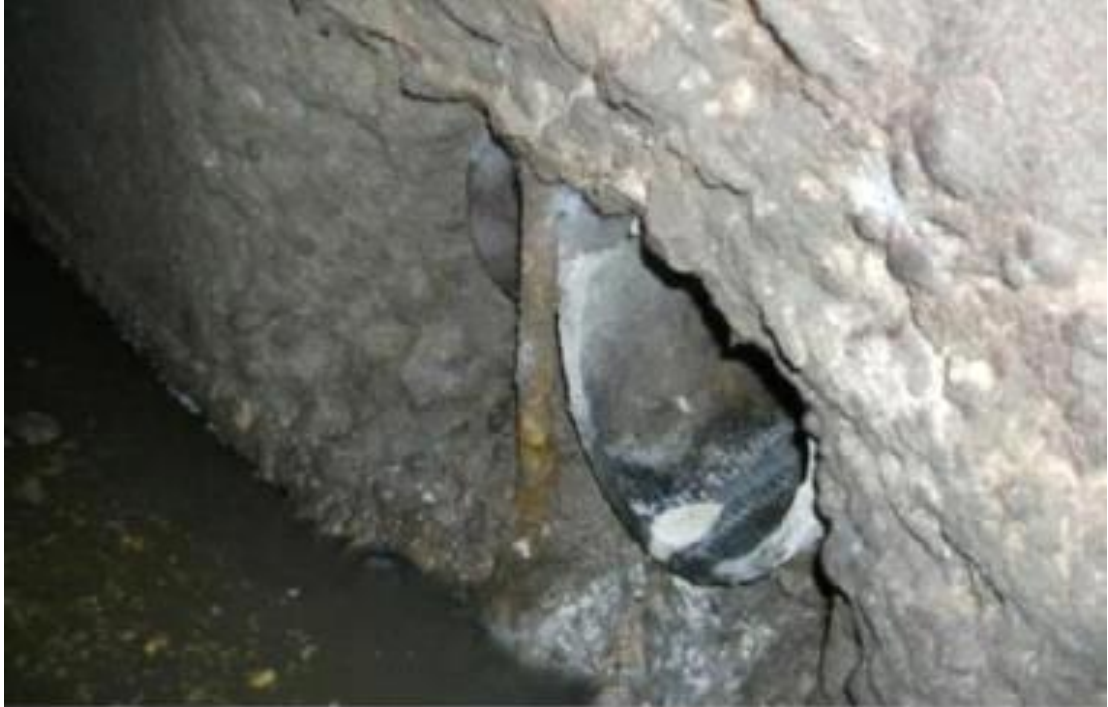
43구간 [위치도 ㉞지점]

2. 파손, 철근노출, 재료분리

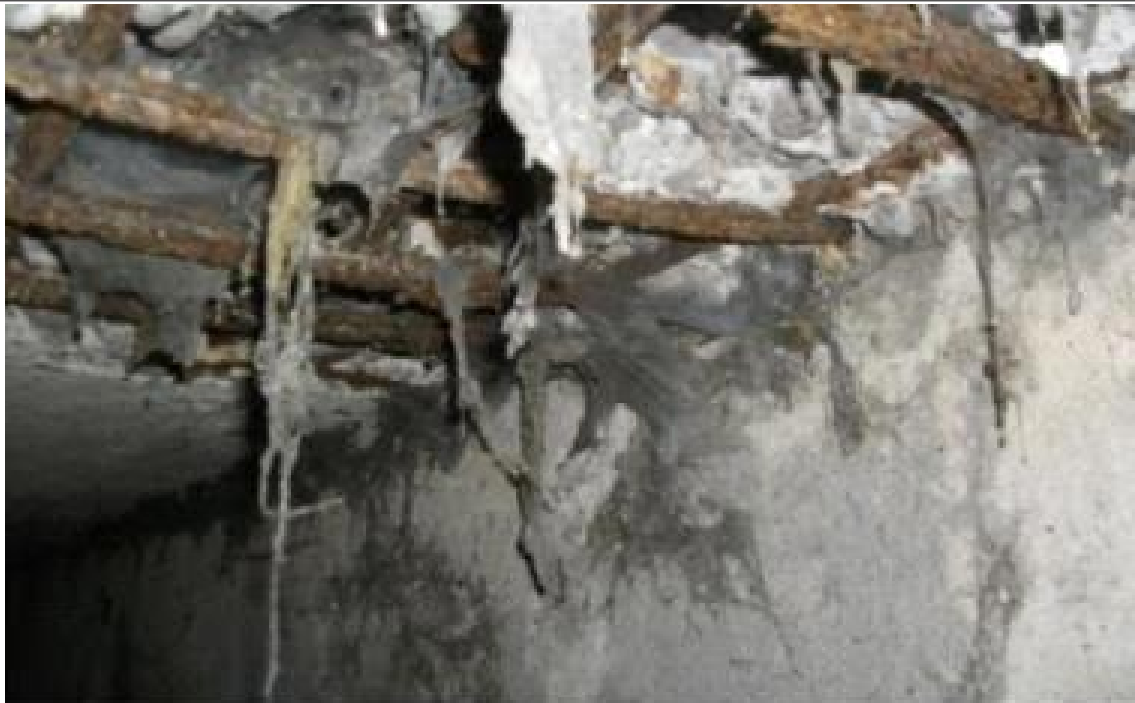
43구간 [위치도 ㉞지점]

2. 박락, 철근노출

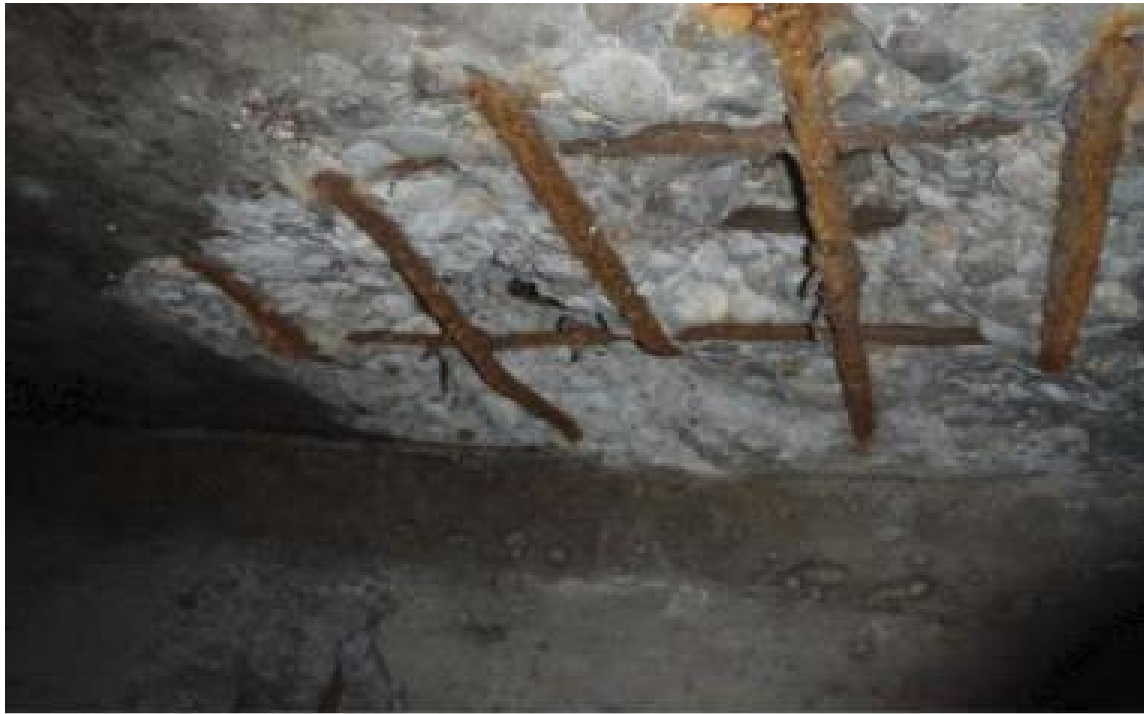
2-11구간 [위치도 ㉠지점]

3. 슬라브 철근노출

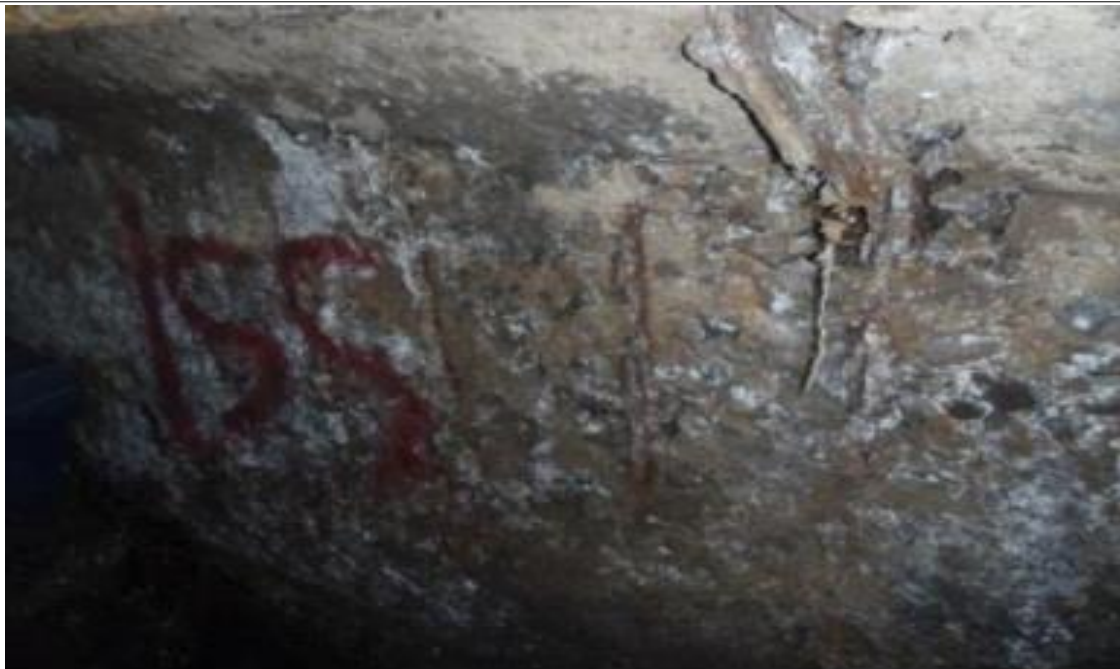
2-11구간 [위치도 ㉡지점]

3. 벽체 철근노출

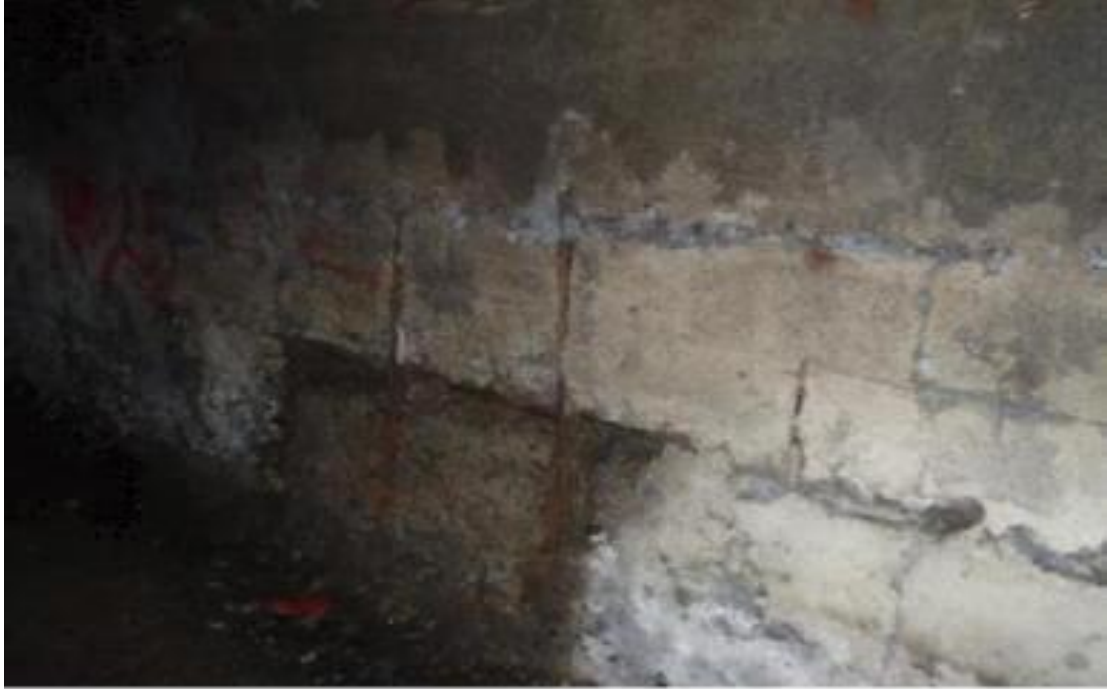
4-6구간 [위치도 ㉞지점]

4. 벽체 철근노출

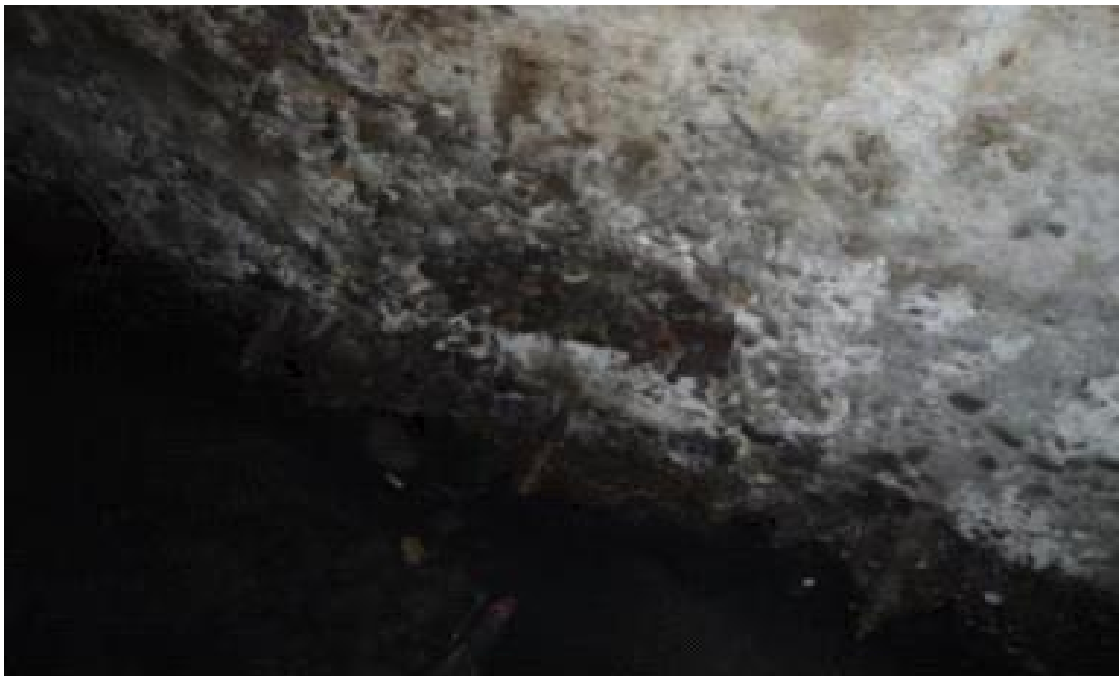
4-6구간 [위치도 ㉟지점]

4. 벽체 철근노출
