**가락몰 판매동 승강기 정기검사 수검을  
위한 현장 정비 계획**

**시설안전팀**

# 가락몰 판매동 승강기 정기 검사 수검을 위한 현장 정비 계획

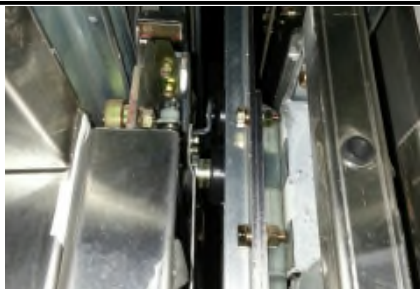
밴 간격(밴과 롤러간 간격)			썰과 카밴 간격		
구분	좌측	우측	구분	좌측	우측
3층	5 mm	25 mm	3층	3 mm	3 mm
2층	5 mm	25 mm	2층	0.5 mm	2 mm
1층	2 mm	28 mm	1층	1 mm	1.5 mm
B1층	10 mm	20 mm	B1층	3 mm	3 mm
B2층	5 mm	25 mm	B2층	0.5 mm	1 mm
B3층	10 mm	13 mm	B3층	-	-

- ※ 1) (참고치) 밴 간격 : 10[mm] ±1[mm], 썰과 밴 간격 : 8[mm] ±1[mm]  
 2) 밴간격(좌측)이 참고치보다 클 경우 밴과 롤러의 물힘량이 적다는 의미이며, 이는 롤러와 밴의 접촉면이 적어 밴과 잣은 개폐에 따른 롤러가 파손되어 간힘 사고를 동반한 고장 민원 유발  
 3) 썰과 카밴 간격은 카와 홀썰과의 이격 거리로 수치가 작을 경우 카 운행 과정에서 카와 벽면이 닿을 수 있다는 의미이며, 이 경우에는 설치상의 문제로 조정이 불가함

카밴간격 부적합

밴간격 부적합에 따른 롤러 파손

➔ 향후 현재 고무 재질의 롤러를 우레탄 재질로 변경 추진하되, 현재 카밴 간격 부적합 건 금회 일괄 조정 실시

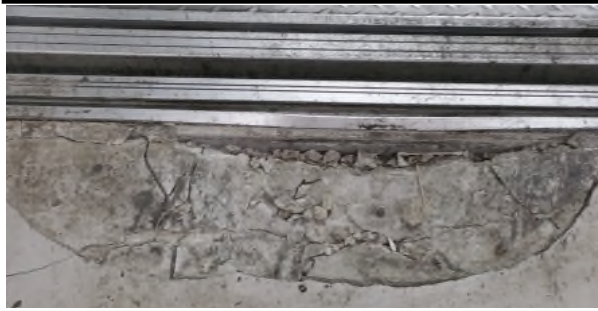
- 승강장 문턱 침하에 따른 썬 변형 발생으로 인한 고장 민원 가중
- 승강장 바닥면(철근콘크리트조)과 문턱(썬)간의 간격 부분에 부적합한 현장 시공으로 인한 침하

승강장 입구 침하

▶ 현재 하자 보수 진행 중이며, 침하가 일부 진행 중인 판매동 8/9호기 또한 정기검사 이전에 바닥면 보강 예정

**➔ 육안 확인 가능한 침하개소는 하자 보수 요구하되, 잔여 개소는 하자 소송과 연계하여 전면 보수 추진**

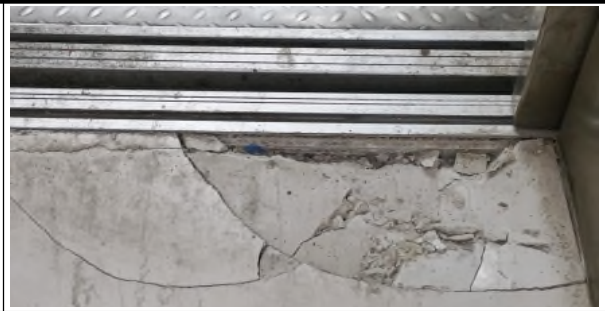
승강장 입구 침하

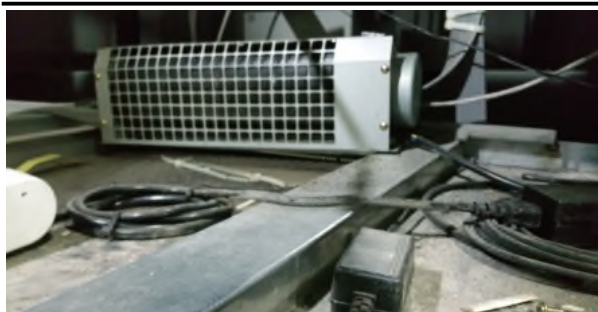
- 가락물 업무동 및 가락물 1~5관 승강로 내부 청소 필요
- 그 간 시설보완 공사 등에서 발생한 비산 먼지가 카상부에 퇴적된 상태로 일제 정비 필요

판매동 카상부 사진

**➔ 법정검사 수검 및 현장 안정화를 위한 외부 인력 투입 일제 정비 후 법정검사 수검 필요**

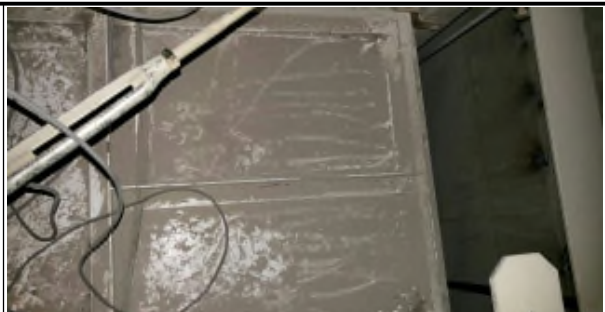
업무동 카상부 사진

▶ 업무동 비상 1호기는 기 청소 완료
