1 과업의 목적

본 과업은 “시설물의 안전관리에 관한 특별법” (이하 “시특법” 이라 한다.)에 따른 안전점검으로서 경험과 기술을 갖춘 자가 육안이나 점검기구 등으로 검사하여 내재되어 있는 위험요인을 조사하여 재해를 예방하고 시설물의 효용을 증진시켜 공공의 안전을 확보하는데 그 목적이 있다.

3.1 대상시설물 현황

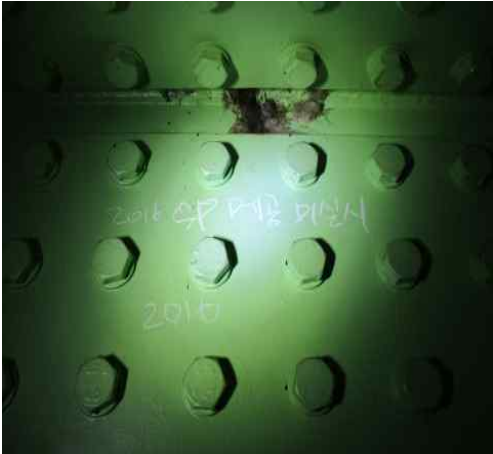
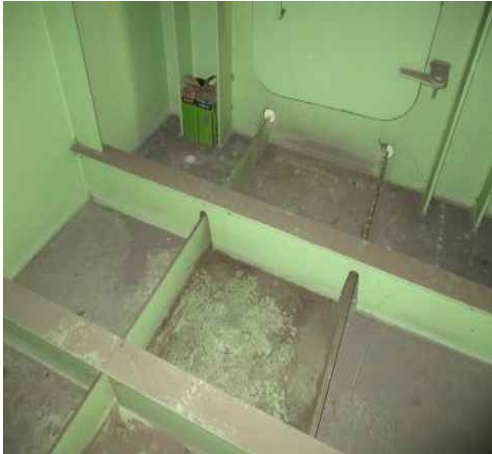
<p>Splice 연결부 우수유입</p>	<p>강박스 지정부 우수유입</p>
<p>손상현황</p>	<p>· 강박스 구간 스플라이스 연결부 주변 우수 침투 강박스 내부 오염 진행중</p>	
<p>점검방법</p>	<p>· 강박스 내부로 접근후 육안점검</p>	
<p>점검항목</p>	<p>· 스플라이스 연결부 추구 누수 현황, 우수 유입구간 강박스 상태 확인</p>	
<p>점검도구</p>	<p>· 외관망도, 사진기, 랜턴</p>

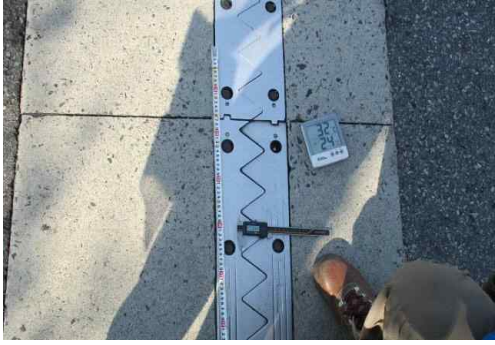
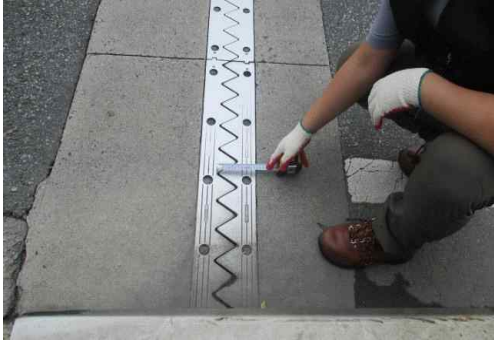
<p>1차 측정 08월12일 36.5℃, 유간:0mm</p>	<p>2차 측정 10월26일 15.8℃, 유간:4mm</p>

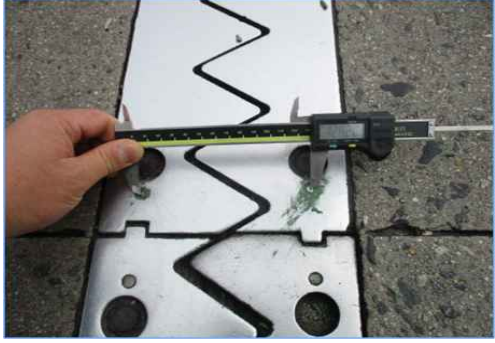
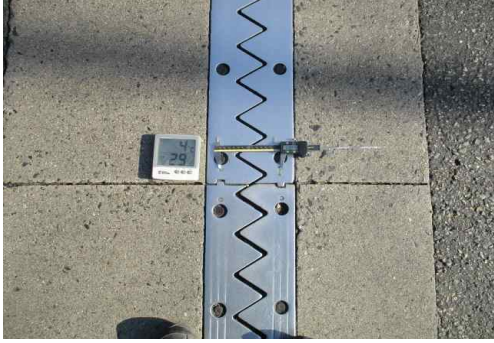
<p>3차 측정 11월10일 6.5℃, 측정치(유간):128.2(7.0)mm</p>	<p>4차 측정 11월23일 -1℃, 측정치(유간):128.9(7.7)mm</p>
<p>손상현황</p>	<p>· 잠실대교 신축이음 유간변화량 측정 결과 본교 하류 A1 신축이음에서 하절기 신축 유간이 부족한 것으로 검토되었다. 현재 신축 유간 부족에 따른 추가 손상은 발생되지 않았으나 시간의 경과에 따른 추가 손상 발생 우려가 있으므로 주기적인 점검이 필요하며 손상발생시 즉각적인 조치가 필요함.</p>	
<p>점검방법</p>	<p>· 연석 끝단에서 차도 방향으로 1M 지점에서 측정</p>	
<p>점검항목</p>	<p>· 신축이음 유간, 바닥판하면 유간, 거더 유간, 주변 사항 점검</p>	
<p>점검도구</p>	<p>· 외관망도, 사진기, 랜턴, 버니어캘리퍼스</p>

눈금자 재설치 현장정리
신축이음	<p>차수판 파손, 신축이음 하부 누수, 후타재 파손</p> <p>하류 A1 신축이음은 유간 협착으로 가동 여유량이 부족(지속관찰)</p> <p>⇒ 보수공사를 통한 손상물량 감소</p>	 	현장정리 차수판 재설치
