정기(기동점검) 점검 조치결과보고

(신림선 도시철도 민간투자사업 건설공사(1공구))

□ 점검일시 : 2018.01.17 (수)

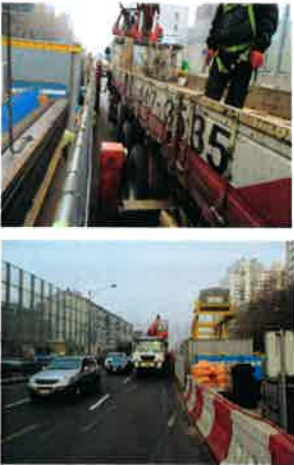
지적내용	점검사진	조치일자	조치사진
		조치내용	
<p>○ 건설기계 안전</p> <p>- 102 환기구 이동식 크레인의 아웃트리거를 미확장 상태로 자재 양중 작업 중으로 전도재해의 위험이 있음(NO.1)</p> <p>- 향후 작업환경상 상기와 같이 아웃트리거를 미확장 상태로 작업할 상황이 지속 발생할 것으로 예상되니, 현장에서 아웃트리거를 확장하지 않은 상태에서 작업 가능한 안전하중과 작업 방법 등을 계획하고 관리자 및 작업자들이 알 수 있도록 교육 실시 요망</p> <p>※ 산업안전보건기준에 관한 규칙 제38조(사전조사 및 작업계획서의 작성 등)</p> <p>※ 안전시공 기본사항 10대항목 위반 (아웃트리거 적정거치)</p>
