가락몰 업무동 승강기 복구 및 사고 재발 방지 대책

서울특별시농수산물공사

시설안전팀

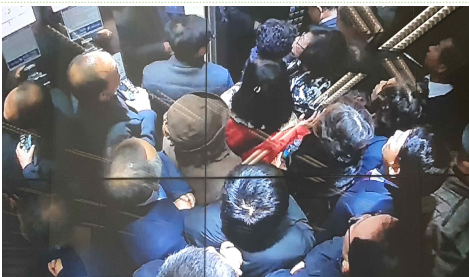
○ 사고 유형 : 승강기 운행 중 정지로 이용자 갇힘

○ 사고 원인 : 승강기 운행 중 안전 스위치 동작으로 운행 중지 및 갇힘

- 과 탑승에 의한 하중 증가로 로프 늘어짐 감지 스위치 작동이 운행 정지 원인

○ 피해 상황 : 웨딩홀 하객 19명 60분이상 갇힌 상태로 있어 탈진으로

<갇힘 사고 당시 카 내부 CCTV 화면>

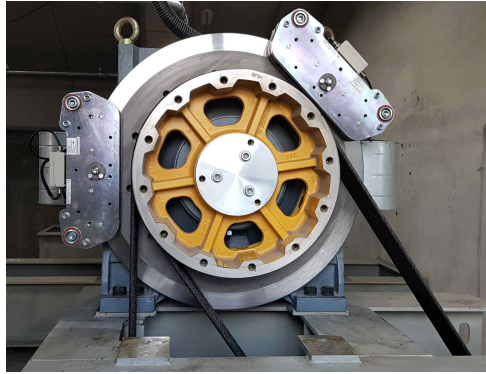
○ 구매 품목 : 동기 전동기 1[대]

- 모델명 : SC 400 S 007[원산지 : 독일]
- 용량 : 31[kW]
- 속도 : 3[m/s]
- 정격 전류 : 50[A]
- 권상기 쉬브 : 440[mm]
- 주로프 : 10[mm]
- 부하 용량 : 1,700[kg]
- 무게 : 1,230[kg]
