가락몰 지하1층 농수산약국 누수발생 현황 보고

2018년 5월 18일(금) 가락시장 가락몰 지하1층 G코아에 위치한 ‘농수산약국’ 천장에서 발생한 누수에 대해 긴급조치후 보수계획에 대해 아래와 같이 보고합니다.

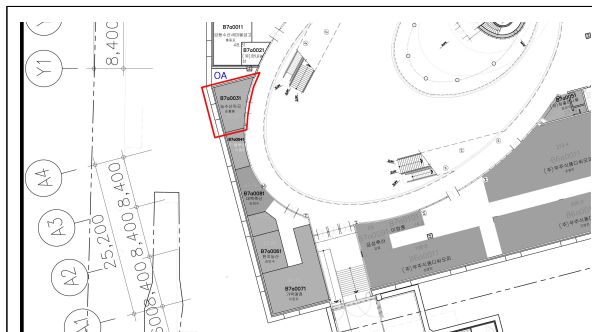
(농수산약국 위치_가락몰 지하1층)

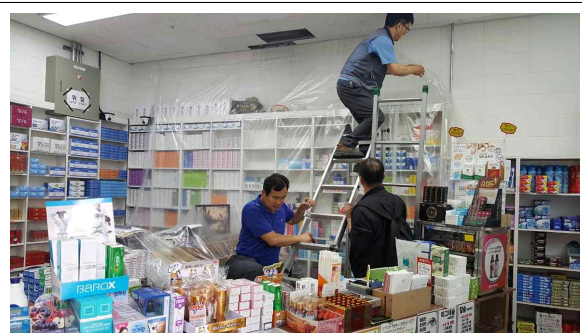
(자회사 누수현장 보양)

- 민원접수 일시 : 2018년 5월 18일(금) 09시경
- 내 용 : 가락몰 지하1층 G코아에 위치한 농수산약국 천장에서 누수되어 점포가 침수됨
- 점검자 : 시설안전팀 고정일 차장, 자회사 건축조장 박상욱
- 긴급조치내용
 - 자회사 : 2차 피해 방지를 위한 비닐보양 실시

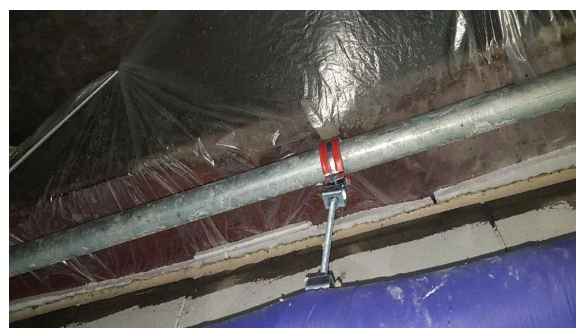
(전문시공업체에서 천장속 낙수물이 OA실로 낙수되도록 비닐 설치)

- 공 사 : 정확한 누수원인 확인과 보수대책 수립을 위해 전문시공업체 합동 점검
 - 전문시공업체에서 누수로 훼손된 천장텍스 철거,복구 및 천장속 누수부위에 낙수물 유도를 위한 비닐 설치(보수인건비 현금과 예금 지출 예정)

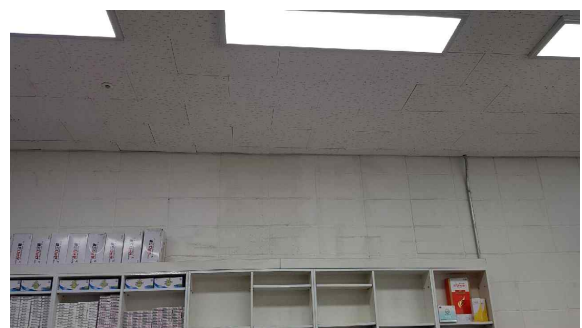
(전문시공업체에서 천장재 복구)

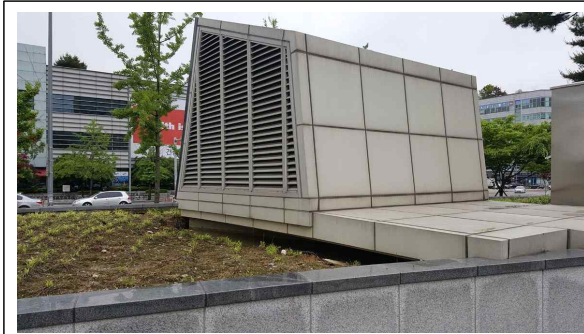
- 도면 및 현장확인 결과 누수점포 상부층 조경지에 배수구가 없어, 조경지내 고인 빗물이 OA구조물 상단까지 차 있는 것으로 확인됨

(누수점포 직상부층에 위치한 지상1층 녹지대 OA구조물)

- 보수방법
 - 지상1층 조경지내 OA구조물 주변 토사제거후 방수층 복구
 - 조경지 물고임 방지를 위한 배수구 설치
- 계약방법 : 일반수익계약(전문시공업체 견적후 긴급보수공사 시행)
- 예산조치 : 시설물안전관리비
- 예산현황 :

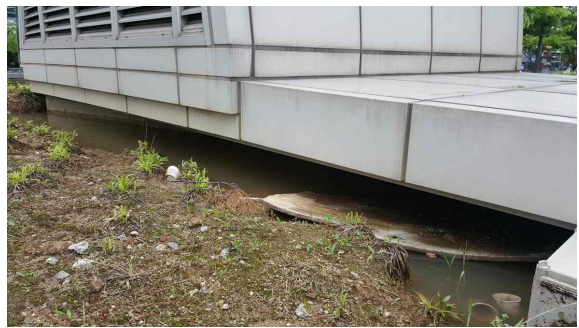
(녹지대 배수불량으로 물고임)

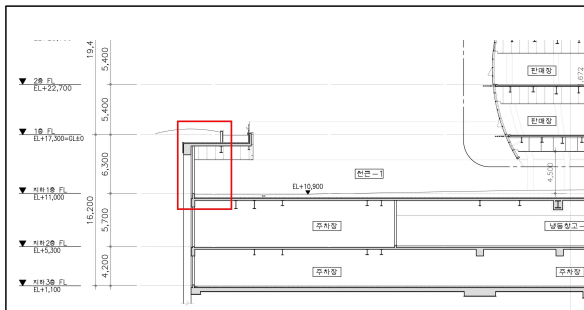
- 녹지대에 위치한 OA실 지하3층에서 확인결과 지상1층에서 누수된 물이 점포로 들어가는 것으로 확인됨

(누수점포 단면도)

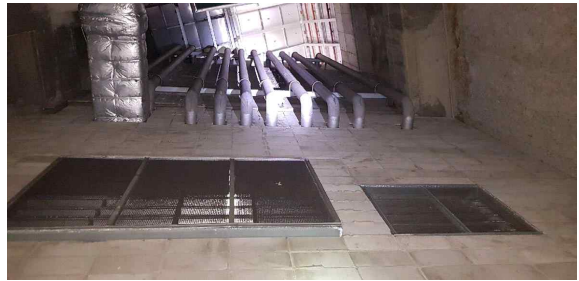
(OA실 지하3층에서 상부구조물 확인)
