정기(기동점검) 점검 결과보고

[남산예장자락 재생사업(공원 및 주차장)]

- 점검일시 : 2018.07.06 (금)
- 점검결과
- ◆ 점검자 : 전용현

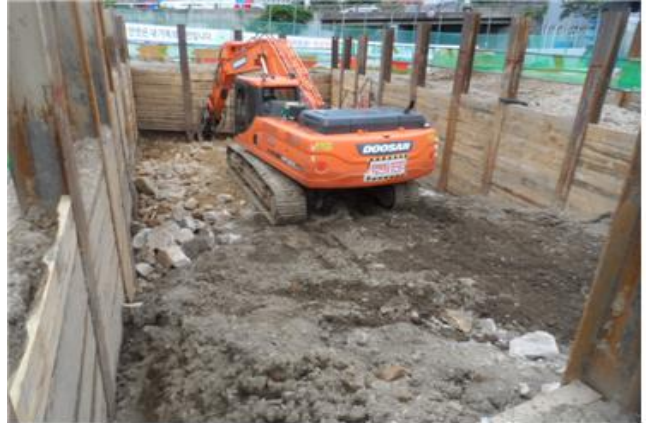
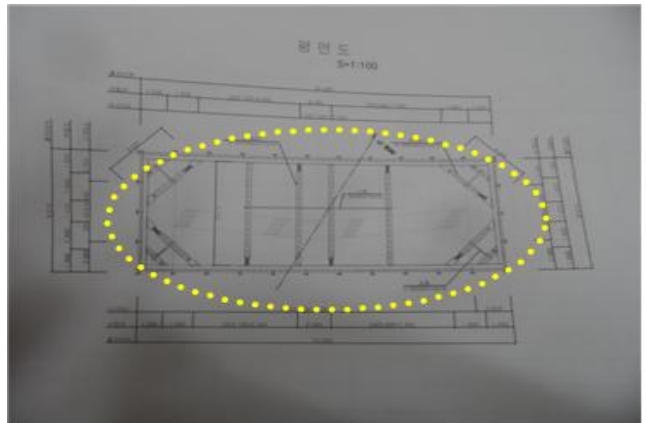
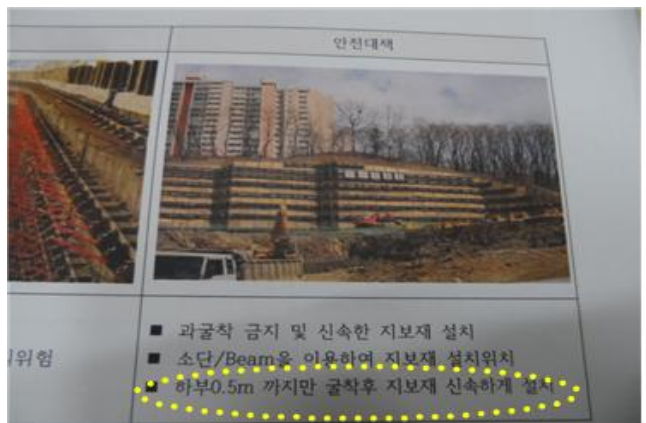
○ 흙막이가시설 안전(방재시설부)

- A1 교대작업장의 흙막이가시설은강지보가 미 설치된 상태에서 백호를 통하여 과굴착을 하고 있어 붕괴재해 우려가 있으니, 신속하게 지보재를 설치 후 작업하기 바람.

- ※ 건설안전기본지침 P-30
(흙막이공사 안전시설 및 작업기준)
- ※ 산업안전보건 기준에 관한 규칙 제347조(붕괴 등의 위험 방지)

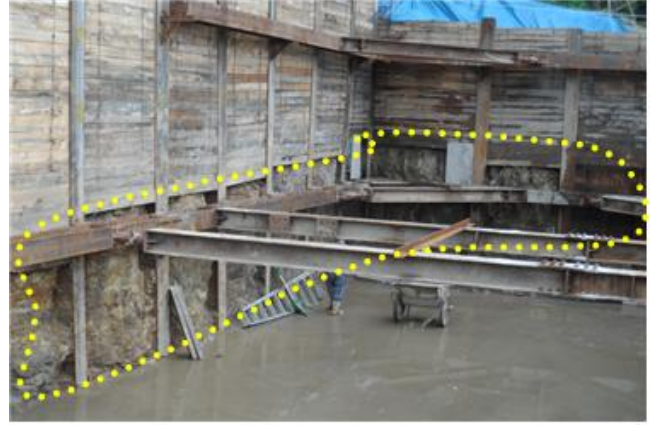
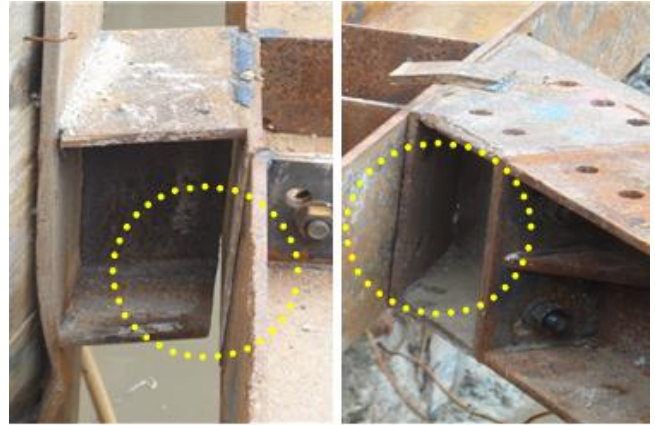
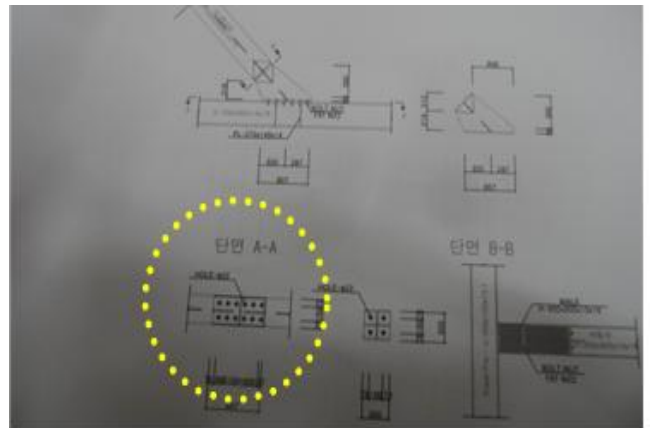
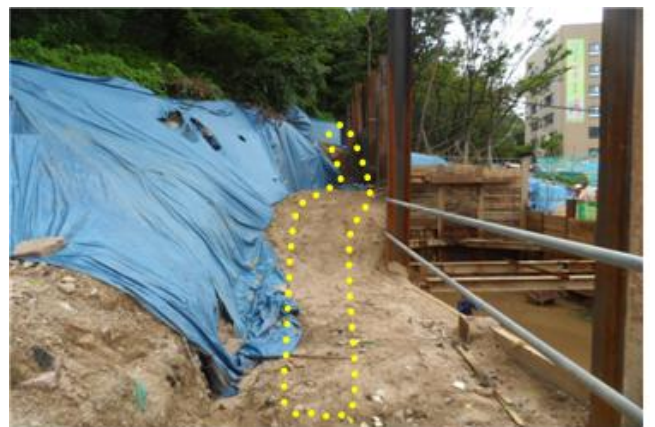
○ 흙막이가시설 안전(방재시설부)

- A2교대의 흙막이가시설은 붕괴 재해 예방을 위하여 아래 사항을 보완하기 바람.

① 하부 노출된 사면은 붕괴방지를 위하여 토류 판 즉시 설치 요망

(건설사업관리단에서 기 업무지시 하였으나 미이행 중)

② 흙메우기 하부구간이 미용접되어 있으니 보완 요망.

③ 볼트가 미체결된 화태쌓기부 즉시 체결 요망

④ 흙막이 가시설 배면부는 강우 시 즉시 우수가 배출되어 토압이 증가되지 않도록 배수로 설치 등을 검토하기 바람.

※ 건설안전기본지침 P-30

(흙막이공사 안전시설 및 작업기준)

※ 산업안전보건 기준에 관한 규칙 제347조(붕괴 등의 위험 방지)

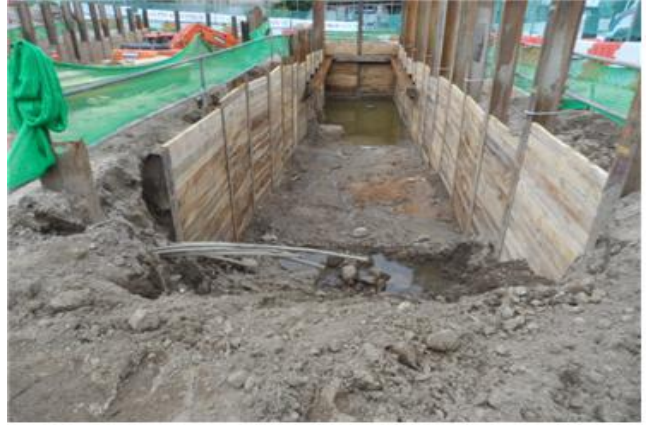
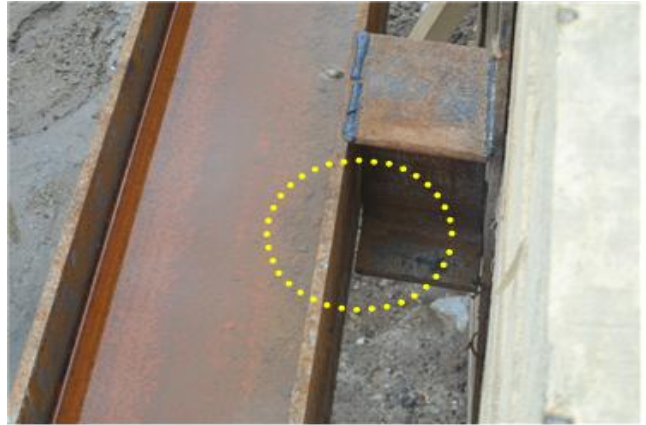
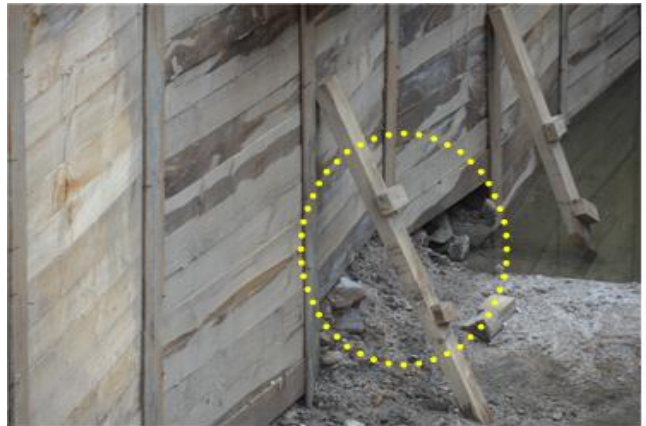
○ 흙막이가시설 안전(방재시설부)

- 하수Box 공사를 위하여 설치중인 흙막이가시설은 붕괴 예방을 위하여 아래사항을 보완하기 바람.

- ① 띠장 등의 강재가 미설치되어 있어 붕괴 재해 우려가 있으니 보완 요망
- ② 띠장 흠메우기 하부구간이 미용접되어 있으니 보완 요망.
- ③ 토류판을 기대여 가설계단으로 사용하고 있어 근로자 추락재해 우려가 있으니 보완 요망.

※ 건설안전기본지침 P-30

(흙막이공사 안전시설 및 작업기준)

※ 산업안전보건 기준에 관한 규칙 제347조(붕괴 등의 위험 방지)

※ 건설안전기본지침 P-18

(가설통로 안전시설 및 작업기준)

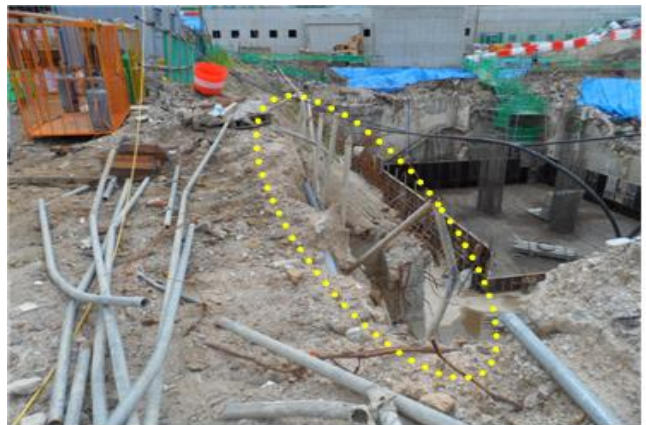
○ 추락재해 예방(방재시설부)

- 교통방송국측 철근 및 거푸집 조립작업장 상부는 근로자 추락재해 우려가 있으므로 안전난간을 설치하기 바람.

※ 건설안전기본지침 P-12

(추락 재해예방 안전시설 및 작업기준)

※ 산업안전보건기준에 관한 규칙 제42조(추락의 방지)

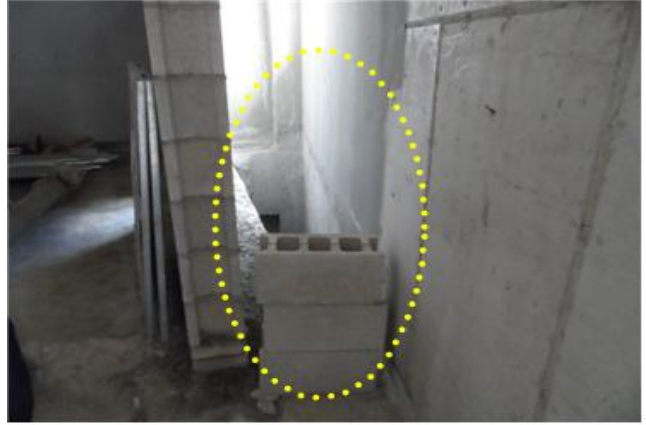
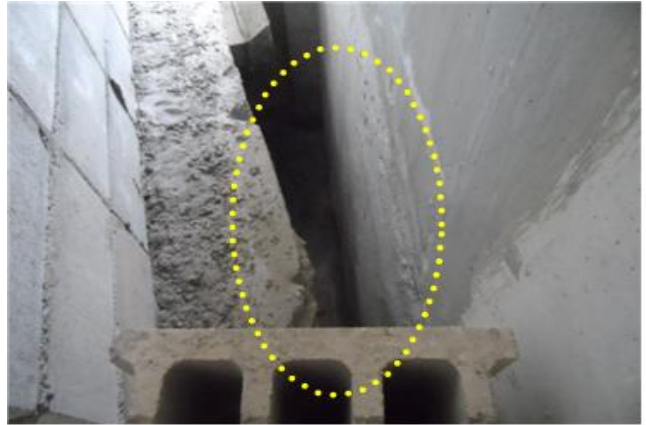
○ 추락재해 예방(방재시설부)

- 방재난본부 리모델링 공사장은 수평개구부가 안전시설 없이 노출되어 있어 근로자 추락재해 우려가 있으니,
- 안전난간 및 추락위험표지를 설치하기 바람.

※ 건설안전기본지침 P-12

(추락 재해예방 안전시설 및 작업기준)

※ 산업안전보건기준에 관한 규칙 제42조(추락의 방지)

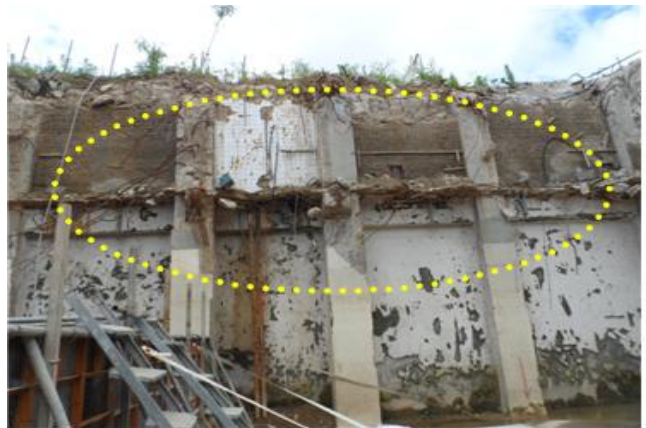
○ 낙하·비래 재해 예방(방재시설부)

- 교통방송국측 지하의 기초 철근 및 거푸집 조립 작업장은 기존 구조물의 잔재낙하로 인하여 재해 발생우려가 있으니 낙하물 방지망 또는 방호선반을 설치하기 바람.

※ 건설안전기본지침 P-21

(낙하 재해예방 안전시설 및 작업기준)

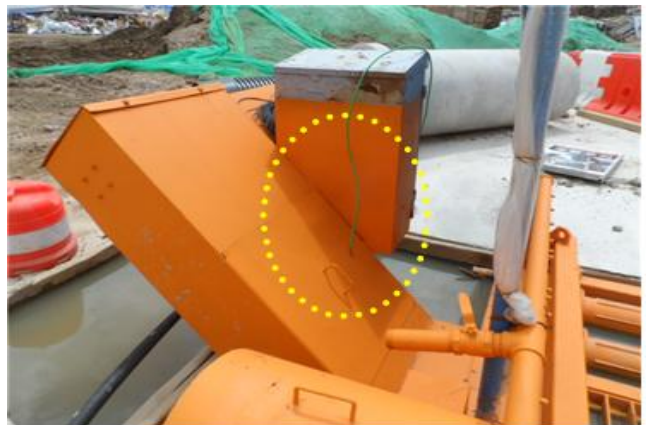
○ 감전재해 예방(방재시설부)

- 교통방송국측 작업장의 세륜기는 접지가 미설치되어 있어 감전 재해 우려가 있으니 보완하기 바람.

※ 건설안전기본지침 공통 18

(기계기구 접지)

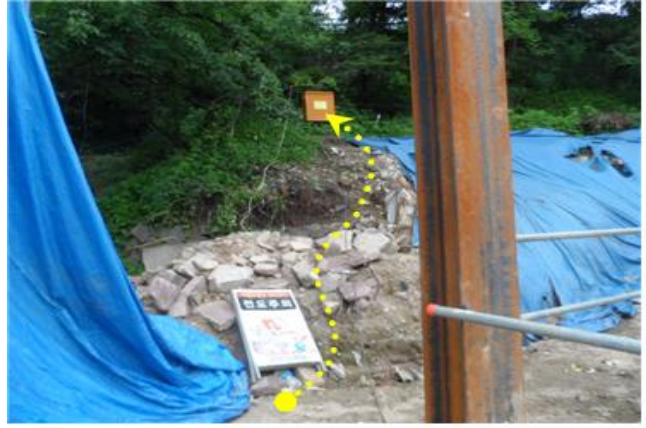
○ 가설통로 안전(방재시설부)

- A2교대 흙막이 가시설 배면부 사면에 설치한 분전반은 급경사로 근로자가 조작을 위하여 이동 시 전도 등의 재해 우려가 있으니 위치를 이동시키거나 가설계단형태의 통로를 확보하기 바람

※ 건설안전기본지침 P-45
(작업자 통로확보 및 안전작업기준)

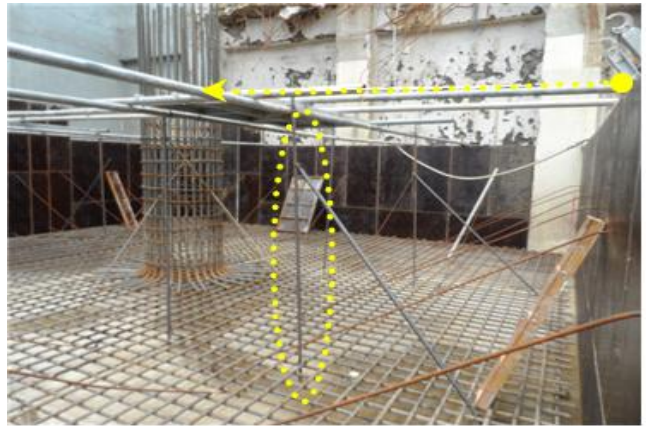
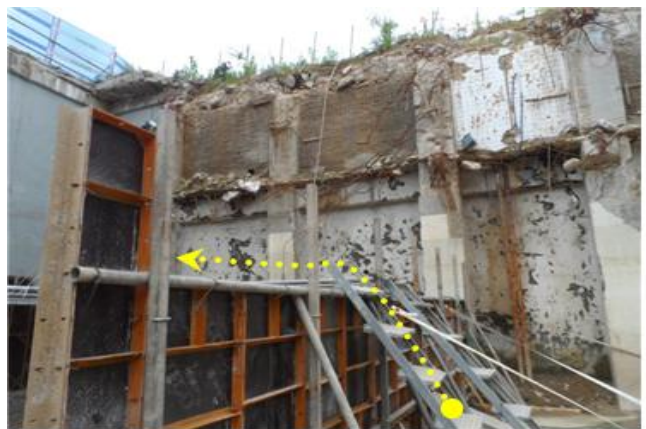
○ 가설통로 안전(방재시설부)

- 교통방송국측 지하의 기초 철근 및 거푸집 조립장 콘크리트 타설 시 근로자 작업장소 확보를 위하여 설치한 비계는 추락 및 붕괴재해 예방을 위하여 아래 사항을 보완하기 바람

- ① 비계 기둥이 철근으로 되어 있어 좌굴에 의한 붕괴 재해가 발생할 수 있으니 보완 요망
- ② 작업발판상부에서 콘크리트 타설 시 근로자 추락방지 대책 강구 요망.
- ③ 가설계단은 추락방지를 위하여 안전난간 설치 요망.

※ 건설안전기본지침 P-13
(강관비계 설치기준 및 안전작업기준)

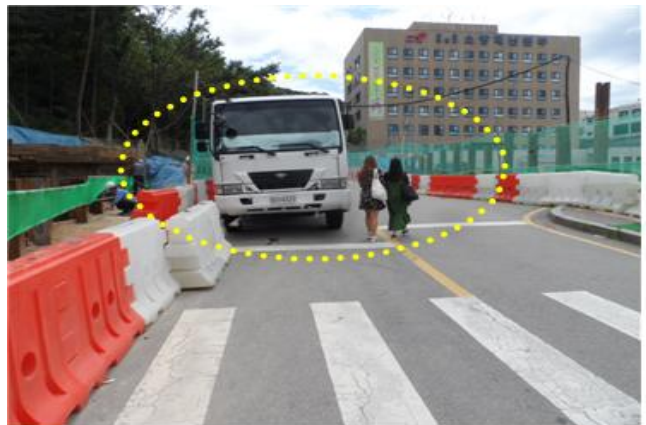
○ 기타 안전관리(방재시설부)

- A2교대 흙막이 가시설 앞 도로는 살수차 및 PE방호벽으로 인하여 차도로 보행자가 통행하고 있으니, 보행자 안전을 위하여 대책을 강구하기 바람.

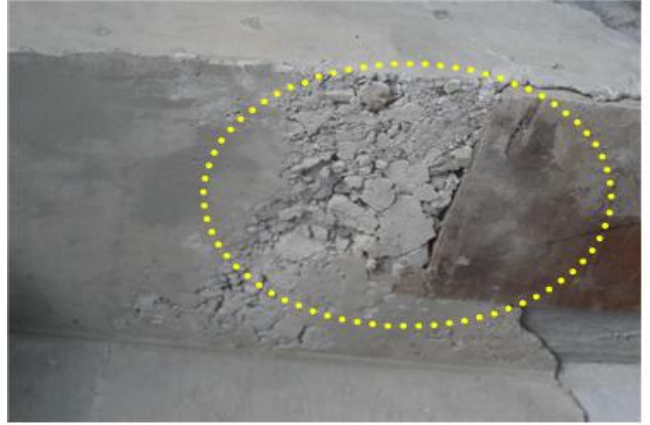
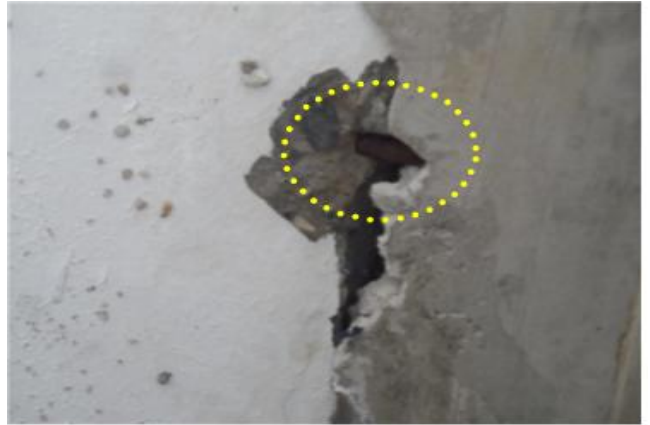
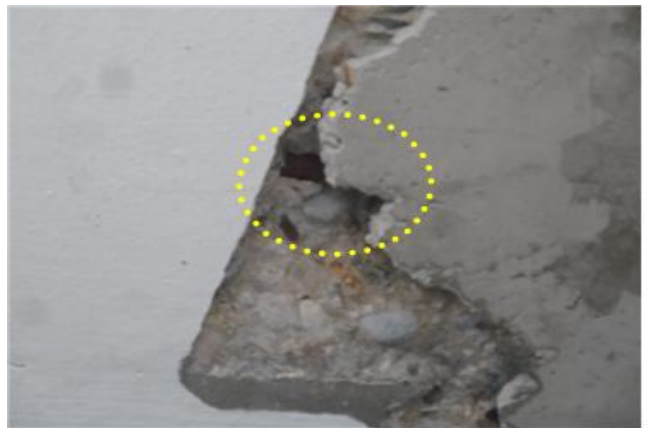
○ 품질관리(방재시설부)

- 소방재난본부 리모델링 작업장의 품질확보를 위하여 아래 사항을 보완하기 바람.

- ① 거푸집 잔재 제거 및 곰보발생부 보수
- ② 철근노출부 보수

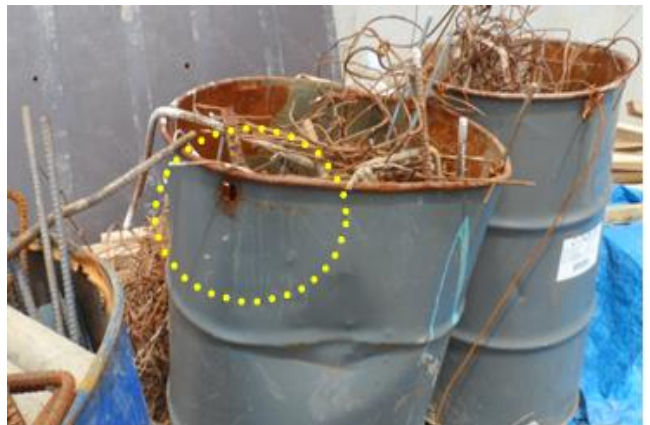
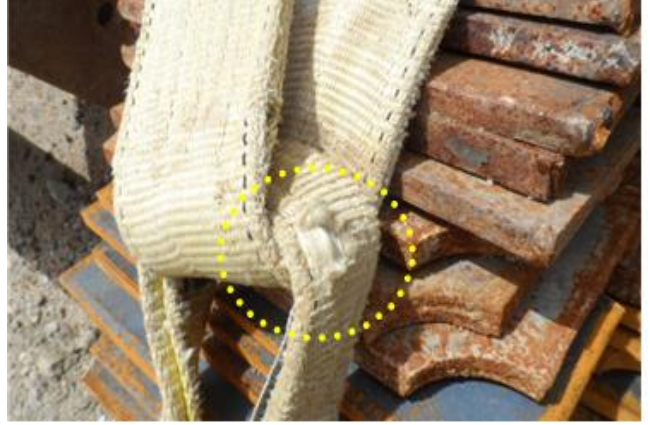
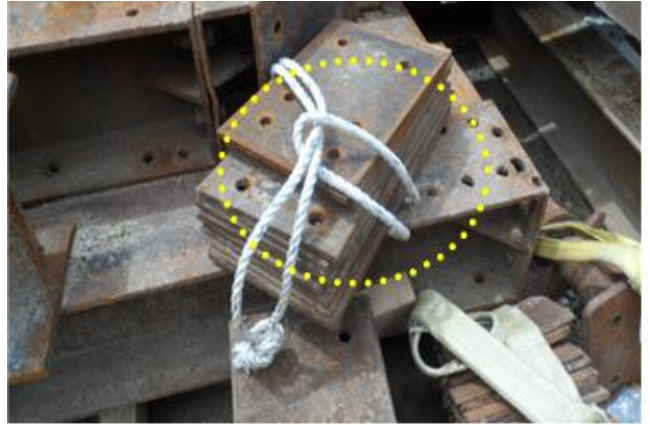
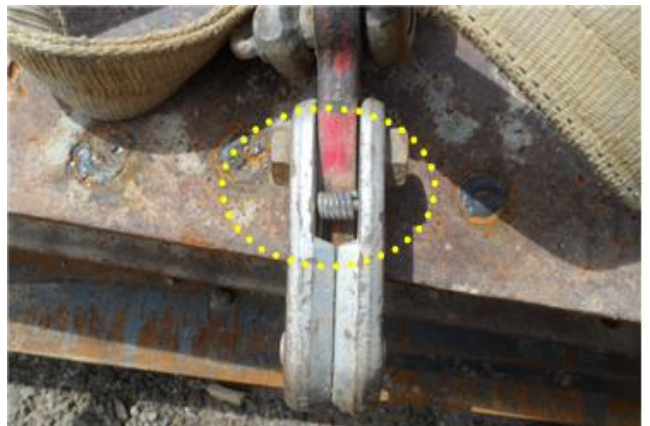
○ 중량물취급 안전(방재시설부)

- 교통방송국 작업장은 인양중 낙하 재해예방을 위하여 아래 사항을 보완하기 바람.

- ① 페드럼통을 천공하여 운용중인 자재운반구 사용 중지 요망.
- ② 마모가 심한 슬링벨트 폐기 조치 요망.
- ③ PP로프를 이용한 강재운반을 지장하고 전용 자재운반구를 사용하기 바람.

④ 하카는 용수철 부위가 파손되어 자재조임력이 상실되어 있으니 보수 후 사용하기 바람.

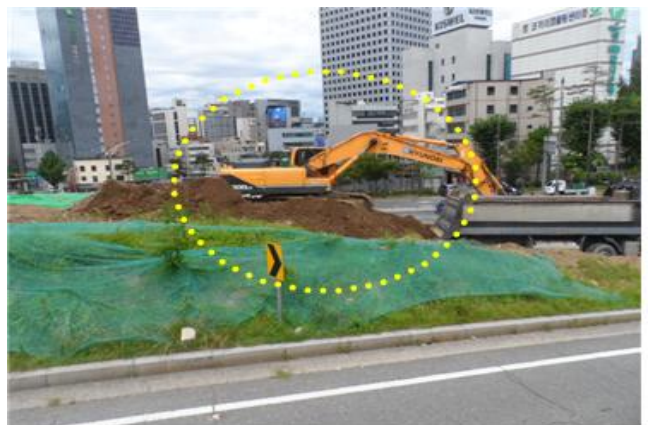
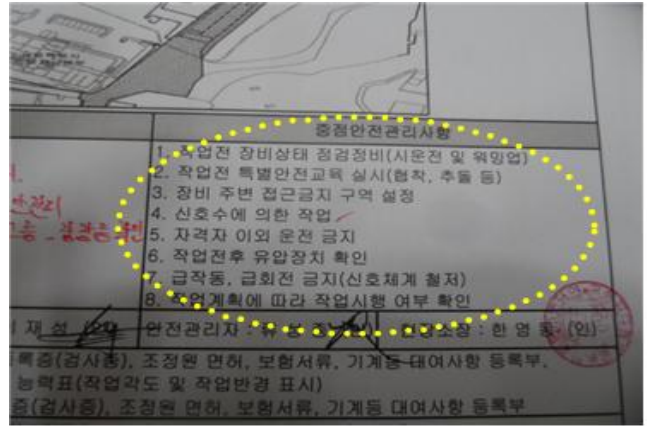
○ 건설기계 안전(방재시설부)

- 예정숲측에서 상차작업중인 백호는 갓길붕괴로 인하여 전락사고가 발생할 시 삼일대로에 주행중인 차량에 2차 재해를 유발할 수 있으니,
- 장비작업계획서에 상기 사항을 반영하여 안전 관리하기 바람.

※ 건설안전기본지침 공통 29
(건설기계)
