정기(기동점검) 점검 결과보고

[서남물재생센터 고도처리 및 시설현대화사업]

□ 점검일시 : 2018.07.31 (화)

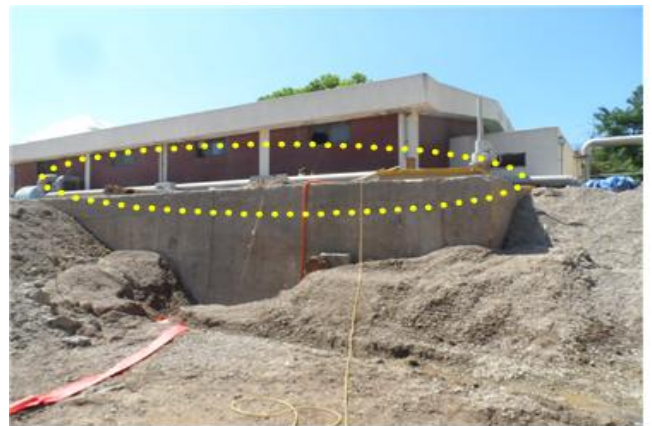
○ 추락재해 예방(방재시설부)

- 홍보관 측면 서남환경의 기존 시설물 단부는 가설전선 등의 연결을 위하여 근로자가 이동할 수 있는 곳이므로 추락재해 예방을 위하여 안전난간 등을 설치하거나 접근 방지 조치 요망.

※ 건설안전기본지침 P-12
(추락재해예방 안전시설 및 작업기준)

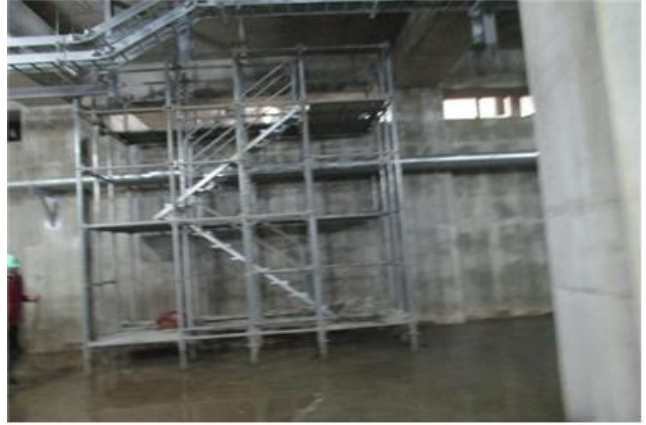
○ 추락재해 예방(방재시설부)

- 3-1 지하3층 작업비계 상단은 추락방지 난간 및 낙하재해 예방을 위한 조치 요함.
- ※ 산업안전보건기준에 관한 규칙 제 43조(개구부 등의 방호 조치), 제14조(낙하물에 의한 위험의 방지)

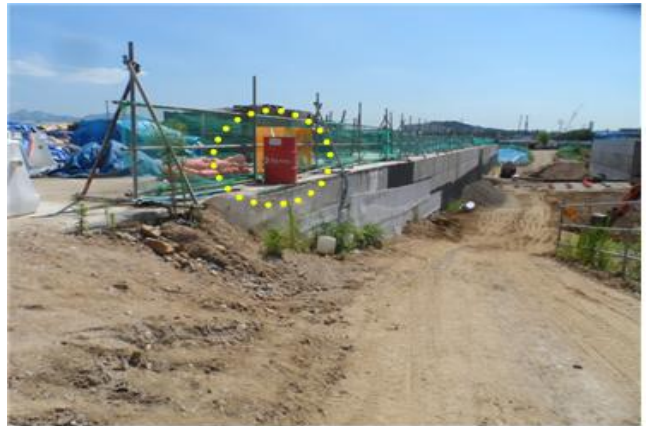
○ 낙하·비래 재해 예방(방재시설부)

- 6-3작업장 안전난간 외측 단부에 드럼통이 놓여 있어 낙하재해를 유발할 수 있으니 이동 조치 요망.
- ※ 건설안전기본지침 P-21 (낙하재해예방 안전시설 및 작업기준)

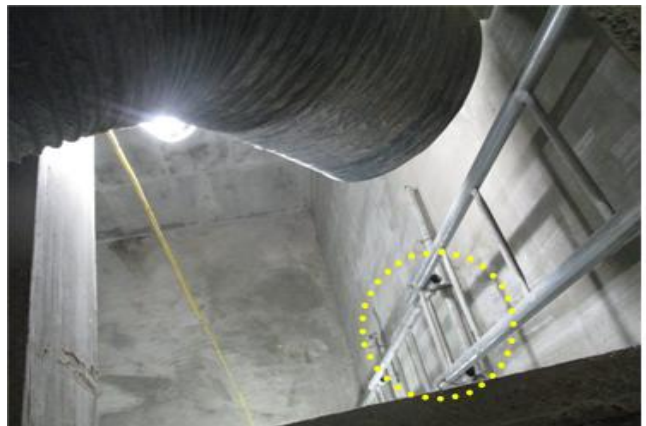
○ 가설통로 안전(방재시설부)

- 3-1 지하3층 저류조 수직사다리는 철선을 사용하여 체결하였으나 전용철물 사용 요함.
- 3-1 지하3층 저류조 수직사다리는 추락재해 예방을 위한 조치 요함.
- ※ 산업안전보건기준에 관한 규칙 제 23조(가설통로의 구조), 제24조(사다리식 통로 등의 구조), 제 43조(개구부 등의 방호 조치), 제44조(안전대의 부착설비 등)

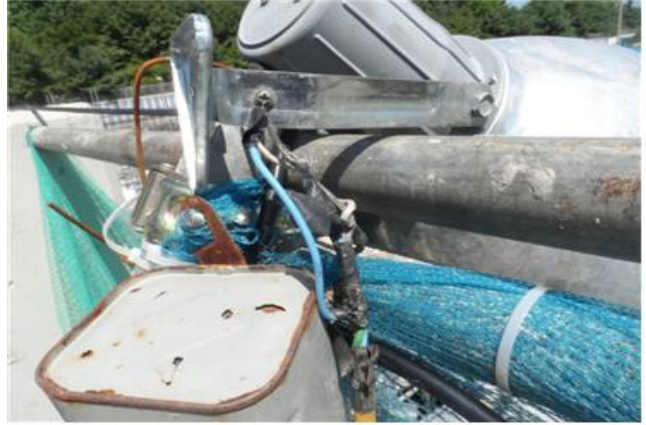
○ 감전재해 예방(방재시설부)

- 상부작업장에서 사용중인 일부 투광등은 감전재해 예방을 위하여 아래사항을 보완하기 바람.

※ 건설안전기본지침 공통-20(투광등)

- ① 피복이 손상된 전원선 교체
- ② 접지선은 녹색 사용

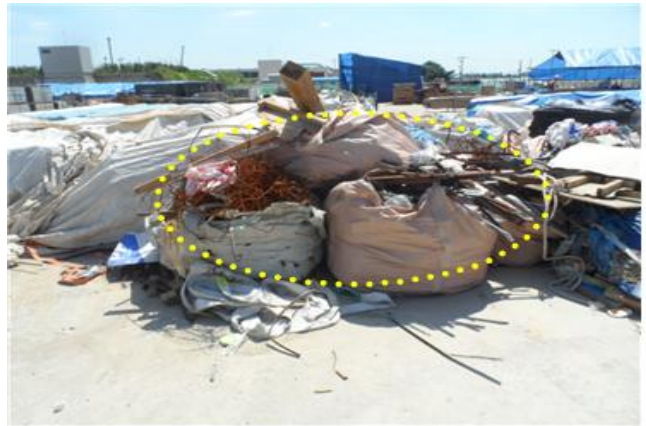
○ 중량물취급 안전(방재시설부)

- 상부작업장에서 사용중인 항공마대는 손상 발생 및 철재류를 적재하고 있어 인양중 낙하재해가 발생할 수 있으니 보완 요망.

※ 건설안전기본지침 공통-014(항공마대)

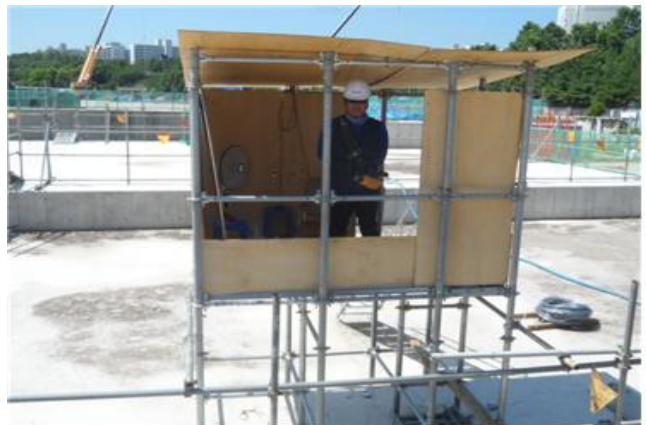
○ [모범사례]보건 관리(방재시설부)

- 여름철 직사광선 및 폭염에 장시간 노출되어 작업중인 무인타워크레인 조종수의 온열질환 예방을 위하여 별도의 선풍기가 설치된 그늘막 시설을 만들어 운영함으로써 근로자의 보건증진은 물론 안전한 일터 구현에 이바지함.

※ 산업안전보건법 제24조(보건조치)
