# ' 18년 8월 “본부 안전점검의 날” 개최 결과

(도시철도사업부)

## □ 안전점검의 날 현장점검 실시

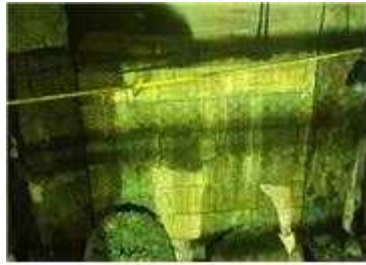
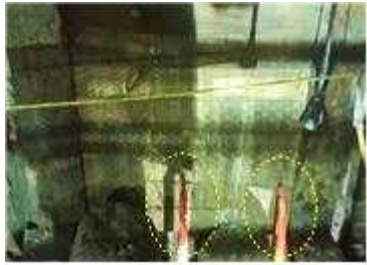
| 연번 | 공사명 | 점검내용 | 조치결과 | 비고 |
|---|---|--|--|---|
| 1 | 신림선도시철도<br>민간투자사업(1공구) | | | |

| 연번 | 공사명 | 점검내용 | 조치결과 | 비고 |
|---|---|--|--|---|
| | | 101정거장 C.I.P 상부와 토류관 결합<br>부 누수 부분 토류관 유출 방지 필요 | 유도배수관(∅35, 2개소) 설치하여<br>배면 수위를 낮춘 후, soil-cement<br>및 부직포 등으로 뒷채움하여 토류관<br>유출 방지 조치 예정 | |

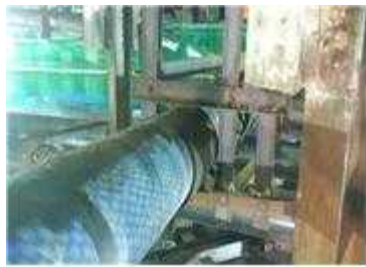
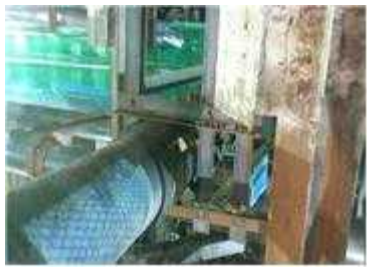
| 연번 | 공사명 | 점검내용 | 조치결과 | 비고 |
|---|---|--|--|---|
| 2 | 신림선도시철도<br>민간투자사업(1공구) | | | |

| 연번 | 공사명 | 점검내용 | 조치결과 | 비고 |
|---|---|--|--|---|
| | | 101정거장 D:300mm 상수관 매달기<br>고정 앵글 유격 부분(상부) 밀착 조치 필요 | 상수관 상부 고무패드 설치 및 썸기 고정<br>(유격 없음) | |

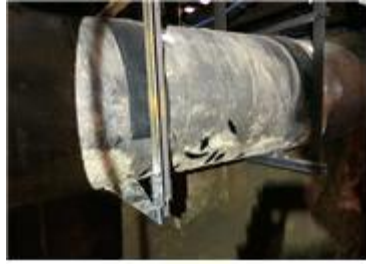
| 연번 | 공사명 | 점검내용 | 조치결과 | 비고 |
|---|---|--|--|---|
| 3 | 신림선도시철도<br>민간투자사업(1공구) | | <br> | |

| 연번 | 공사명 | 점검내용 | 조치결과 | 비고 |
|---|---|--|--|---|
| | | 103정거장 별도 지지 Pile로 지지되는<br>D:1500mm 상수관 보호되는 구간<br>(받침)은 관 상단 처짐 여부를 일장간<br>(주적) 확인 필요 | 상수도 신축관 계측기 및 침하 측정계<br>설치 | |

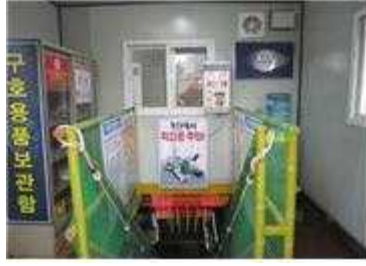
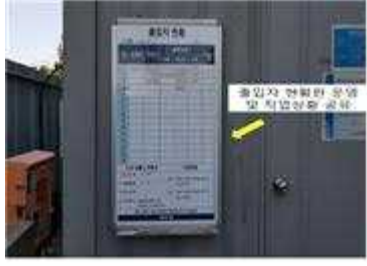
| 연번 | 공사명 | 점검내용 | 조치결과 | 비고 |
|---|---|--|--|---|
| 4 | 신림선도시철도<br>민간투자사업(2공구) | | | |

| 연번 | 공사명 | 점검내용 | 조치결과 | 비고 |
|---|---|--|--|---|
| | | 104S 환기구 터널 내 현재진행 공정<br>및 투입인원 파악 미흡 | 터널 작업현황 및 출입자 현황판 설치 | |
