토양정밀(기초, 개황)조사 보고서

서초구 어린이교통안전교육장 부지

[계약번호 : 2018080D32D-01]

토양정밀(기초, 개황)조사

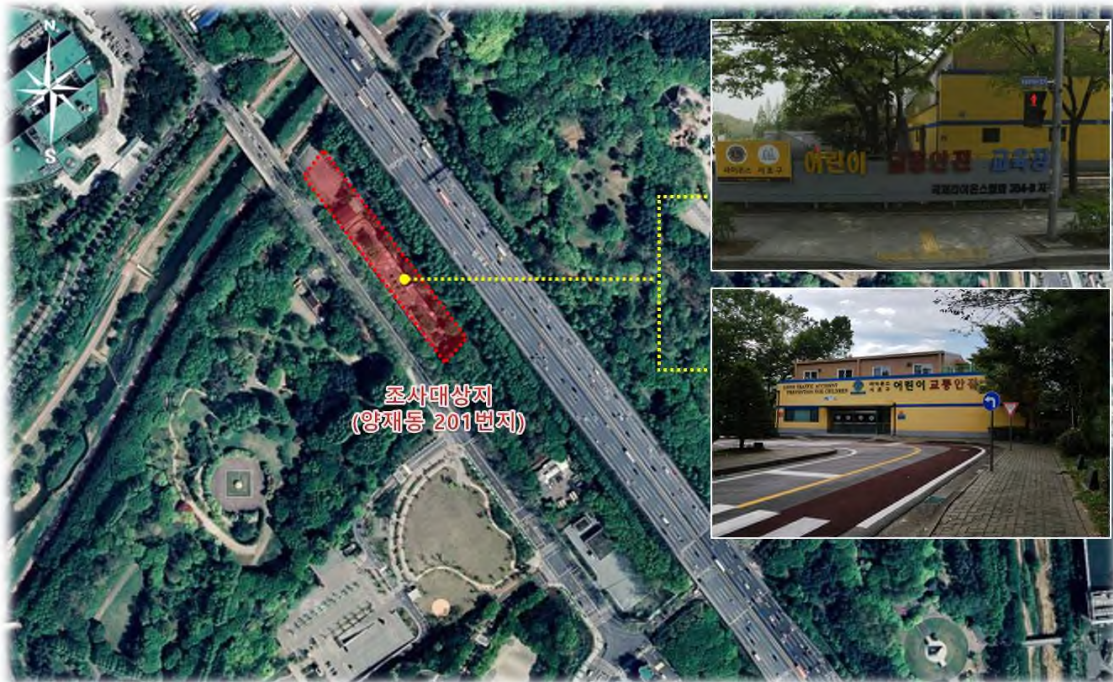
<그림 1> 토양정밀(기초 및 개황)조사 대상부지

- 조 사 명 : 서초구 어린이교통안전교육장 토양정밀(기초 및 개황)조사(2018080D32D-01)
- 계약기간 : 2018년 09월 06일 ~ 10월 20일
- 조사 수행기간 : 2018년 09월 06일 ~ 10월 05일
- 수행지역 : 서울특별시 서초구 양재동 201번지
- 대상부지 면적 : 5,971.2 m²(토지대장 기재사항)

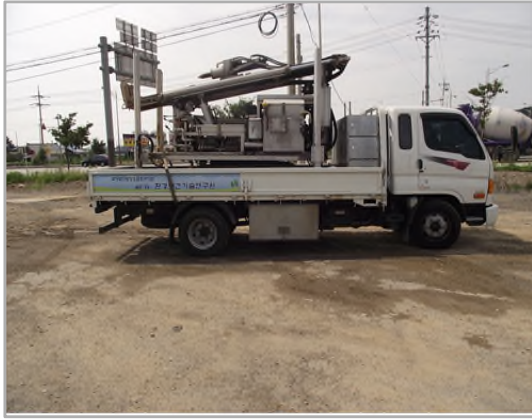
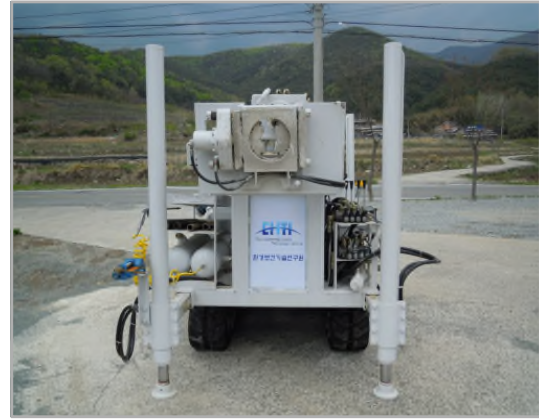
- 토양시료채취 장비
 - 토양시료채취는 <그림 8> ~ <그림 9>와 같이 토양시추장비인 함마타격식 장비를 사용하되 장비진입이 불가능한 지역의 경우 수동식 채취장비(Slide Hammer)를 이용하여 시료채취를 진행함(<그림 10> 참조).

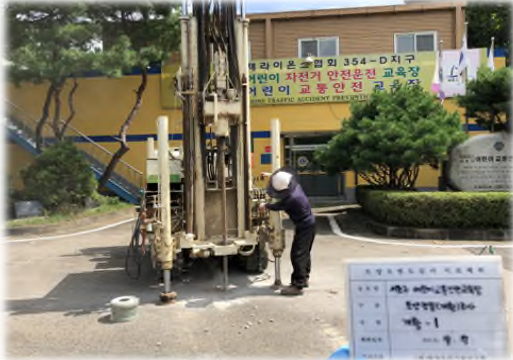
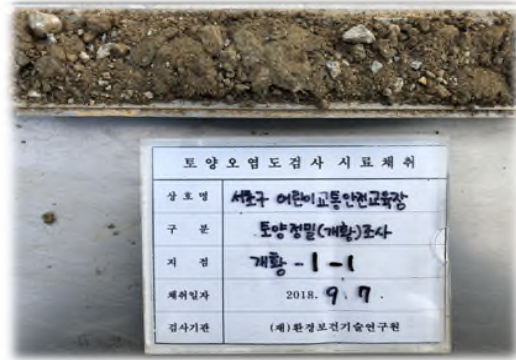
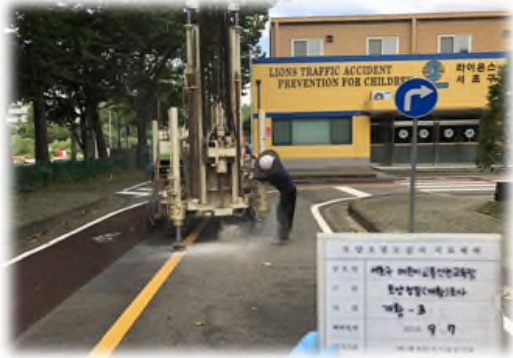
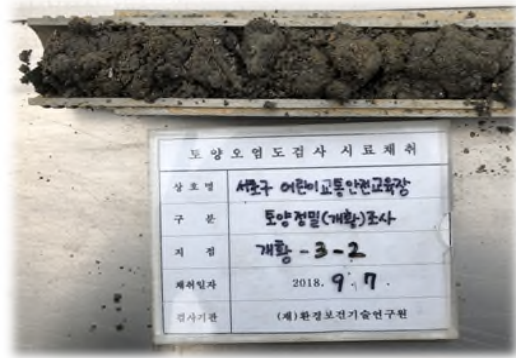
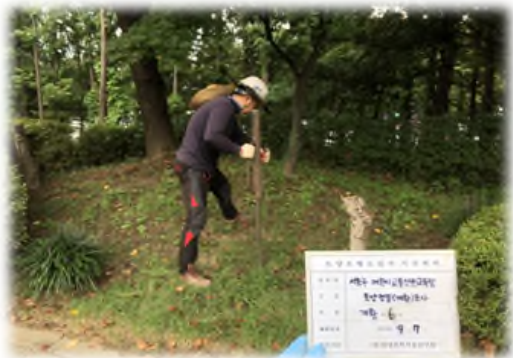
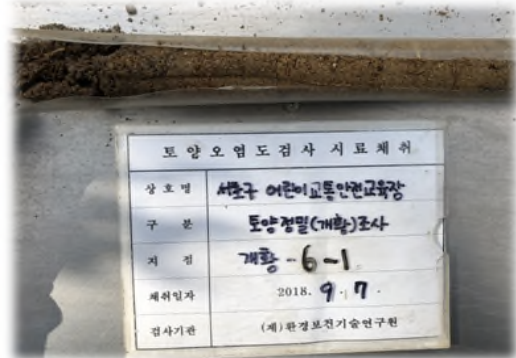
- 시료채취와 관련된 지점 및 심도 등을 확인하기 위해 토양오염도검사 현황표시판 시료번호에 <표 5>와 같이 개황-00-00로 나타냄(<그림 11> ~ <그림 16> 참조).
- 여기서, 개황-00-00 중 머리글은 토양정밀(개황)조사를 의미하며 중간글인 “00”은 시료채취지점, 꼬리글 “00”은 심도를 의미함.

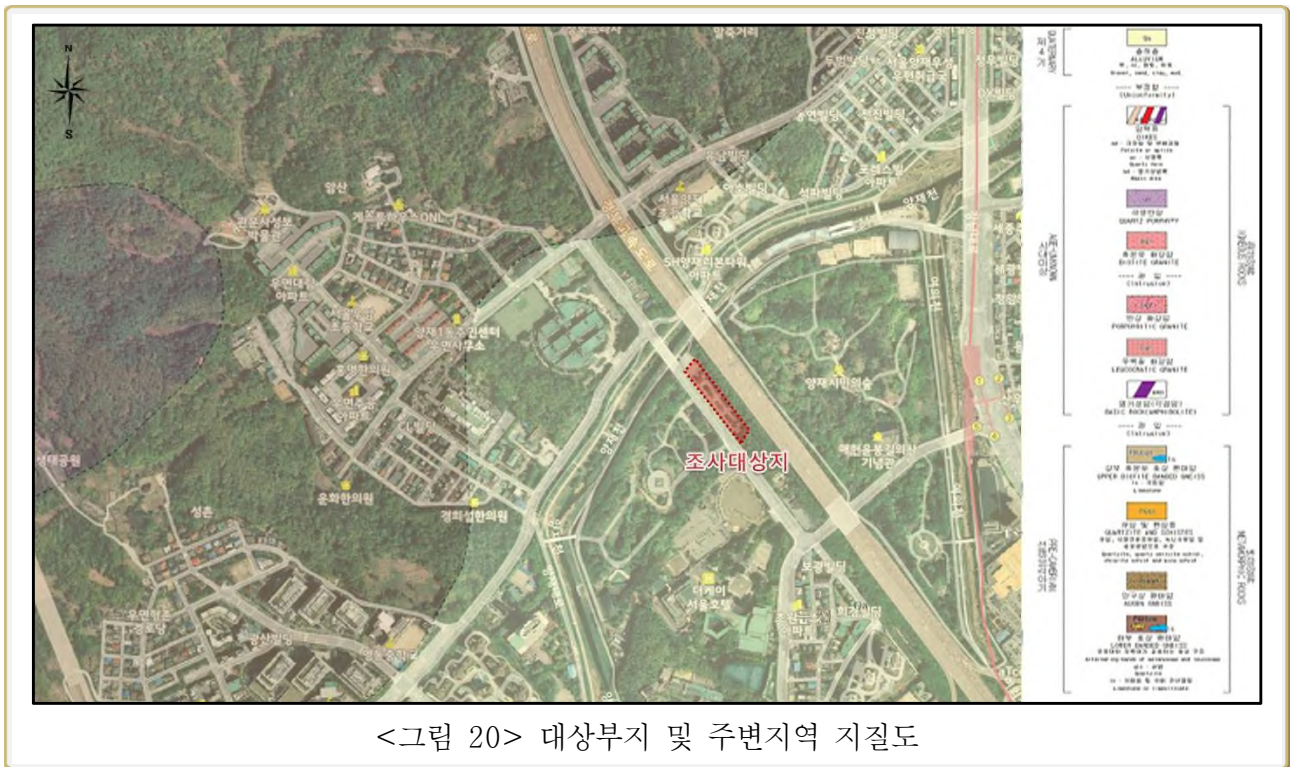
지 형	<ul style="list-style-type: none"> • 산 계 : 대상부지를 중심으로 동측으로 구룡산(▲ 306 m)·대모산(▲ 293 m), 서측으로 우면산(▲ 293 m), 남측으로 청계산(▲ 616.3 m), 남동측에 인릉산(▲ 327 m) 등이 위치하고 있음. • 수 계 : 부지를 중심으로 북측 방향에 양재천이 흐르며, 이는 관악산 남동쪽 기슭에서 발원하여 북동쪽으로 흘러 서울 서초구·강남구를 가로질러 탄천으로 합류되고 있음.
지 질	<ul style="list-style-type: none"> • 대상부지 및 주변지역의 지질은 주로 선캄브리아기(Precambrian Era)의 편마암류(Gneiss Rocks)와 이들을 관입한 중생대(Mesozoic Era)의 각종 화성암류(Igneous Rocks)로 대별할 수 있으며, 이들을 모두 부정합(Unconformity)으로 덮고 있는 제4기(Quaternary Period)의 충적층(Alluvium)이 분포하고 있음.

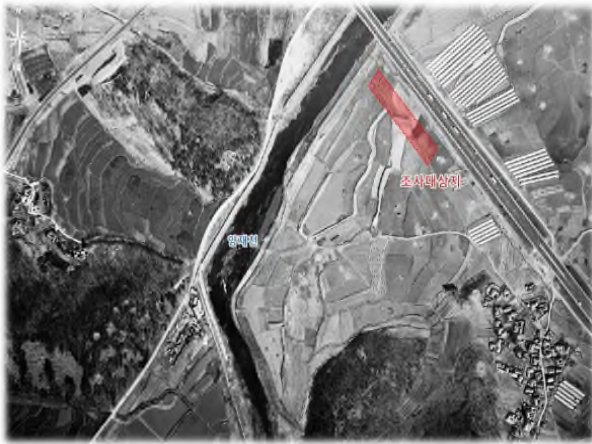
<그림 23> 1977년 항공사진

- 1977년 항공사진 판독결과 대상부지 및 주변지역은 대부분 농경지로 활용 중인 것으로 관찰됨.
- 1985년 항공사진 판독결과 대상부지는 기존 농경지에서 나대지로 변경된 것으로 확인되며, 주변 지역의 경우 부지를 중심으로 남서측 방향에 문화예술공원 조성 공사가 진행 중이며, 북동측 방향에 양재 시민의 숲이 조성된 것으로 판독됨.
- 그 외 부지를 중심으로 북측방향에 우면교가 설치된 것으로 관찰됨.

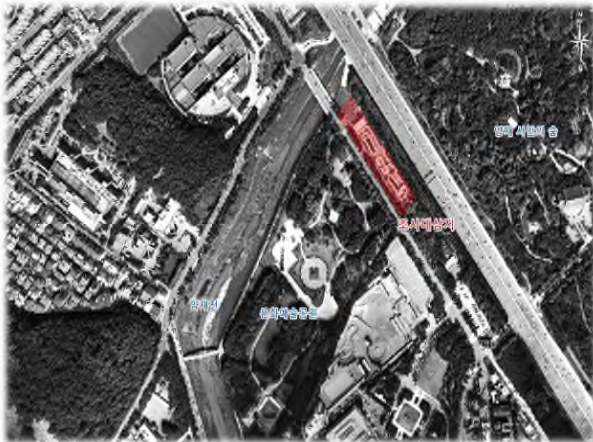
<그림 29> 2002년 항공사진

- 2002년 및 2016년
 - 2002년 및 2016년 항공사진 관독결과 대상부지는 현재와 유사한 형태를 보이며, 주변지역의 건축물의 변동 등 특이사항은 관찰되지 않음.

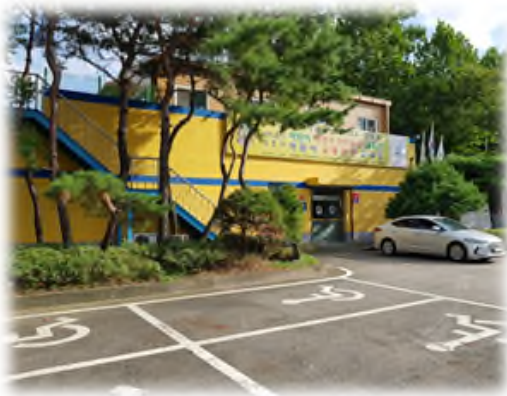
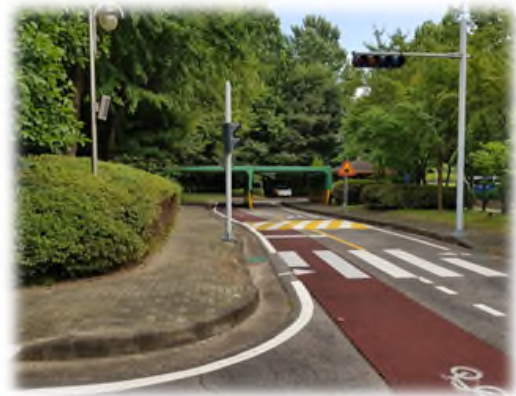
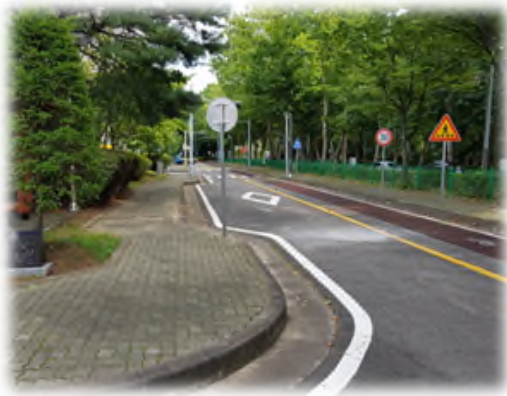
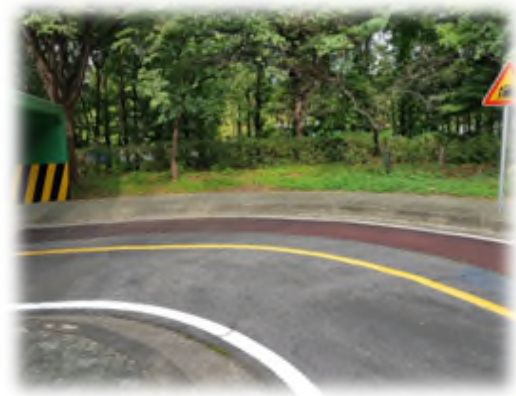
<p>현장방문 조 사</p>	<ul style="list-style-type: none"> • 대상부지는 현재 서초구 어린이교통안전교육장으로 활용 중이며, 부지 내 특정토양오염관리대상시설(유류 및 유독물 등 저장시설)은 없는 것으로 조사됨. • 부지 내 바닥면은 대부분 콘크리트 블록, 아스콘 등으로 피복되어 있으며(일부 조경구역은 비포장), 일부 균열이 확인되었으나 대체로 양호한 것으로 확인됨. • 그 외 대상부지 및 주변지역에서 토양의 변색 또는 식물의 고사 등과 같은 특이사항은 발견되지 않음.
<p>청취조사</p>	<ul style="list-style-type: none"> • 현장 담당자와의 청취조사 결과 대상부지는 어린이교통안전교육장 신축 전 나대지로 존재하였고, 토양오염과 관련하여 특이사항은 없는 것으로 조사됨.

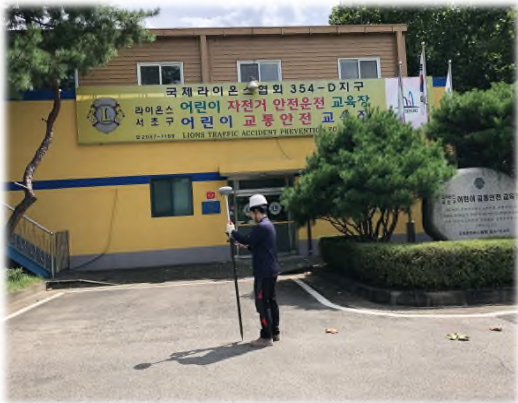
<그림 40> 조사지점 GPS 측량 전경 1

<표 14> 토양개황조사 시료채취지점 측량 성과표

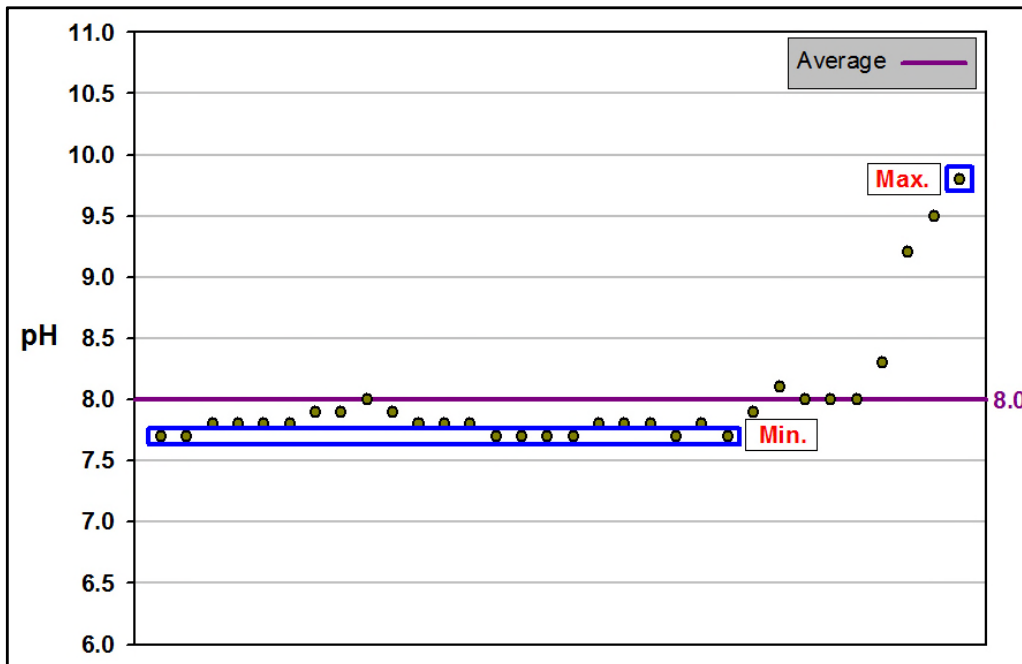
<그림 42> 토양정밀(개황)조사 결과 토양시료의 수소이온농도(pH)

- 토양오염우려기준 초과현황 : 개황 1번 ~ 7번 지점 등 모든 지점에서 411 ~ 629 mg/kg 범위로 검출되어 “1지역” 토양오염우려기준(F⁻ : 400 mg/kg) 초과
- 우려기준의 70 % 초과 ~ 우려기준 이하 현황 : 개황 1번, 3번, 4번, 5번 및 7번 등 5개 지점에서 287 ~ 395 mg/kg으로 검출되어 “1지역” 토양오염우려기준의 70%(F⁻ : 280 mg/kg) 초과
- 오염확인 내지 개연심도⁶⁾(<표 15> 참조) : G.L - 0.0 ~ 3.0 m(지점에 따라 상이함)
- pH 측정결과 : 토양정밀(개황)조사 시 채취한 토양시료에 대한 pH 측정결과 7.7 ~ 9.8 범위로써, 중성 ~ 알칼리성 토양으로 조사됨(pH 평균 : 8.0).
