정기(기동점검) 점검 결과보고

[시민생활사 박물관 리모델링(증축) 전기공사(장기-1차)]

- 점검일시 : 2018.11.22 (목)
- 점검결과
- ◆ 점검자 : 전용현

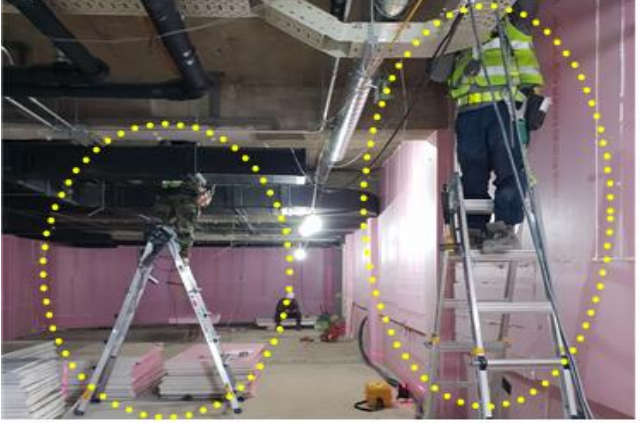
<p>○ 추락재해 예방(설비부)</p> <p>- 별관동의 전기공사 근로자는 A형사다리 사용 시 추락재해 예방을 위하여 아래사항을 보완하기 바람.</p> <ul style="list-style-type: none"> ① 2인 1조 작업 ② 아웃트리거 확장 <p>※ 건설안전기본지침 공통 5 (사다리)</p>

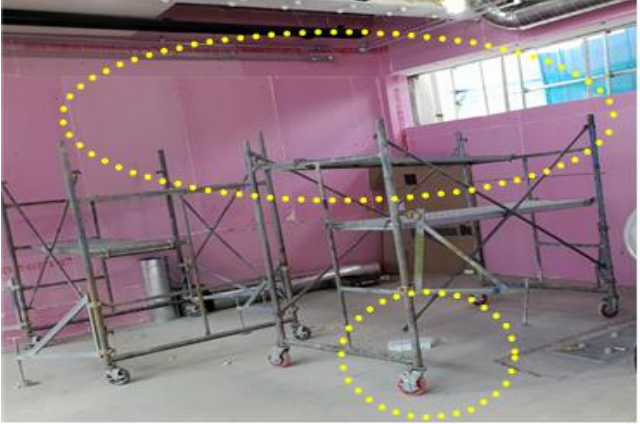
<p>○ 추락재해 예방(설비부)</p> <p>- 별관동의 전기공사에 사용중인 이동식비계는 전도 및 추락재해 예방을 위하여 아래사항을 보완하기바람.</p> <ul style="list-style-type: none"> ① 상부 안전난간 설치 ② 아웃트리거 설치 <p>※ 건설안전기본지침 공통 7 (이동식 비계)</p>

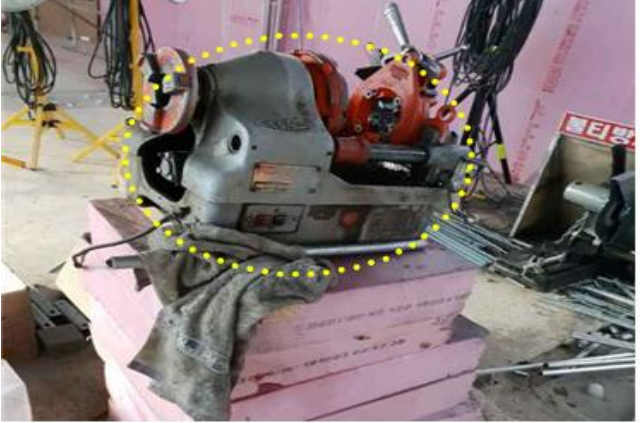
<p>○ 기계기구 안전(설비부)</p> <p>- 전기배관의 절삭 및 연삭작업에 사용중인 기계를 단열재 상부에 불안전하게 거치하고 있어 작업중 전도 및 낙하재해 우려가 있으므로 보완 조치 요망.</p> <p>※ 건설안전기본지침 공통28 (위험기계기구)</p>

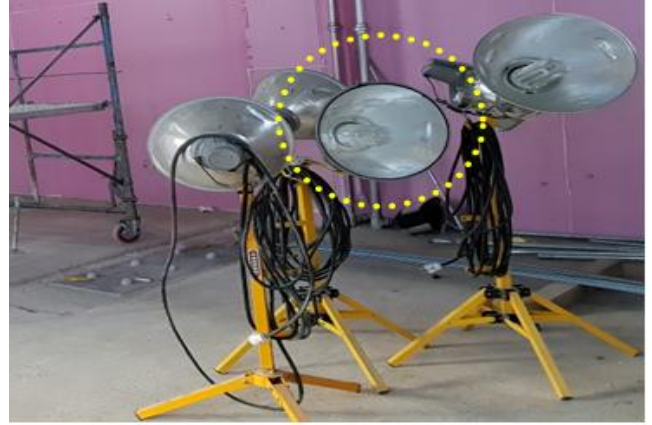
○ 감전재해 예방(설비부)

- 투광등은 감전재해 예방을 위하여 보호커버를
설치 후 사용하기 바람.

※ 건설안전기본지침 공통20
(투광등)
