청과시장동 화물차 추돌사고에 의한 파손된 건축구조물 복구 계획

2018년 9월 30일(일) 18:30경 화물차 추돌사고로 파손된 청과시장동 1층 통로 천장보 긴급안전점검 결과 및 복구공사 계획에 대해 아래와 같이 보고합니다.

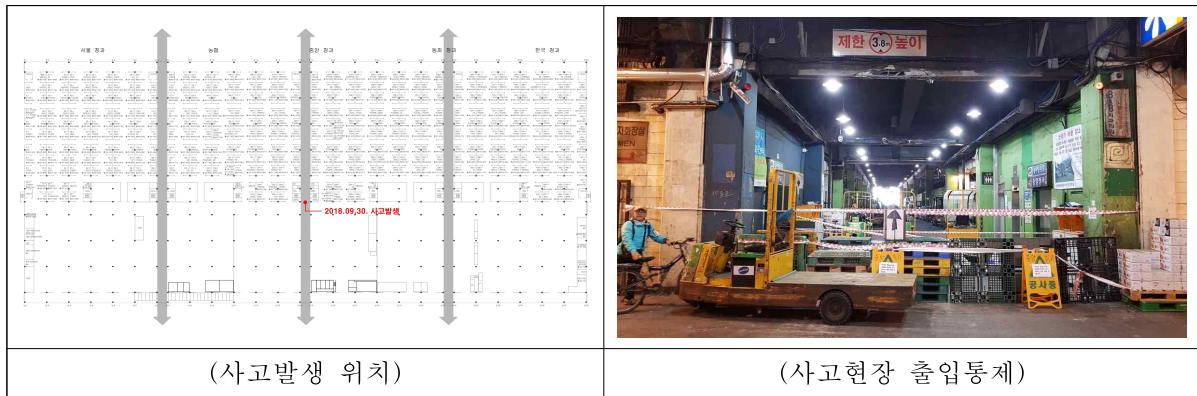
- 사고일시 : 2018년 9월 30일(일) 18:30경
- 사고장소 : 청과시장동 지상1층 남북통로 중 중앙청과 사무동(엘리베이터 부근)
- 사고자(사고차량) : 최찬영
- 사고내용 : 청과배송차량으로 중앙청과 경매장 상품 하차후 청과동 밖으로 나가다 화물칸의 높이가 통로 통행제한높이(3.8m) 보다 높아, 4.1m 높이에 있는 천장보를 추돌함

(사고발생 위치)

(사고현장 출입통제)

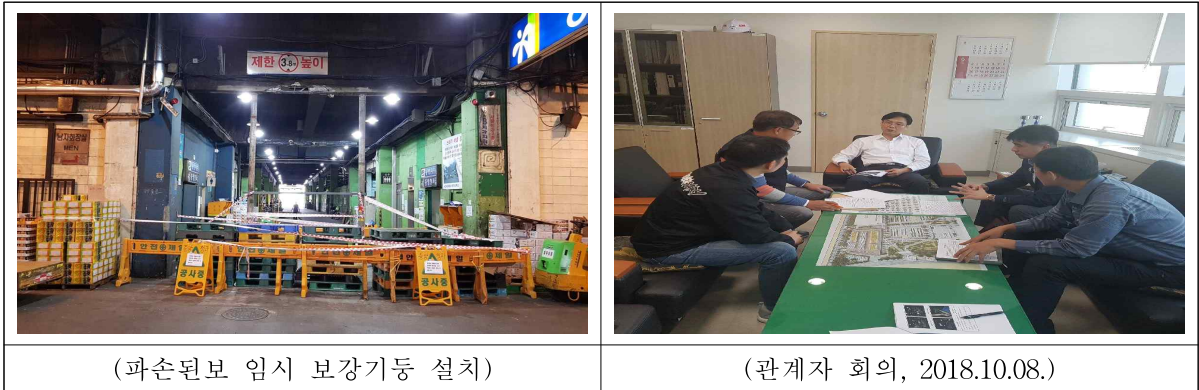
- 2018.10.01. (10:00) 잭서포트 설치 (세종건설 _ 보험사 시설복구팀)
- 2018.10.02. (14:00) 안전진단업체(예정엔지니어링건축사사무소) 및 손해사정사(새날손해사정) 사고현장 확인,점검
- 2018.10.05. (14:00) 공사 관련부서 업무담당자 화물차 추돌사고 재발방지를 위한 公社 관련부서 업무담당자 회의 개최
 - 청과시장동 남북통로(3개소) 사무동 진입,진출 방향 전단에 차량통과높이제한대 설치
 - 차량통과높이제한대 설치비용은 견적수령후 해당구역을 사용하고 있는 청과법인(농협,중앙,동화)과 논의 예정
- 2018.10.08. (16:00) 안전점검결과 복구방안 및 공사일정 협의
 - 건설안전본부장, 시설안전팀장, 고정일 차장, 세종건설 김세철 사장, 예정엔지니어링건축사사무소 조용철 소장 외 1명

- 2018.10.12. 파손된보 복구를 위한 거푸집설치, 콘크리트 타설
- 2018.10.22. ~ 2018.11.10. 거푸집철거 및 철판보강
콘크리트 양생 및 차량통과 높이제한시설 설치
- 2018.11.11. 통로 개방(가설울타리, 보양시설 철거)
