정기(기동점검) 점검 결과보고

[남산예장자락 재생사업(공원 및 주차장)]

□ 점검일시 : 2019.01.21 (월)

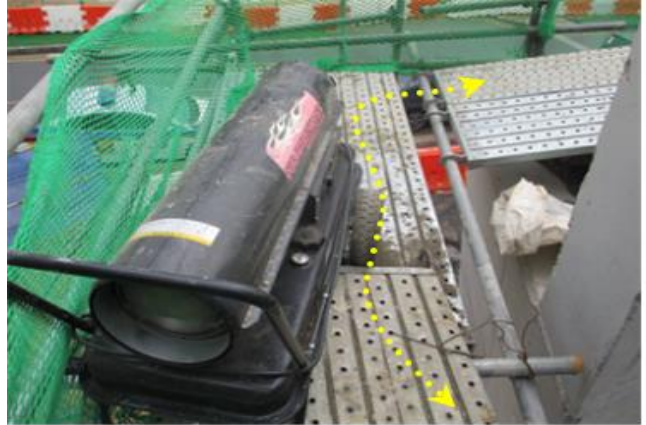
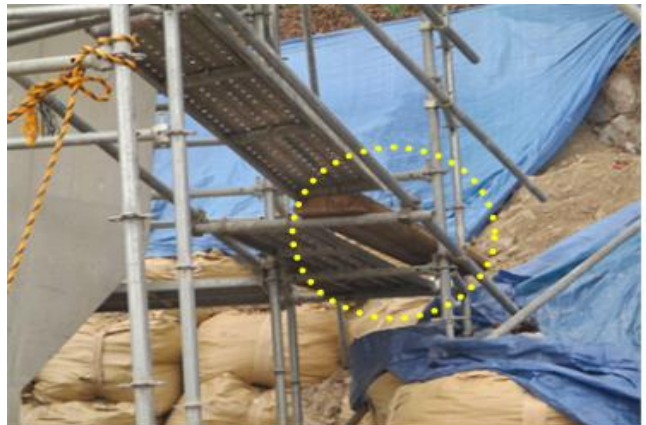
○ 가설통로 안전(방재시설부)

- 연결교량 상부 근로자 이동통로에 열풍기가 방치되어 있어 근로자 이동시 전도 등의 안전사고 우려가 있으며,
- 하부 근로자 통제구역 일부 작업발판이 목재로 설치되어 있어 뒤집히거나 낙하할 우려가 있으니 열풍기는 이동조치하고 목재 발판은 견고한 재질의 작업발판으로 교체하기 바람

※ 산업안전보건기준에 관한 규칙 제22조(통로의 설치)

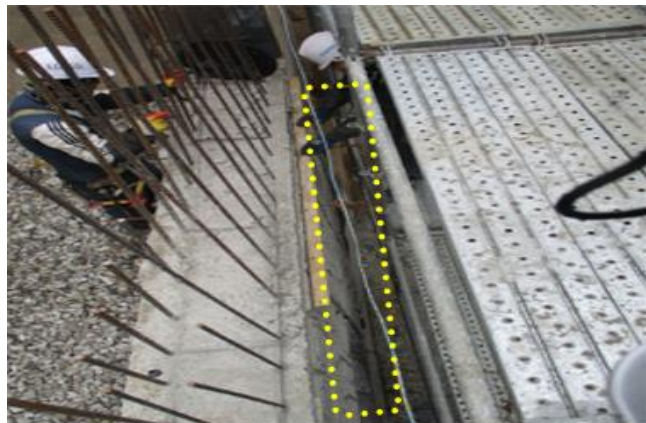
○ 가설비계 안전(방재시설부)

- 설치작업이 진행중인 보도육교(소방방재본부측) 가설비계는 벽이음 및 추락방지 조치가 미설치된 상태로 비계 전도, 근로자 추락 등의 안전사고가 우려되니 고정 상태 등을 확인 하기 바람.
- ※ 건설안전기본지침 공통-8(강관비계)

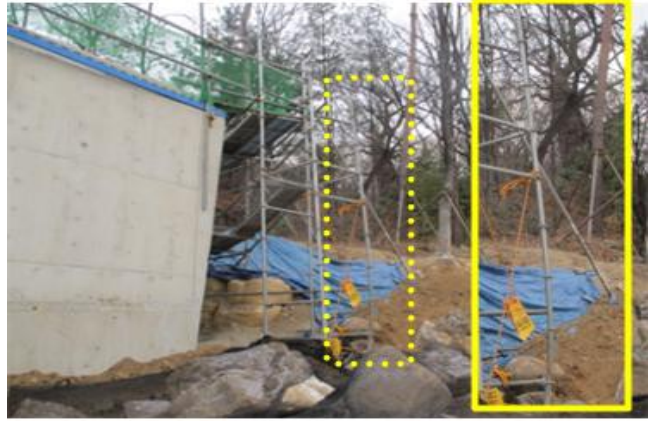
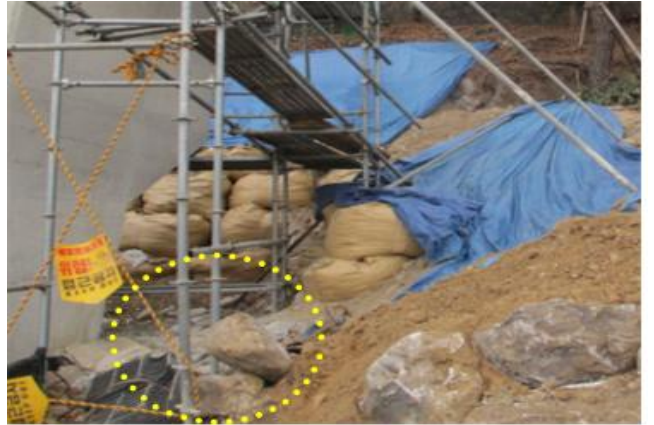
○ 가설비계 안전(방재시설부)

- 연결교량에 설치되어 있는 가설비계에 기둥이 외부 작업으로 인하여 휘어진 상태로 방치되어 있고,
- 주변 작업구간 조경석이 굴러 비계기둥에 기대어 있는 등 전도 등의 안전사고 우려가 있으니 조치하기 바람.

※ 산업안전보건기준에 관한 규칙 제58조(비계의 점검 및 보수)

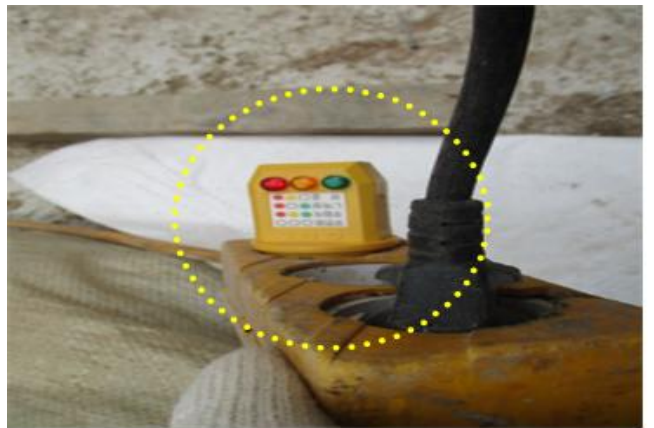
○ 감전재해 예방(방재시설부)

- 하수박스 설치구간에서 사용하고 있는 콘센트는 미접지 상태로 근로자 감전사고 우려가 있으니 조치하기 바람.

※ 건설안전기본지침 공통-18(기계기구 접지)

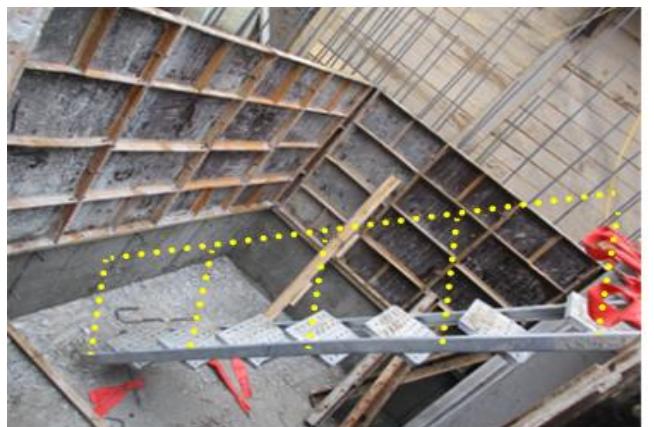
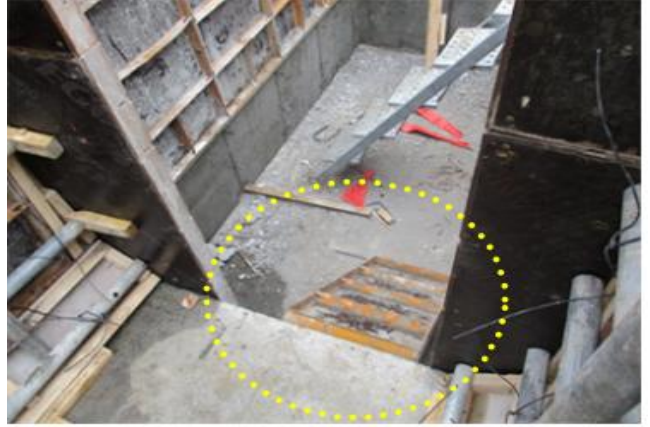
○ 전도재해 예방(방재시설부)

- 하수박스 설치구간 거푸집작업장에 설치되어 있는 근로자 가설계단은 안전난간이 미설치되어 있어 근로자 추락, 전도 등의 안전사고 우려가 있으니 보완조치하기 바람
- 또한, 인접구간 단차발생 구간에 유로폼이 방치되어 있어, 근로자 이동시 전도재해 우려가 있으니 보완조치하기 바람.

※ 산업안전보건 기준에 관한 규칙 제3조(전도의 방지)

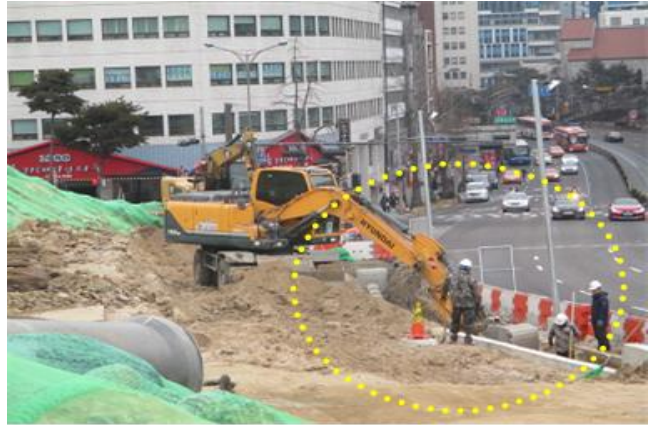
○ 건설기계 안전(방재시설부)

- 하수관로 설치작업장 굴삭기 2대가 인접하여 작업을 실시하고 있고, 인접 하부구간에 근로자가 작업을 실시하고 있으나 신호수가 미배치되어 있어 건설기계와의 충돌, 협착 등의 안전사고 우려가 있으니 신호수를 정위치 배치하고 작업을 실시하기 바람.

※ 건설안전기본지침 공통-32(굴삭기)

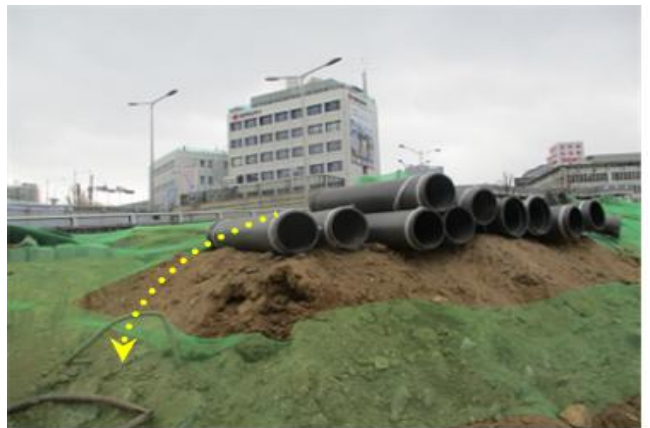
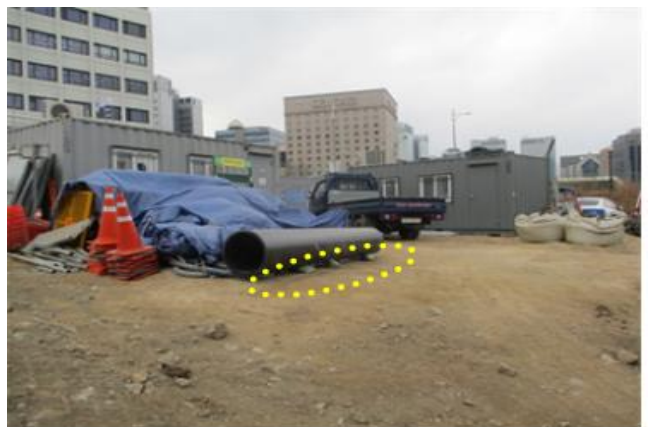
○ 전도재해 예방(방재시설부)

- 우수관로 설치 작업장 및 협력업체 사무실 주변에 적치되어 있는 원형 하수관로가 구름방지 조치가 미흡하여 외부 충격 등으로 하부로 전도 발생우려가 있으니, 평탄하고 안전한 곳으로 이동 조치하고 구름방지 조치를 보완하기 바람.

※ 산업안전보건 기준에 관한 규칙 제3조(전도의 방지)

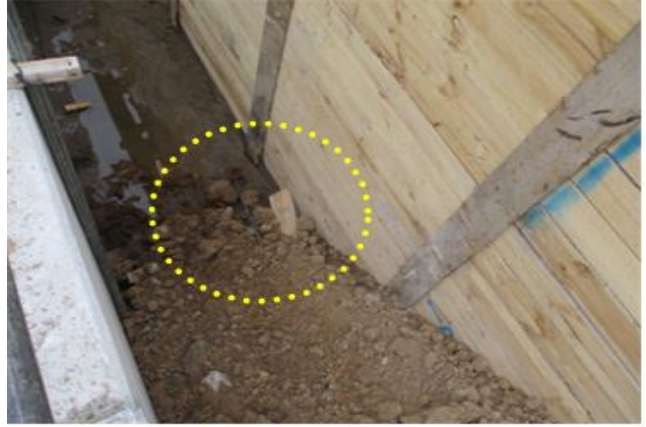
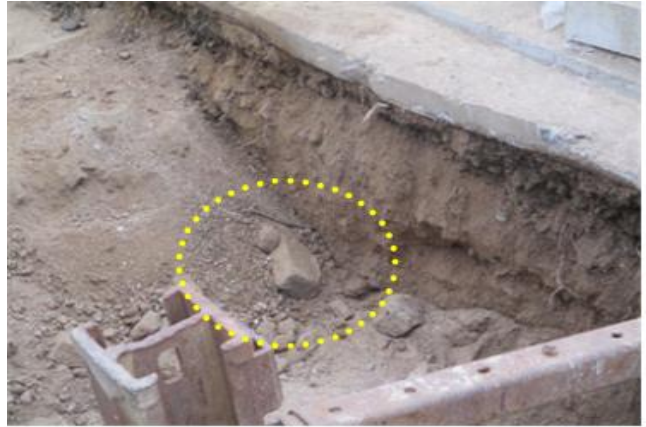
○ 품질관리(방재시설부)

- 우수박스 설치 작업장 및 하수관로 작업장 되메우기 구간에 각종 자재(목재, 철근 등) 및 규격에 맞지 않는 골재 등이 혼재되어 있는 등 품질관리가 미흡하니 전 구간에 대하여 확인을 실시하여 조치하고 재발되지 않도록 관리하기 바람.
