정기(기동점검) 점검 조치결과보고

[신림선 도시철도 민간투자사업 건설공사(3공구)]

□ 점검일시 : 2019.01.28 (월)

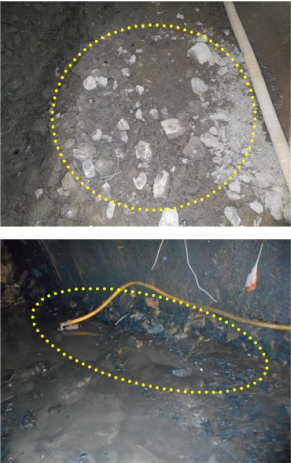
지적내용	점검사진	조치일자	조치사진
		조치내용	
<p>○ 전도재해 예방</p> <p>- 110E 환기구 지하 터널 보행로 구간에 버럭 등 거친 쇠석이 많아 통행 시 전도위험 있음. 노면 정돈요함. ※ 산업안전보건기준에 관한 규칙 제3조(전도의 방지) ※ 건설안전 기본지침 지하철-004 (터널 굴착작업)</p>

<p>2019.01.29</p> <p>-110E환기구내 보행자통로 쇠석 제거 및 다짐 실시하여 근로자 넘어짐 예방 조치 실시 완료</p>	 
		<p>2019.01.29</p> <p>- 111정거장 상부 철제 저수조 외함접지 실시 완료</p>	
<p>○ 감전재해 예방</p> <p>- 110E 환기구 지하 터널 중간에 설치된 분전반에 잠금장치가 열려있는 곳이 있음. 작업이 없을시 잠금 조치 요함. ※ 건설안전 기본지침 공통-16(분전반)</p>
