제 목 : 「남산회현자락 한양도성 현장유적박물관 조성공사」
 건축공사 보호각 기초 터파기 간섭 기존콘크리트 구조물 철거 현황 실정보고 제출의 건

제 목 : “남산 회현자락 한양도성 현장유적박물관 조성공사” 건축공사 보호각 기초
터파기 간섭 기존 con' c 구조물 철거 현황 실정보고 제출 건

콘크리트 제거 실정보고

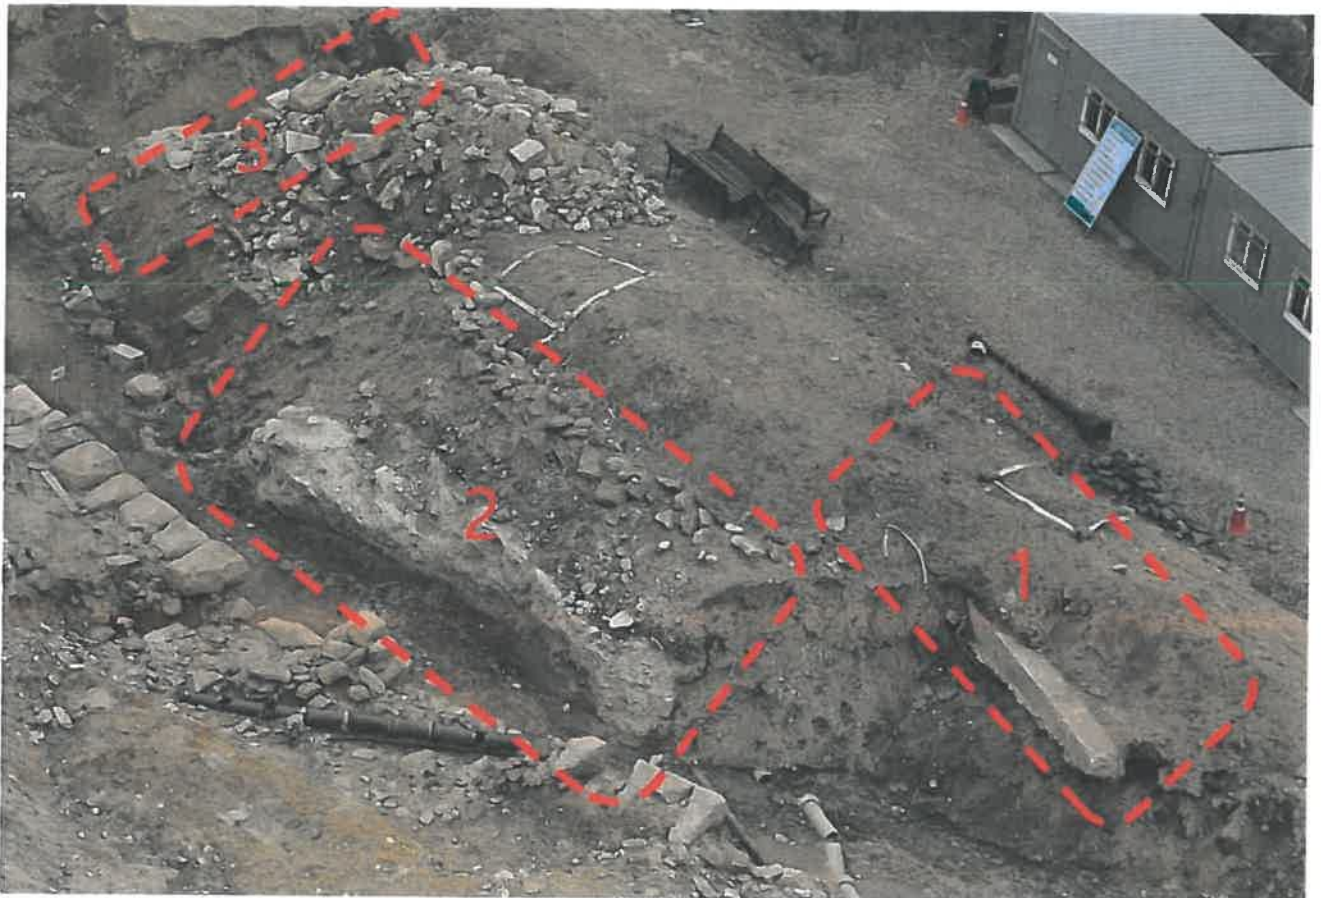
○ 토목공사 중 내역서 외 작업으로 인한 실정보고 산출내역

1. 수량산출

① 가로 × 세로 × 높이 = $8\text{m} \times 0.53\text{m} \times 0.6\text{m} = 2.544\text{m}^3$

② 가로 × 세로 × 높이 = $10\text{m} \times 1.9\text{m} \times 1.8\text{m} = 34.2\text{m}^3$

③ 가로 × 세로 × 높이 = $7.5\text{m} \times 1.8\text{m} \times 1.9\text{m} = 25.65\text{m}^3$

총 합계: 62.394m^3

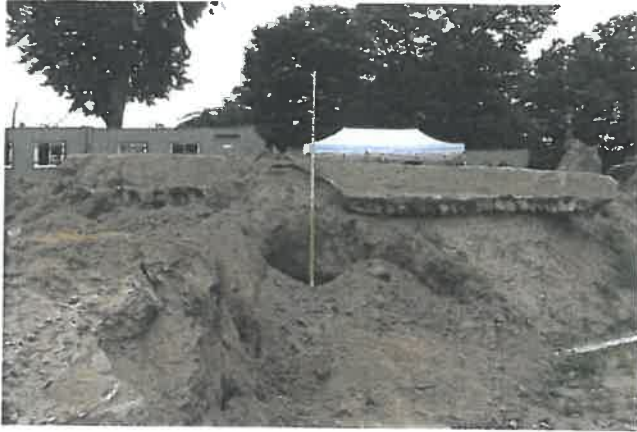
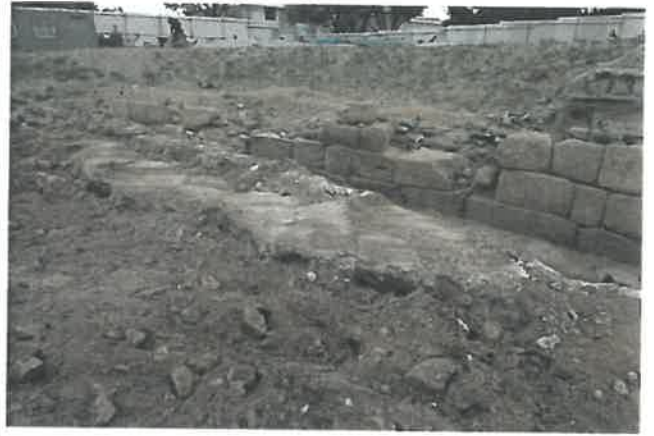
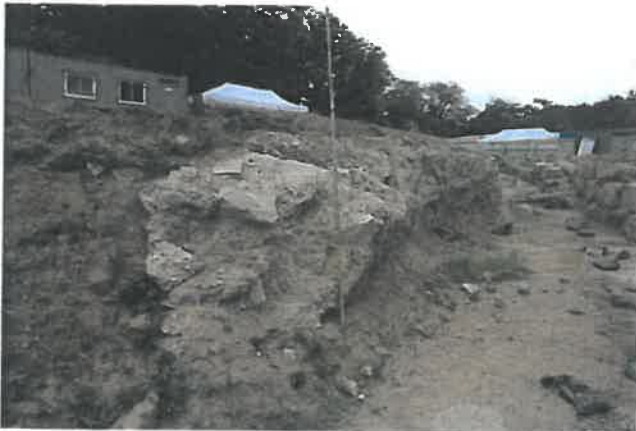
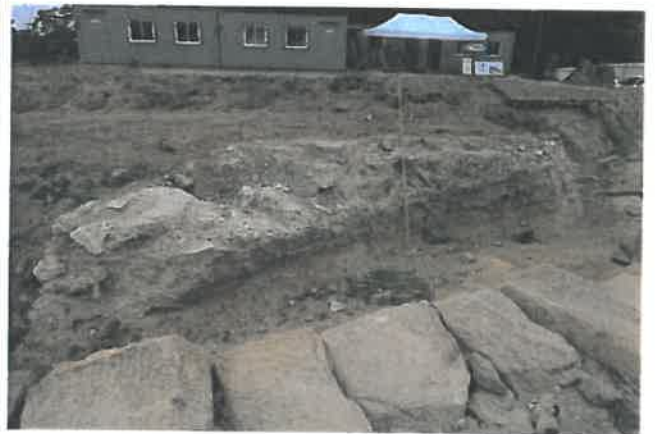
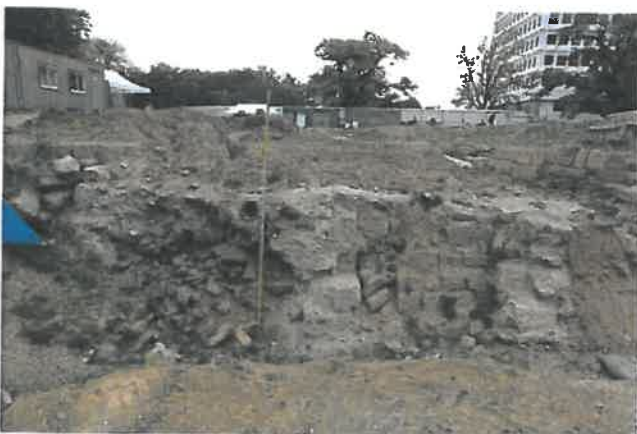
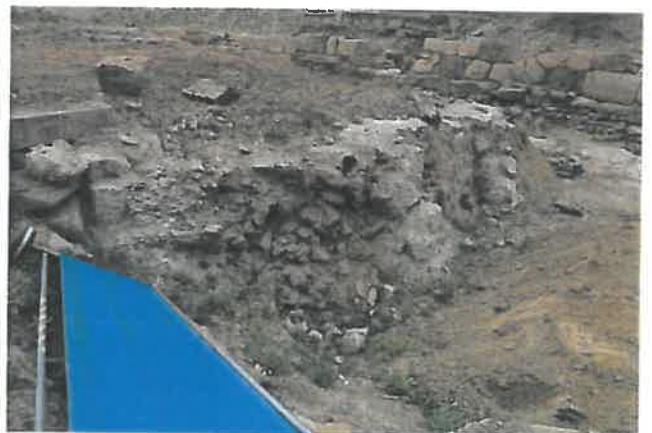
사진대지

1. 귀 단의 무궁한 발전을 기원합니다.
2. 서울시 한양도성 도감과 와 2018년 11월 19일 계약 체결하여 진행중인
“남산 회현자락 한양도성 현장유적박물관 조성공사” 중 건축공사 보호각 기초
부 터파기 공사와 관련 간섭되는 기존 con' c 구조물 철거 현황을 실정보고 하오며,
3. 기존 con' c 구조물의 정확한 철거량의 확인이 어려워 철거후 폐기물 반출시 물
량 확인 및 설계변경 보고 예정이오니 검토해 주시기 바랍니다.
