〈동절기 사회복지시설 안전점검표 작성방법〉

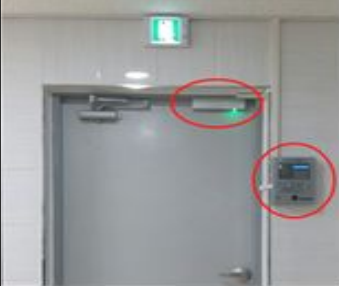
<ul style="list-style-type: none"> 「건축법」 시행령에 따른 의무설치 대상 시설에서 규정에 맞게 방화구획을 설정하고 있음 방화셔터(방화문)이 화재감지기 작동에 자동으로 닫히는 구조임 방화셔터 작동 개소주변에 적재물이 없음 	<ul style="list-style-type: none"> 「건축법」 시행령 제46조 참고 대상 : 노인요양시설 및 장애인 거주시설 방화구획, 거실에 접하여 설치된 노대등, 외부 피난 가능한 연결 복도 중 하나 설치

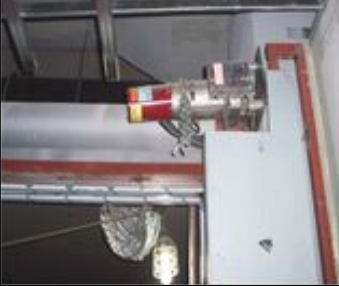
<ul style="list-style-type: none"> 제연설비를 규정에 맞게 갖추고 있음 	<ul style="list-style-type: none"> 지하층이나 무창층에 설치된 노유자시설로서 해당 용도로 사용되는 바닥면적의 합계가 1천㎡ 이상인 층 「소방시설법」 시행령 별표5의 5호 가목 및 소방청 고시 「제연설비의 화재안전기준」 참고

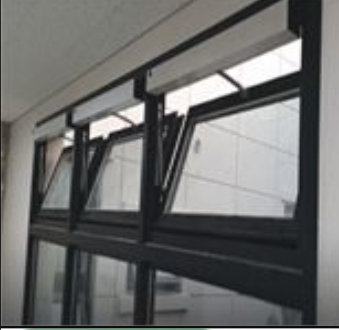
<ul style="list-style-type: none"> 배연설비를 규정에 맞게 갖추고 있음 	<ul style="list-style-type: none"> 6층 이상 아동 관련 시설 및 노인복지시설(노인요양시설 제외) 노인요양시설 및 장애인거주 시설은 층수와 무관하게 배연설비 설치의무 ('15.9.22 이후) 「건축법」 시행령 제51조 제2항 및 「건축물의 설비기준 등에 관한 규칙」 제4조 참고

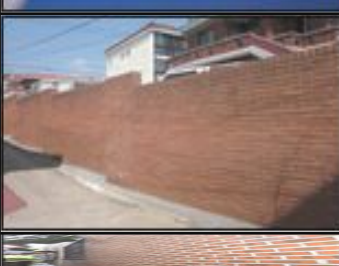
<ul style="list-style-type: none"> ◆ 건축물이나 건물 주변에 지반 침하가 없거나 바닥 포장 상태가 양호함 ◆ 하중에 의한 천장 처짐 및 벽면 기울임 현상이 육안으로 관찰되지 않음 ◆ 수분 유입에 의한 누수흔적 및 	<ul style="list-style-type: none"> ◆ 「국민생활시설 안전점검 매뉴얼」 참고 ◆ www.sfms.or.kr(소규모 취약시설안전관리시스템) 홈페이지 '자료실'에서 검색하여 확인할 수 있음

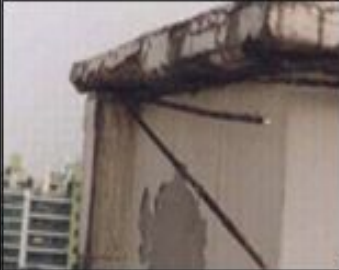
<ul style="list-style-type: none"> ◆ 철근 부식 및 노출 등이 발생하지 않음 ◆ 콘크리트 벗겨짐 또는 떨어짐 현상이 없음(콘크리트의 박리 깊이가 1.0mm 이상, 박락 깊이가 20mm 이상인 경우 위험) ◆ 창호가 기울어진 부분이 없고, 단열기능이 있음 	
	(3)
