「2019년 3/4분기 테마점검」

운전취급실 특별안전점검 결과보고

2019. 09

서울교통공사
승무본부

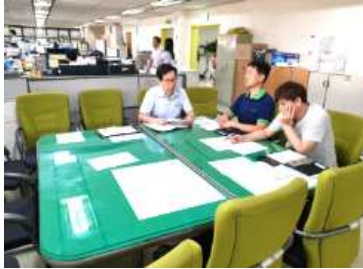
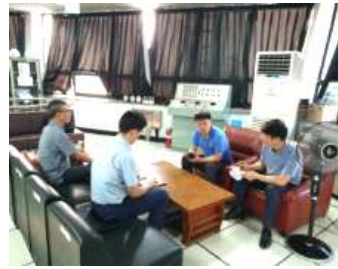
- 수서운전취급실은 차량기지 내 NO-CODE 오류와 관련하여 원인파악 및 개선대책을 마련하기 위해 관련부처 담당자와 회의 진행('19. 8. 5)

승무본부 회의실(승무본부, 신호처)	수서기지 운전취급실(관계 부처 담당자)

- 일시 및 장소: '19.09.19.(목) / 승무본부 회의실
- 참석자: 승무본부 안전관리자 2인, 신호처 실무담당자 2인
- 회의결과: 신호오류 발생의 정확한 원인파악을 운전취급실 별로 담당자를 지정하고 신호처 관계자와 지속적으로 정보교환 후 대책마련
